REABILITAÇÃO DE MUROS CAIS DAS DOCAS INTERIORES DO PORTO DE LEIXÕES

José Cerejeira e José Pernão – PROMAN – Centro de Estudos e Projectos, S.A.

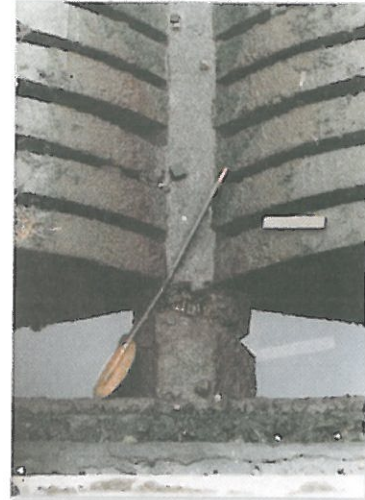
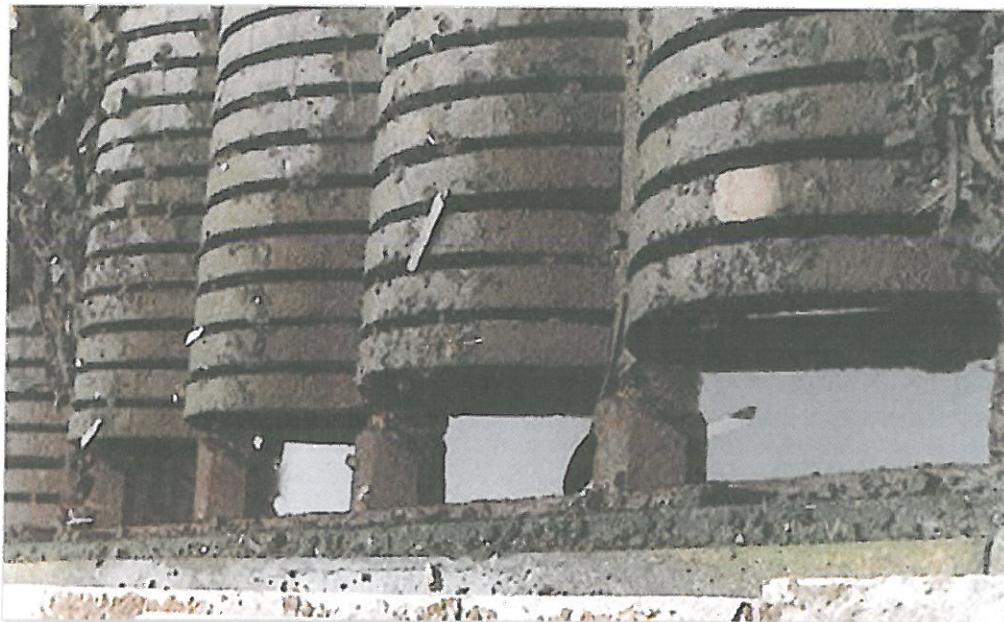
As estruturas do módulo 13 foram observadas em 1983 tendo-se concluído que:

- As vigas dos pórticos estavam completamente partidas próximo da sua ligação ao maciço de coroamento do cais.
- As vigas dos pórticos e as vigas longitudinais intermédias, bem como a base do maciço de coroamento na zona de encastramento das vigas dos pórticos, apresentavam fendilhação visível.

Fendilhação das estruturas

- a) Deficiências no dimensionamento das secções dos principais elementos estruturais, em resultado do que a estrutura não adquiriu o comportamento de conjunto que havia sido concebido.

A utilização de aços de elevada resistência endurecidos a frio (aço Bi) nas vigas dos principais pórticos e reduzido recobrimento originaram um acelerado processo de corrosão que agravou as consequências das deficiências antes mencionadas.

- b) A ocorrência de pressões horizontais transmitidas aos fustes das estacas do tardoz pelos siltes argilo-arenosos não consolidados – solicitações especiais que surgem quando a estabilidade ao deslizamento dos taludes não está assegurada (Tschebotarioff, 1973) – terá originado esforços muito elevados nessas estacas. Estas não se encontravam em condições de os absorver, tanto mais que não foram armadas na parte inferior, a partir de 3,0 m abaixo do perfil teórico do talude.

- Inviabilidade da recuperação das estruturas existentes, motivada pelo elevado grau de fendilhação que apresentavam, com excepção do maciço de coroamento.
- Necessidade de manter, o mais possível, a frente marítima do novo cais no mesmo alinhamento da parte restante do cais norte da Doca n.º 2.
- Necessidade de melhorar as condições da estabilidade dos taludes ao deslizamento, reduzindo, por um lado, a inclinação do talude do prisma de enrocamento de protecção e, por outro lado, o peso do aterro no tardo.

A solução estrutural escolhida consistiu, de um modo geral, em vigas transversais afastadas de 3,75 m e assentes, cada uma delas, em 3 estacas verticais com 1,0m de diâmetro. Longitudinalmente, existem 4 vigas, três ao longo das três fiadas longitudinais das estacas e uma no tardo do tabuleiro. A viga situada sobre a fiada das estacas mais próxima da frente do cais fica solidarizada ao maciço de coroamento do cais existente após a recuperação e o posicionamento deste maciço, o mais possível próximo do alinhamento final.

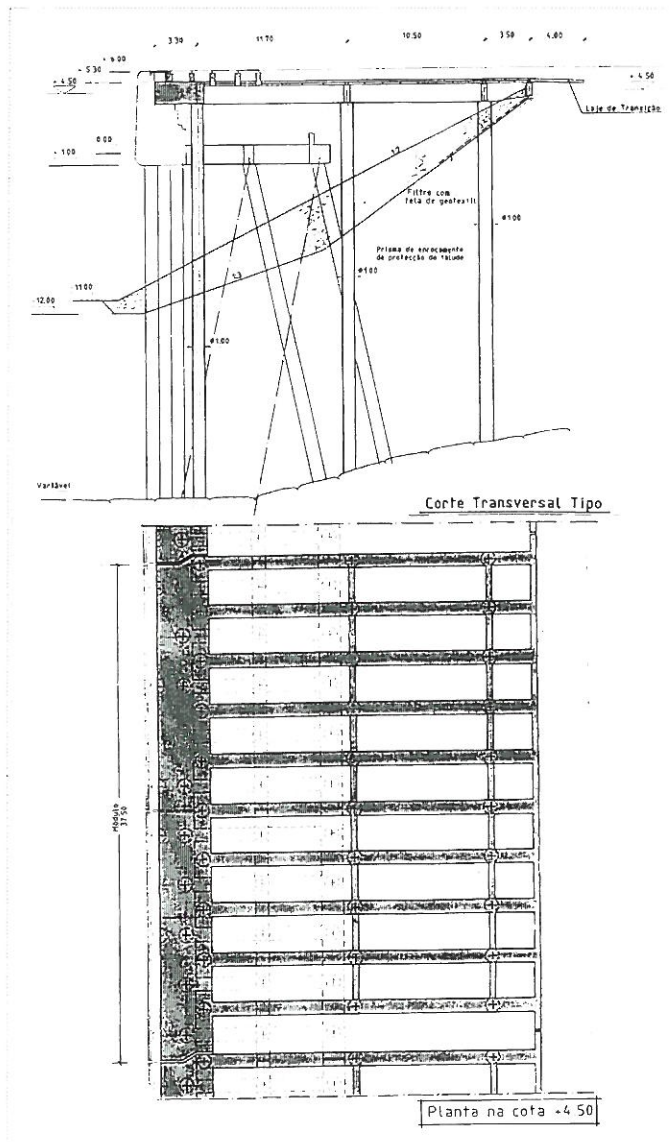
Obras de reabilitação do cais de 300m

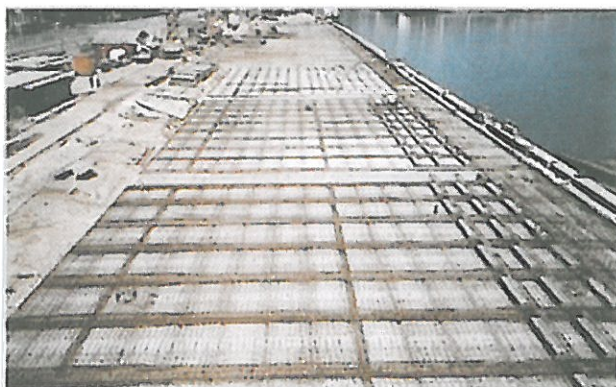
Vista geral das obras de reabilitação do cais de 300m

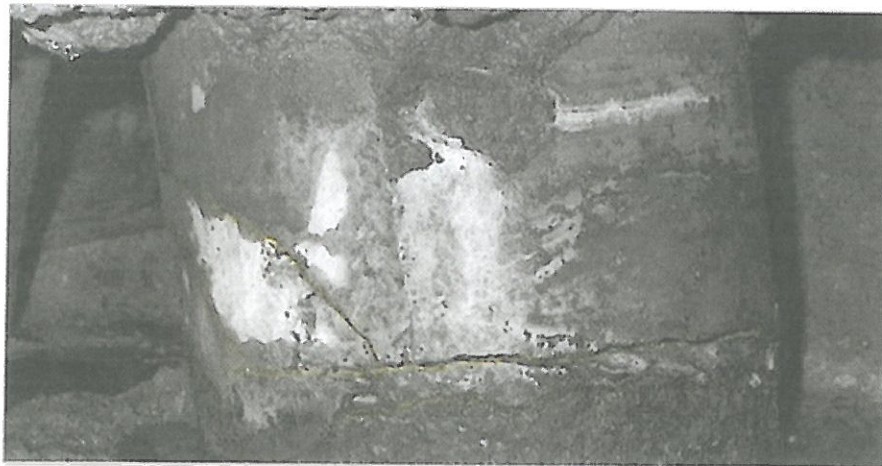
- b) No início de 1976 principiou a pré-fabricação dos blocos para o cais de gravidade na retaguarda dos módulos 30 e 31 do cais sul. O posterior armazenamento dos blocos já construídos materializou praticamente a sobrecarga de serviço de 50 kN/m^2 no tardo desses módulos. Foi, por assim dizer, um ensaio em verdadeira grandeza do cais na área onde, precisamente, se verificaram condições geotécnicas mais adversas. O resultado foi que os referidos módulos se deslocaram 2 a 3 cm para norte, observando-se posteriormente, fendilhação significativa das estacas de tracção.

Na mesma ocasião se observou deslocamento das fundações do Viaduto da Via Rápida situadas na vizinhança, com a rotura das estacas.

Fendilhação das estacas do viaduto (em cima) e do cais Sul (em baixo)

- Deficiências no dimensionamento da cortina de estacas-prancha metálicas para o impulso dos solos na zona onde as condições geotécnicas eram mais desfavoráveis.
- A ocorrência de pressões horizontais transmitidas, especialmente, aos fustes das estacas de tracção no tardo e transmitidas pelos siltes argilo - arenosos não consolidados, solicitações especiais que ocorrem quando a estabilidade dos taludes ao deslizamento não está assegurada e quando de um e outro lado das estruturas existe carregamento diferencial importante (Tschebotarioff, 1973).

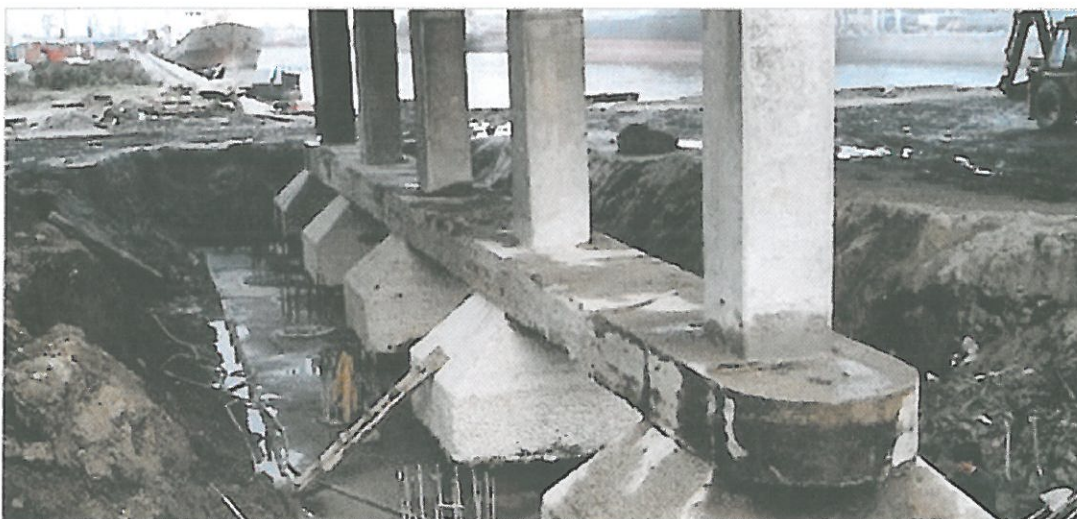
Reforço das fundações do viaduto

Na rectroárea do cais nascente não se justificava, nem seria praticável, a execução da pré-consolidação visto que, como este cais não tem condições para a operação portuária, a sobrecarga de serviço no terraplano será diminuta (10 kN/m^2). Indispensável foi, contudo, reforçar previamente as fundações do Viaduto da Via Rápida (Oman, 1983), tendo em consideração especialmente o atrito negativo no fuste das novas estacas.

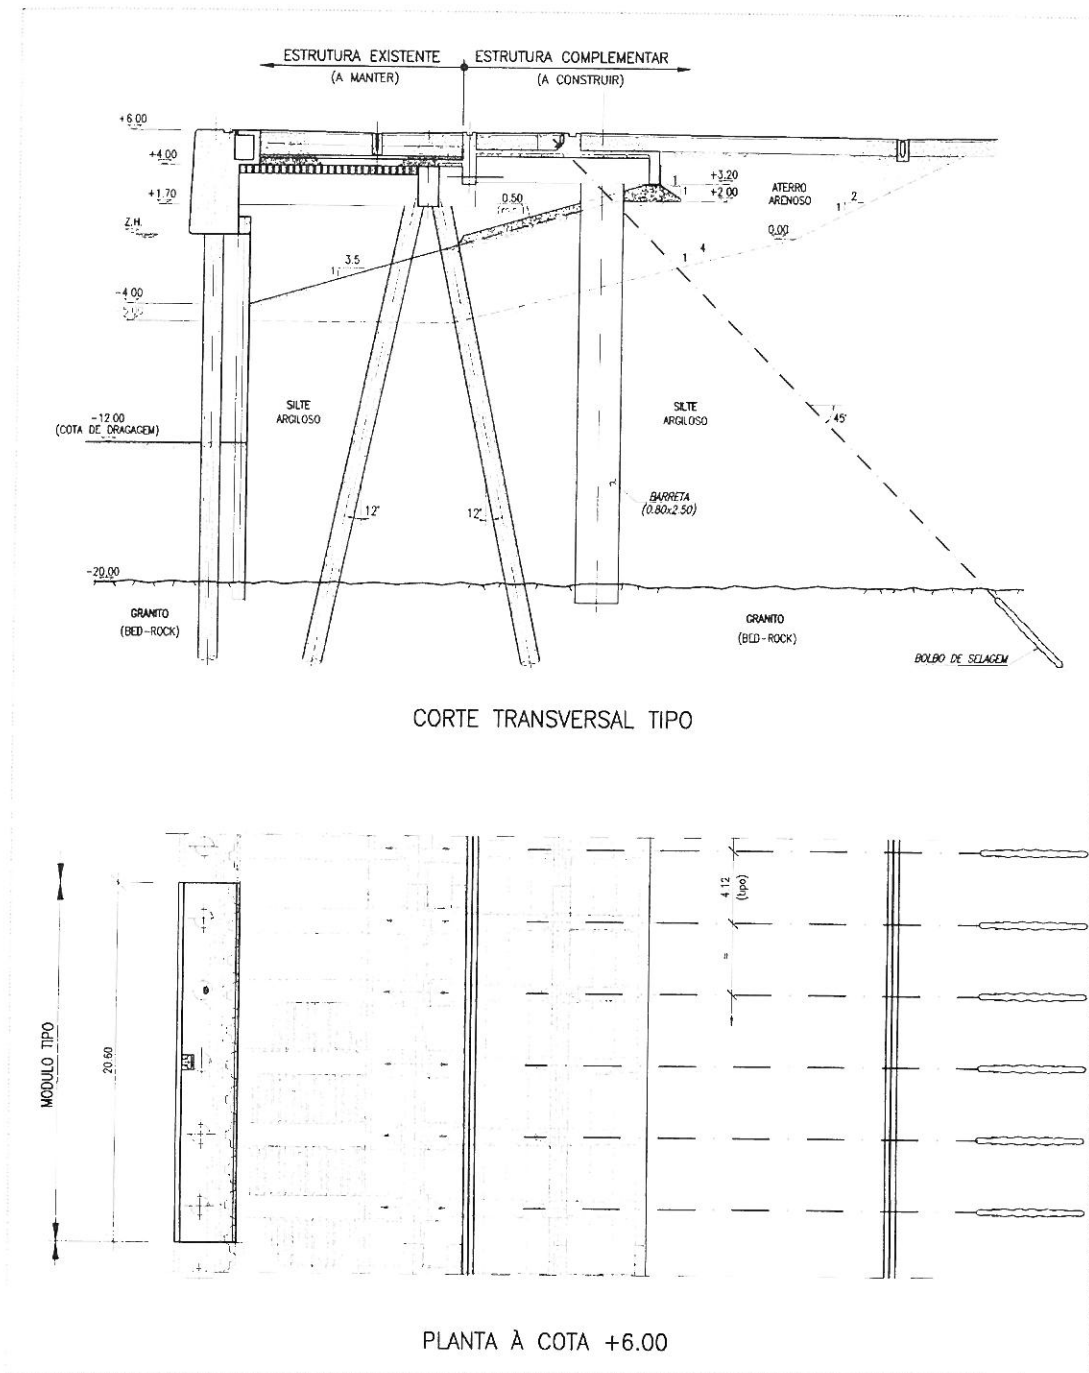
Obras de reabilitação do cais Sul da Doca n.º 4

A solução estrutural escolhida para as obras de reabilitação do cais nascente e dos módulos 29 a 34 do cais sul (PRET, 1997) consiste, essencialmente, na formação de uma plataforma adicional na retaguarda dos cais, constituída por pórticos complementares ligados aos da estrutura existente. As infra-estruturas desta plataforma são formadas por barretas de betão armado, construídas com lamas bentoníticas e fundadas no "bed-rock", e ancoragens definitivas, com cerca de 700 kN de capacidade, inclinadas a 45° e seladas no maciço rochoso. As barretas são ligadas no topo às vigas dos pórticos existentes por meio de vigas com comprimento suficiente para se poder dar ao talude do terreno a inclinação adequada à estabilidade da cortina de estacas-prancha, após a substituição parcial dos siltes argilo-arenosos por solos arenosos.

Os módulos 35 e 36 do cais sul foram construídos em 1981 de acordo com o mesmo tipo estrutural do projecto original, mas com as estruturas de betão armado reforçadas. Da verificação da estabilidade, feita posteriormente (OMAN, 1984), concluiu-se não ser necessário complementar o reforço destes módulos visto que neste local os siltes argilo-arenosos haviam sido, quase que inteiramente, substituídos por solos arenosos.

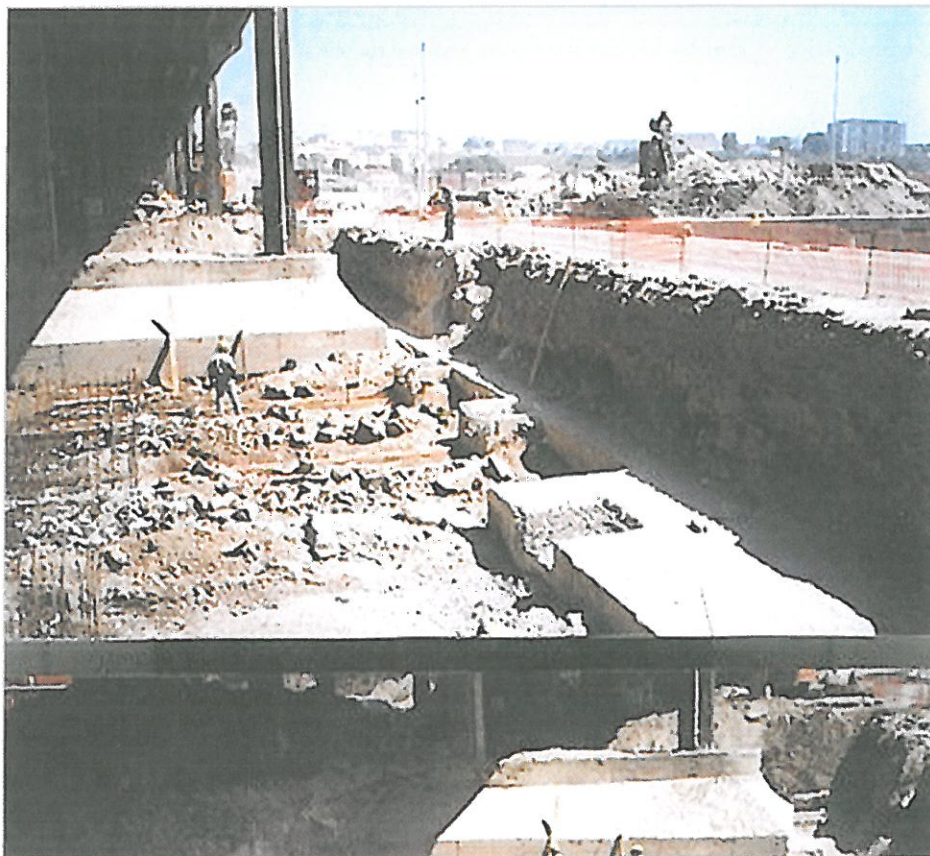
Vista da construção das obras de reabilitação do cais Nascente
