ACÇÃO DO TEMPORAL DE OUTUBRO DE 1999 SOBRE A OBRA DE REFORMULAÇÃO DO PORTO DE PESCA DE RABO DE PEIXE.

António Trigo Teixeira¹
Ildeberto Mota Oliveira¹
António Alberto Pires Silva¹

¹Instituto Superior Técnico
Departamento de Engenharia Civil e Arquitectura
Av. Rovisco Pais
1049-001 Lisboa

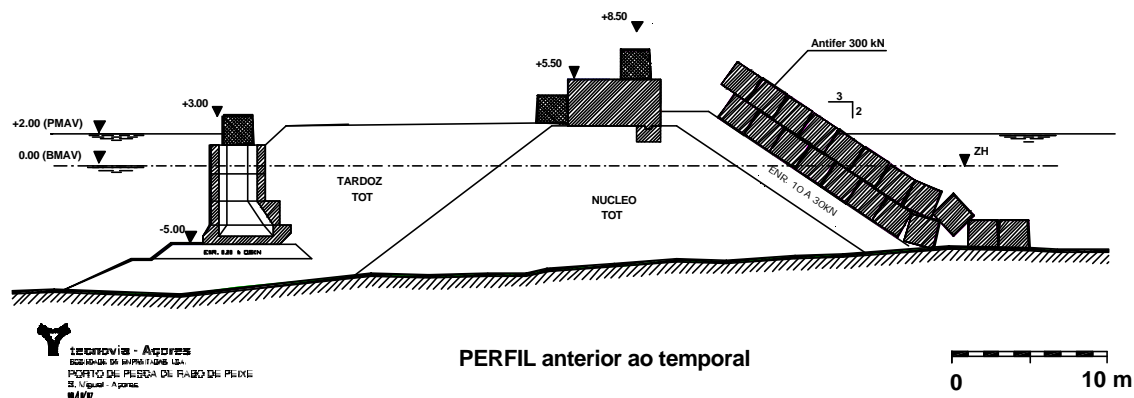
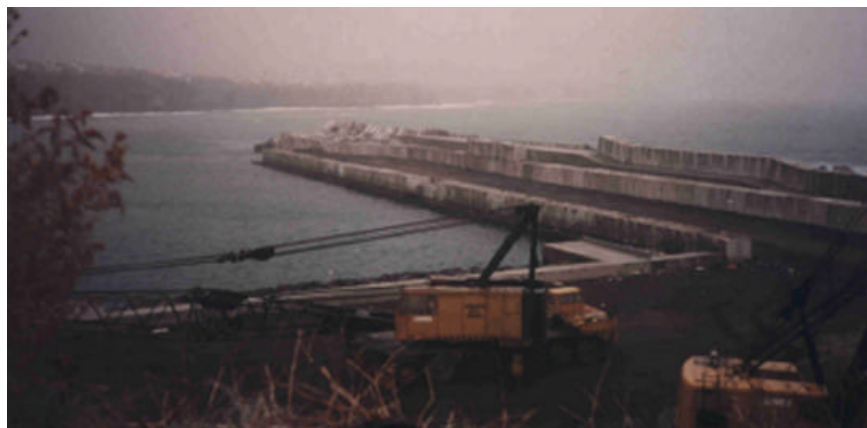
Figura 4 – Porto de Rabo de Peixe. Situação da obra à data do temporal de 22 de Outubro de 1999.

a) Blocos colocados sobre o muro-cais e o muro cortina para protecção provisória.

b) Vista geral do quebramar antes do temporal.

Dado que as previsões meteorológicas indicavam a aproximação dum temporal, foram executadas algumas protecções adicionais provisórias. Foi executada uma banquetta com blocos Antifer de 300 kN, entre as batimétricas (+0.00 e +1.00)ZH, na zona do intradorso da cabeça do molhe. Foi efectuado o revestimento do coroamento do núcleo em TOT com uma camada de blocos Antifer de 300 kN na zona da cabeça. Foi efectuado o reforço da protecção da aresta do cais com uma fiada de blocos Antifer de 300 kN. Em toda a extensão do muro cortina e adjacente ao paramento vertical do lado do terraplino foi colocada uma fiada de blocos Antifer de 300 kN. Foi colocada uma fiada de blocos sobre a 1ª fase da betonagem do muro, na zona em que a cota de coroamento é mais baixa.

Na Figura 4 representa-se um perfil tipo e uma vista do quebramar antes da ocorrência do temporal e depois de executadas as protecções provisórias. Vêem-se os blocos colocados sobre o muro-cortina (1ª fase de betonagem), a fiada de blocos adjacente ao muro-cortina e a fiada colocada sobre o muro-cais.

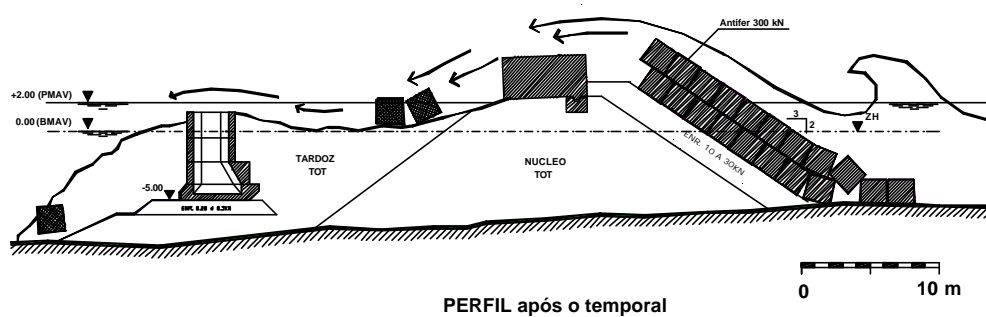
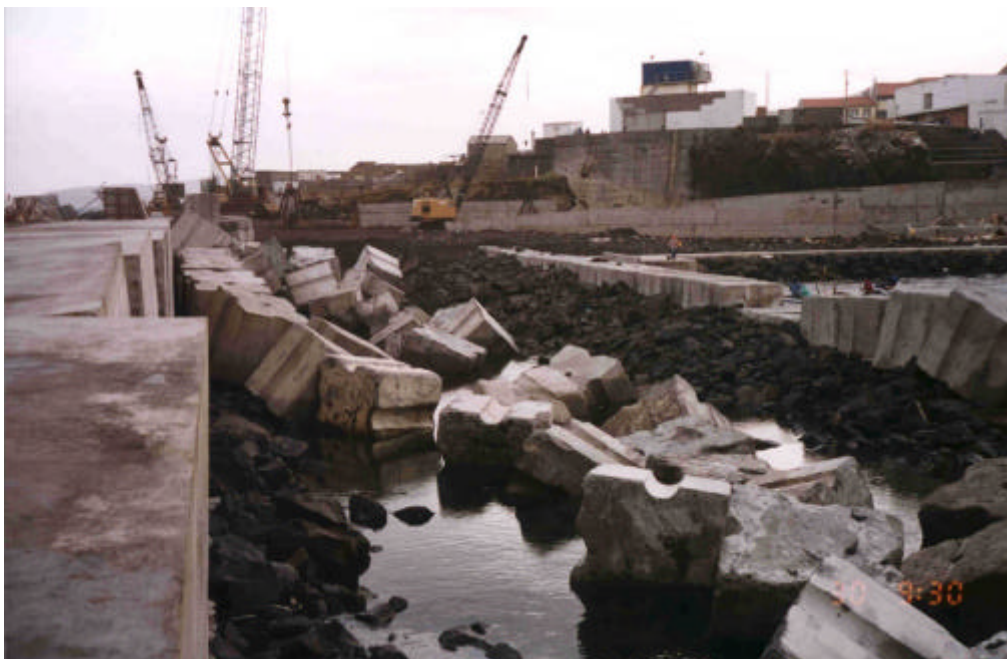
Figura 5 – Porto de Rabo de Peixe. Situação da obra após do temporal de 22 de Outubro de 1999. Blocos projectados para o terrapleno e assentamento do muro cortina.

O terrapleno foi erodido por acção das massas de água que passaram sobre o molhe. Os antiferes que se vêem no interior da vala na Figura 5 foram empurrados de cima do muro-cortina, local em que se encontravam provisoriamente e onde tinham sido colocados antes do temporal para evitar o galgamento. O material de aterro foi arrastado para dentro da bacia abrigada pelo molhe e para o intradorso da cabeça.

As secções do muro-cortina mais próxima da extremidade do molhe adornaram no sentido da cabeça e para a parte interior. Este movimento foi devido essencialmente ao descalçamento que o muro sofreu ao serem arrastados os materiais do terraplano - Figura 5. Importará lembrar que são peças betonadas in situ de grande tonelagem

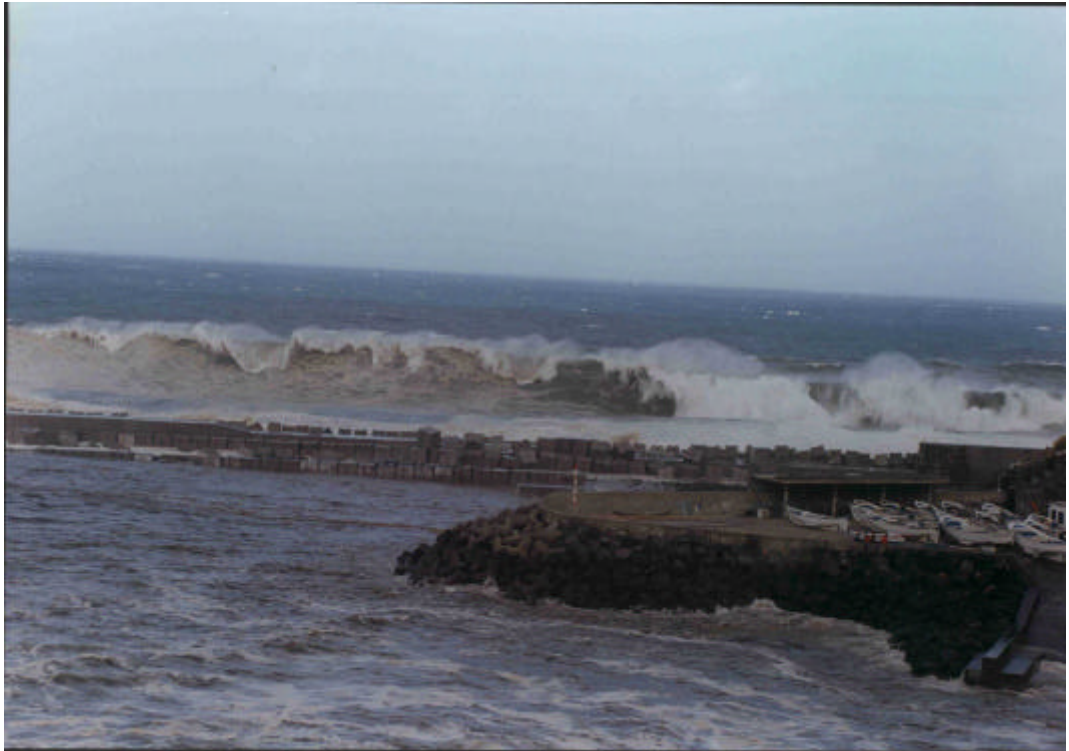
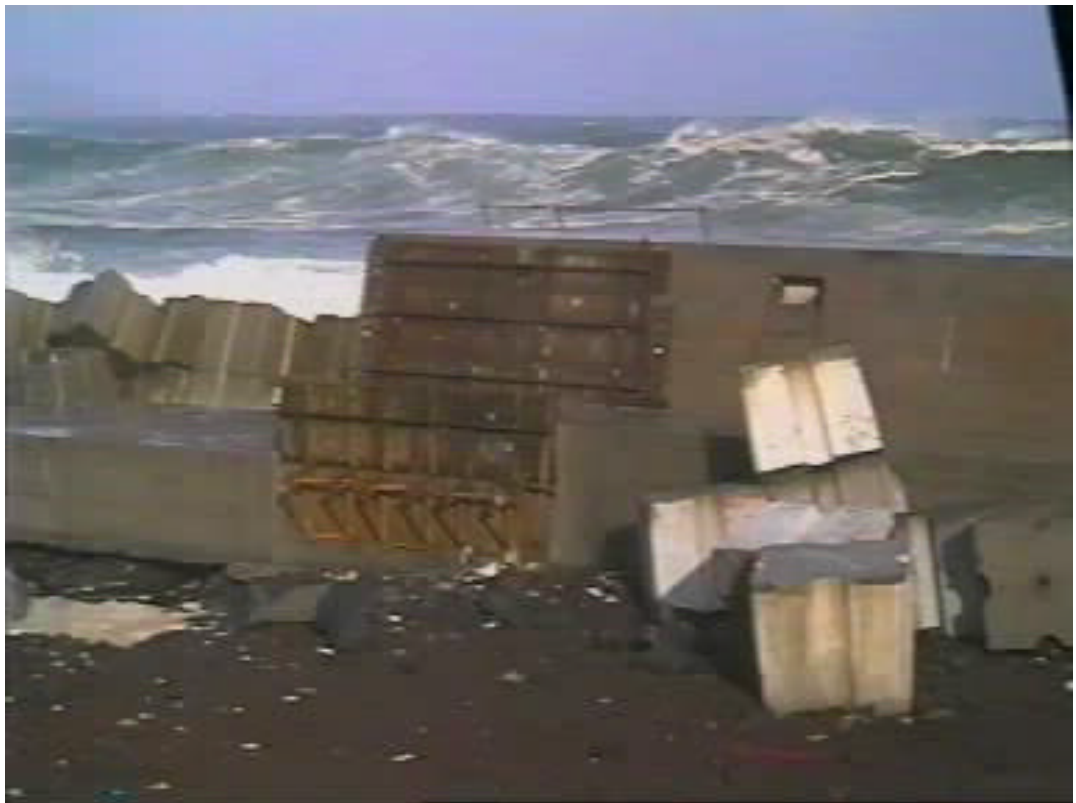
Verificou-se que, durante a ocorrência do temporal, a generalidade das ondas presentes no estado de agitação rebentava antes de atingir o quebramar, funcionando, assim, o critério de limitação da altura de onda pela profundidade. Este fenómeno tinha já sido observado nos ensaios em modelo reduzido. Na Figura 11 pode ver-se a onda a rebentar frente ao quebramar.

Figura 11 – Porto de Rabo de Peixe. Temporal de 22 Out. 99. Rebentação da onda frente ao quebramar

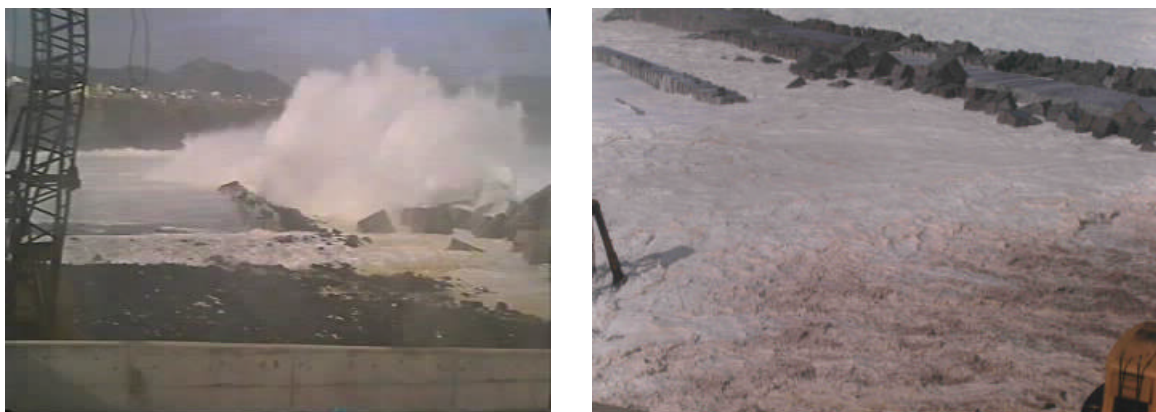
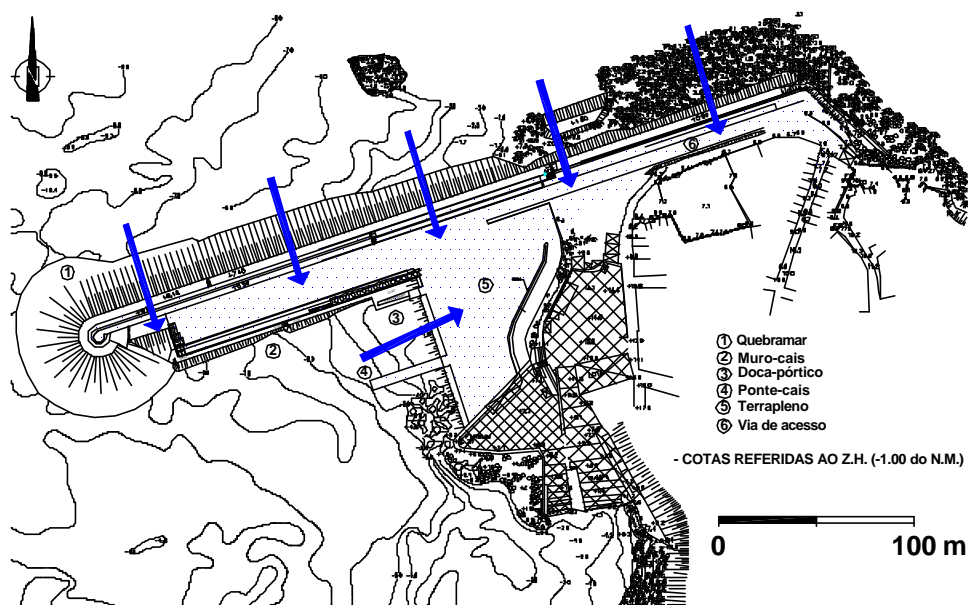
Como se referiu anteriormente, a obra foi francamente galgada ao longo de toda a bordadura marítima por muitas das ondas presentes no estado de agitação, apesar de muitas delas rebentarem mesmo frente à obra. O terraplano do cais e o terraplano junto ao enraizamento do molhe foram invadidos por enormes massas de água. A água entrava: por galgamento do muro cortina do molhe, tanto nos perfis onde estava executada apenas a primeira fase de betonagem como na zona onde o muro cortina já se encontrava às cotas de projecto; pela pequena secção que se encontrava ainda aberta no enraizamento; por galgamento do murete, coroado cerca da cota (+7.50)ZH, que separa o terraplano do mar na via de acesso ao novo porto. A entrada de mar deu-se até à zona do edificado mais antigo havendo a assinalar a destruição de construções, um acontecimento raro e de que não há memória entre os residentes do local. Na Figura 12, encontra-se assinalada a zona inundada pelo mar em consequência do espraiamento das ondas sobre o terraplano; chama-se a atenção para as cotas máximas atingidas, indicadas pelo limite da inundaçãõ num dos arruamentos contíguos. Importa salientar que não menos importante foi a entrada de água através da zona abrigada pelo molhe, ou seja, pela parte interior e “abrigada” do porto, como se pode ver no registo que se apresenta da Figura 12. Não será demais reforçar que, nesta zona da obra, a retenção marginal já se encontrava concluída e às cotas finais do projecto (+3.00)ZH. Significa isto que, mesmo na ausência de galgamentos, o mar teria invadido o terraplano se o porto estivesse em exploração por simples efeito de “setup” (sobreelevação do nível do mar na faixa de rebentação, por efeito desta).

Por outro lado, face à informação recolhida, nomeadamente fotográfica, não há qualquer dúvida que o nível dentro do porto ultrapassou o +3.00ZH, ou seja, excedeu em mais de um metro o nível estático considerado nos referidos ensaios, e excedeu em cerca de 1.4m o nível de preia-mar astronómica prevista para o dia 22/10/99 (PM=1.6-Tabela de Marés, IH). Tendo presente a posição de início da rebentação das maiores ondas registadas em 22/Out/99, pode-se afirmar que aquela sobrelevação não afectou apenas a bacia abrigada, antes foi sentida na zona exterior adjacente à obra de abrigo. De facto aquelas ondas começavam a rebentar antes de atingirem o talude exterior do molhe.

Figura 12 – Porto de Rabo de Peixe. Temporal de 22 Out. 99. Galgamento e inundação do terrapleno.
