**PIANC – 2^{as}. JORNADAS PORTUGUESAS DE ENGENHARIA
COSTEIRA E PORTUÁRIA – 17/19 OUTUBRO 2001**

**REABILITAÇÃO DE MOLHES
SOLUÇÕES DE PROJECTO E DIFICULDADES CONSTRUTIVAS**

A. Ferreira da Costa
(*Consulmar, Lda.*)

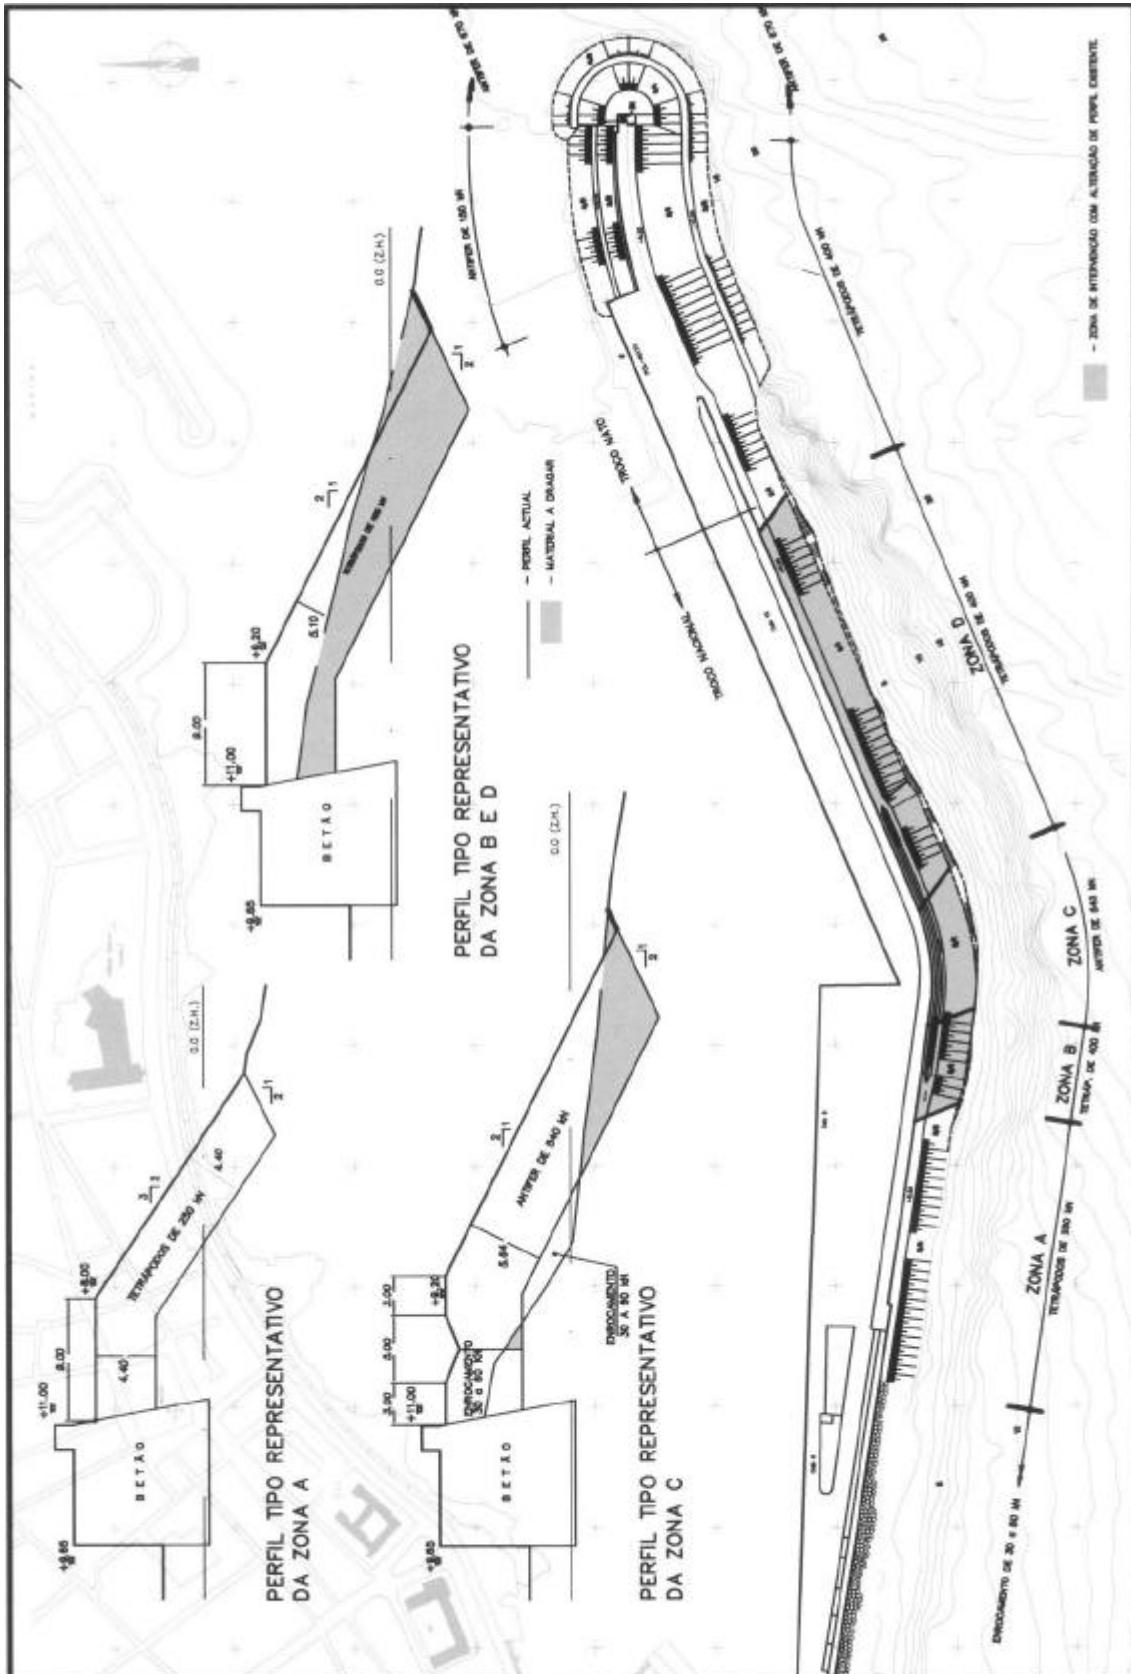
- FIG. 1 – Reabilitação do Molhe Principal do Porto de Ponta Delgada**
- FIG. 2 – Reabilitação do Molhe do Porto da Horta**
- FIG. 3 – Reabilitação do Molhe do Porto da Praia na Ilha Graciosa**

Quando em Dezembro de 1996 uma forte tempestade assolou o Arquipélago dos Açores, o Molhe Principal do Porto de Ponta Delgada sofreu estragos consideráveis, com destruição quase completa do manto de tetrápodes de 250 kN, em vastas áreas da sua protecção exterior, deixando completamente desprotegidas muitas zonas que ficaram revestidas apenas com os antigos blocos paralelepípedicos de 890 kN e, em certos casos, apenas com enrocamento, já que os tetrápodes foram partidos e/ou removidos.

Os ensaios realizados já com a obra adjudicada, trouxeram uma surpresa, que foi o facto de, na zona da curva, o manto de tetrápodes de 400 kN não ser estável. Aí estávamos perante um problema grave que era preciso resolver rapidamente (já que os ensaios estavam em curso) e da forma menos penalizante possível (uma vez que a obra estava já a decorrer, com a pré-fabricação dos tetrápodes em curso e a grua que os iria colocar já mobilizada).

Os ensaios deram resultados satisfatórios pelo que o manto de protecção foi executado utilizando tetrápodes de 400 kN nos primeiros 100m a Poente da curva e na parte remanescente do troço Nacional, desde o perfil situado 150m a Nascente da curva, até ao troço NATO. Nos perfis da zona da curva, entre os limites acima referidos foram colocados blocos Antifer de 540 kN.
