REABILITAÇÃO DO CAIS DA PRINCESA

MARTINS, António¹, SILVA, Daniel²

Palavras-chave: cloretos, corrosão, ponte-cais, reabilitação

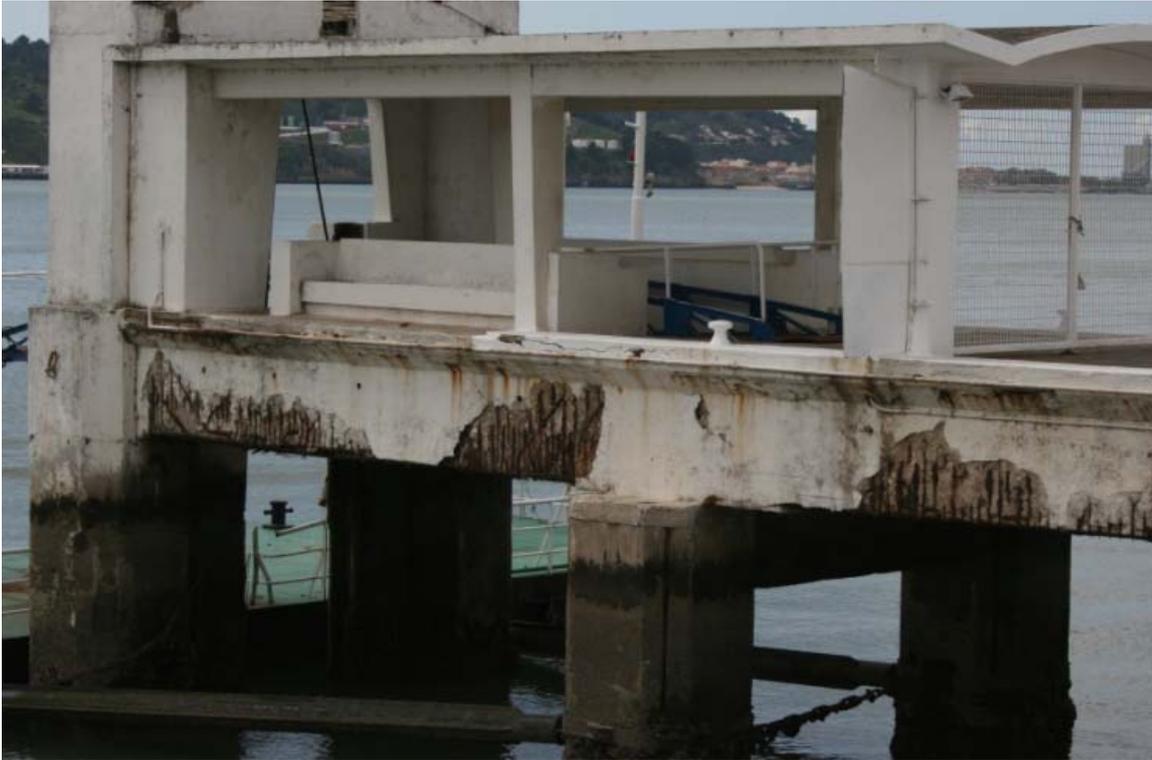
Desta inspecção concluiu-se que os pilares, de um modo geral, se apresentavam em bom estado de conservação. A restante estrutura apresentava um elevado grau de degradação do aço e betão, com varões de aço expostos com corrosão acentuada (fig. 2).

Fig. 1 – Aspecto geral das patologias do cais da Princesa

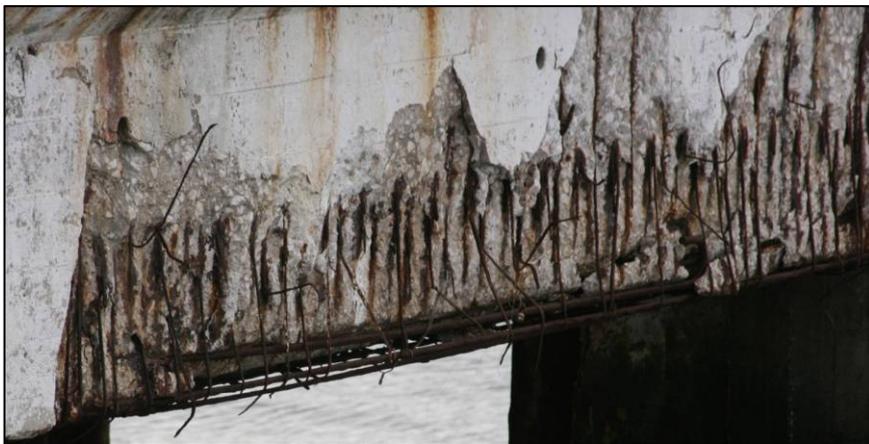
Fig. 2 – Detalhe do avançado estado de corrosão das armaduras

- Reabilitação da superfície de betão, correcção das armaduras e da delaminação do betão nas lajes e vigas;
- Protecção das superfícies reparadas, através da aplicação de uma tinta de elevada resistência e elasticidade;
- Limpeza e reparação de fissuras e pintura da cobertura

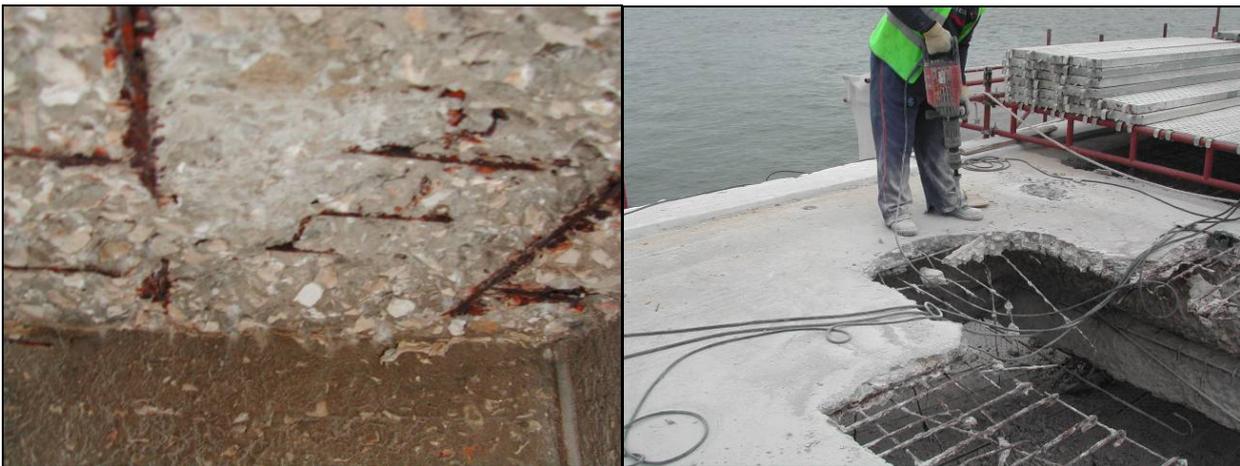
No decorrer da operação de remoção do betão deteriorado das lajes verificou-se que os varões da armadura superior se encontravam também em mau estado, mostrando sinais de corrosão e fissuras no betão envolvente.

Neste caso, a solução de remoção do betão deteriorado para posterior substituição revelou-se inadequado, devido à reduzida espessura da laje (fig. 3). Decidiu-se pela demolição integral das lajes e execução de lajes pré-fabricadas.

Concluiu-se que esta situação (corrosão da armadura superior da laje) deveu-se às seguintes razões: (i) insuficiente drenagem e pendente no pavimento, agravada pela existência de uma bordadura elevada que aprisionava a água da chuva, que se infiltrava na laje (ii) elevada concentração de cloretos na superfície das lajes, trazidos pelo vento e salpicos ao longo dos anos, o que levou ao grau de corrosão encontrado na armadura superior das lajes.

Fig. 3 – Detalhe do avançado estado de corrosão encontrado nas armaduras das vigas (Esq.) e demolição integral das lajes (dir.).

Esta solução obrigou a uma reformulação do planeamento, de forma a contemplar a demolição das lajes deterioradas e a execução e montagem das novas lajes. Estas actividades foram executadas após a reabilitação das vigas.

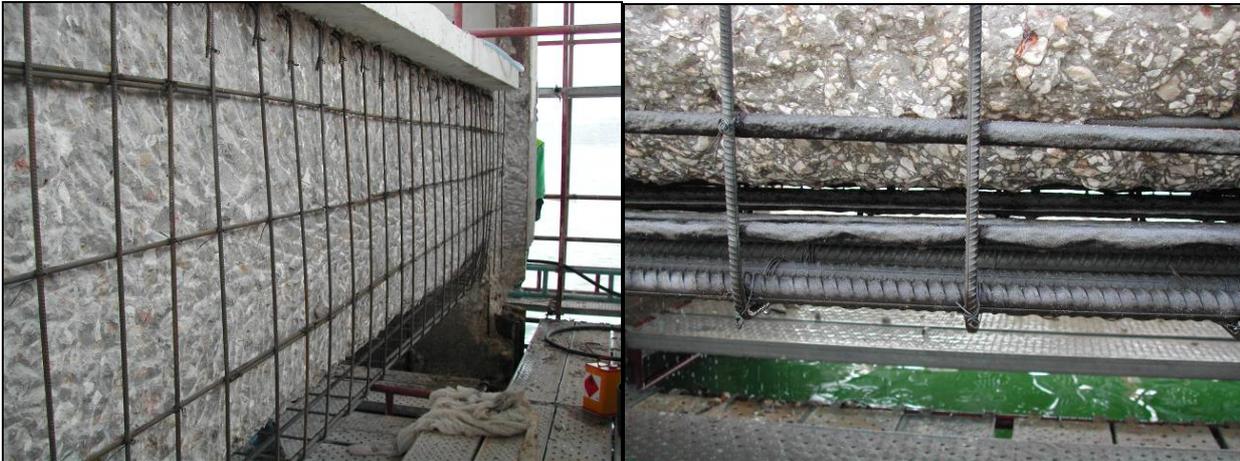
Fig. 4 – Viga preparada para ser betonada (Esq.) e detalhe dos varões de aço após a limpeza e substituição (dir.)

Os trabalhos iniciaram-se com a remoção do betão deteriorado, usando martelos de baixa energia para evitar a fissuração da viga. Procedeu-se à remoção do betão delaminado de forma a expor os varões da armadura em cerca de 1cm.

Os varões com pouca corrosão, isto é com menos de 50% de perda de secção foram limpos com jacto de areia húmida. Os que apresentavam perda de secção superior a 50% foram removidos e substituídos por varões novos de secção equivalente, garantindo as necessárias sobreposições. A fixação dos novos varões à estrutura existente foi efectuada com resina epoxi (fig. 4)

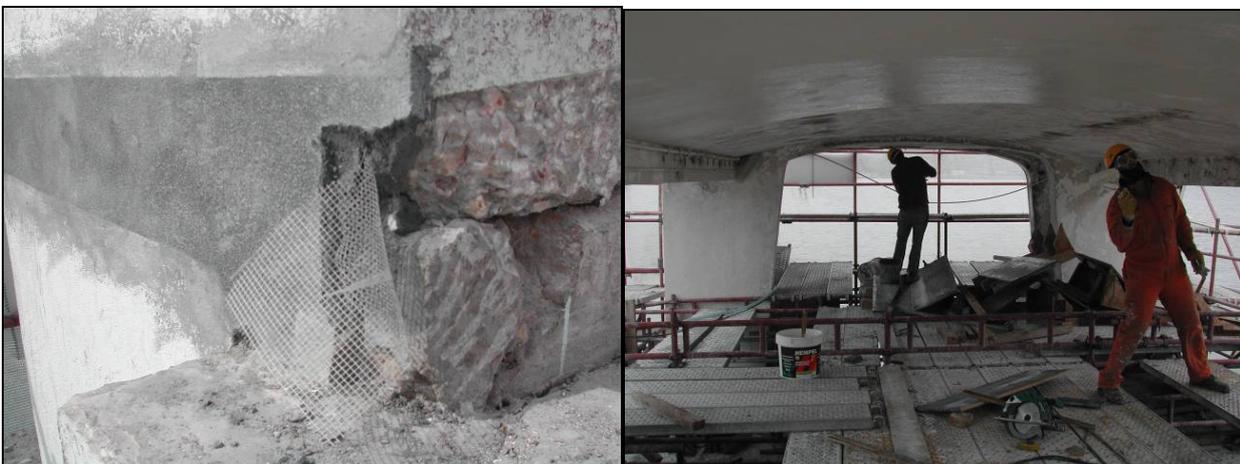
A reparação da cobertura foi efectuada em simultâneo com a reabilitação das vigas, e estava em melhores condições que a restante estrutura, apenas necessitando de reparação de fissuras, limpeza e pintura (Fig. 5).

Fig. 5 – Reparação de fissuras com fibra de vidro (esq) e pintura do tecto (dir.)

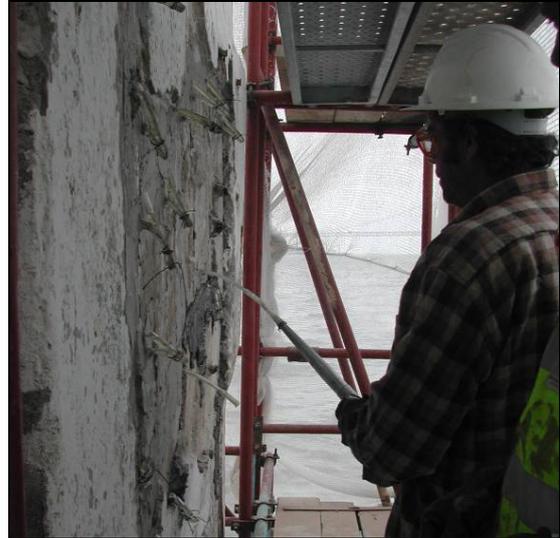
Foram detectadas fissuras de origem estrutural, que revelaram a necessidade de devolver à estrutura o seu monolitismo. Para tal, recorreu-se à injeção de resina epoxi (fig. 6).

Essas fissuras foram motivadas pela corrosão do aço e agravadas pelo embate das embarcações durante as manobras de acostagem..

Fig. 6 – Injecção de resina epoxi nas fissuras.

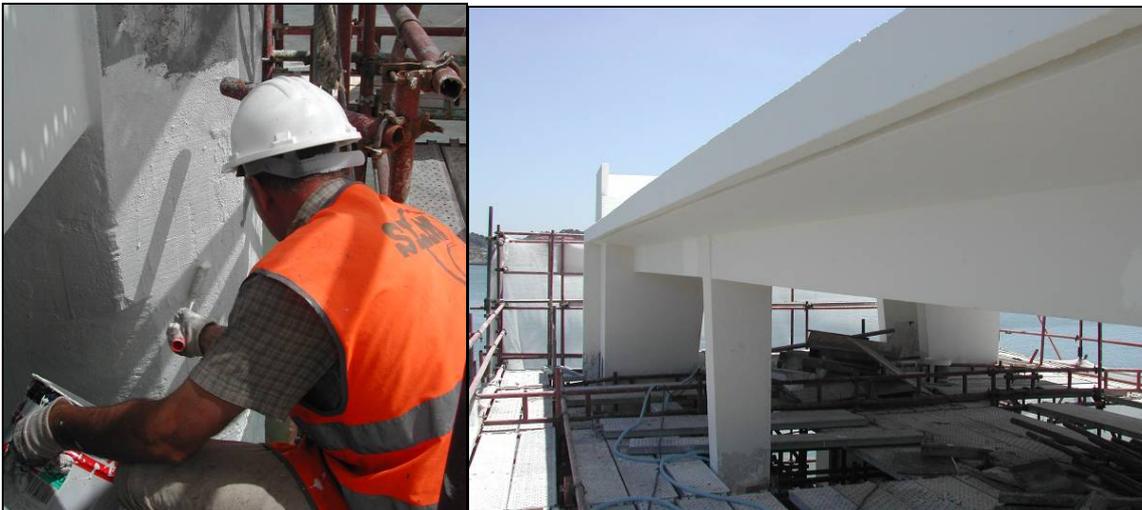
Fig. 7 – Pintura dos pilares (esq.) e aspecto da cobertura após a pintura (dir)

A reparação do betão foi seguida da pintura da estrutura, usando dois tipos de tinta, uma para as áreas imersas, como os pilares e restante estrutura em contacto com a água salgada, e outra para as áreas sem contacto directo com a água, como as vigas, lajes e cobertura. (fig. 7).

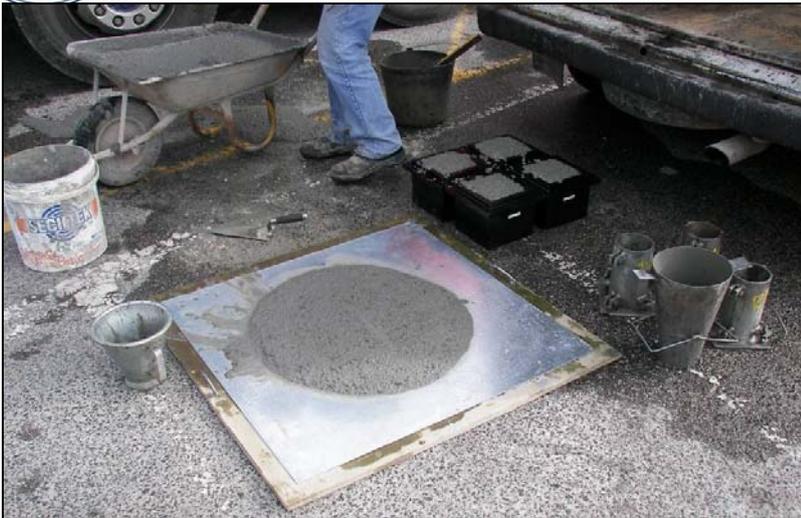
Antes da betonagem foram realizados os ensaios de consistência (foi utilizado um betão da classe F6, NP EN 206-1) e foram preparados cubos para o ensaio de compressão (fig. 8). Nesses ensaios obteve-se uma tensão de 55MPa, quando a tensão de projecto era de 45MPa.

Fig. 8 – Verificação da consistência do betão

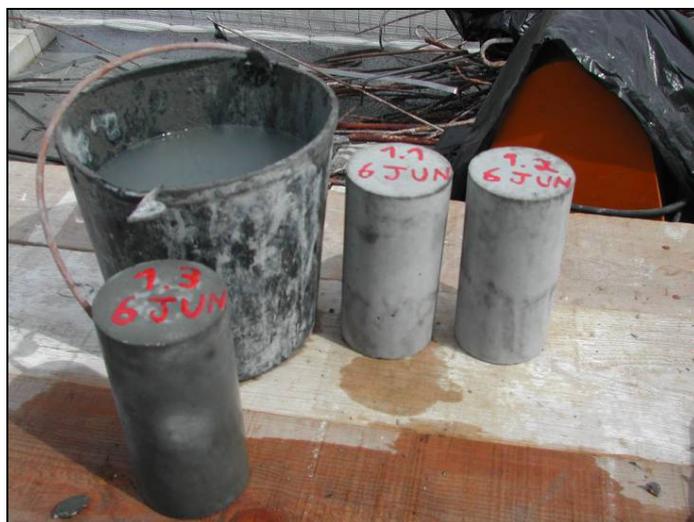
Esta é uma das principais características para avaliar a qualidade do betão, quando exposto ao ambiente marítimo. De forma a evitar a frequente fissuração do betão durante o processo de cura, a estrutura foi coberta com geotextil e mantida húmida. Uma das amostras foi curada junto da estrutura sujeita às mesmas condições, para se poder comparar os resultados com as outras amostras curadas em câmara saturada, em laboratório (Fig. 9)

Os testes de penetração de cloretos (ASTM C1202) mostraram que o betão aplicado apresenta uma classe de baixa a muito baixa permeabilidade aos cloretos (1300 to 850 Coulombs). Foi igualmente verificado que a amostra curada junto da estrutura apresentou resultados muito próximos das curadas em laboratório, demonstrando que foram obtidas boas condições para a cura *in-situ*.

Fig. 9 – Amostras para ensaios de penetração de cloretos

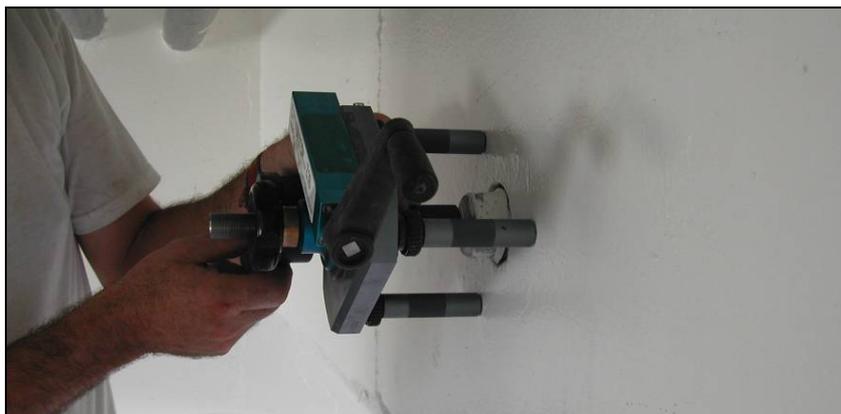
O objectivo deste ensaio é de determinar a colagem entre o betão existente e o novo (fig. 10). Normalmente, valores superiores a 1MPa são considerados aceitáveis, se a ruptura ocorrer no betão antigo.

Considera-se que os resultados obtidos foram satisfatórios, devido às características do betão antigo, demonstrando que foi obtida uma boa aderência entre o betão antigo e novo.

Fig.10 – Equipamento utilizado para os ensaios de aderência

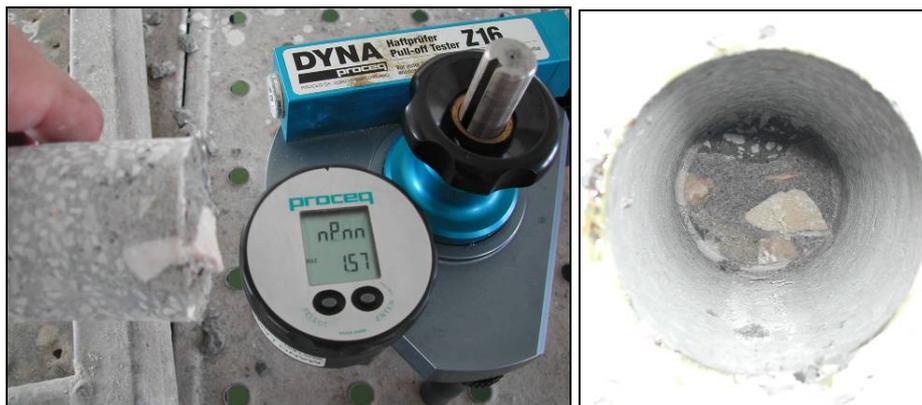
No ensaio #4 o resultado foi de 1,57MPa, e ocorreu no betão antigo (Fig.11). O resultado do ensaio #5 foi de 1,71MPa, e ocorreu igualmente no betão antigo.

Fig. 11– Ensaio #4 - Valor obtido e amostra(esq.) e respectiva carote (dir)

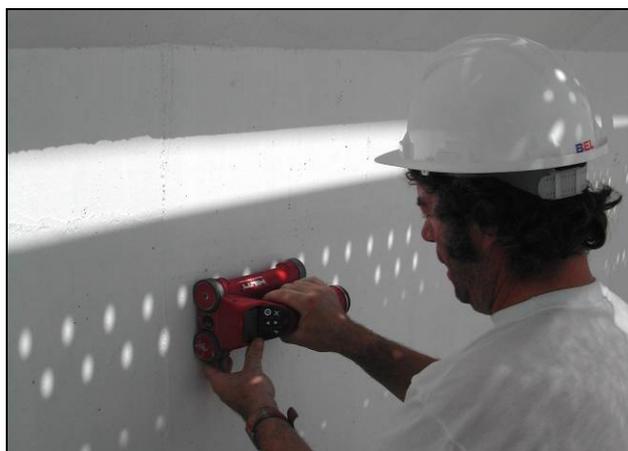
Neste caso, o recobrimento preconizado foi de 6,5cm. Para se verificar esse valor, foram efectuadas várias leituras, com um equipamento de indução magnética (fig. 12).

Fig. 12 – Equipamento de indução magnética

Os valores obtidos revelam um recobrimento médio de 9,2cm, com um máximo de 9,9cm e um mínimo de 4,9cm. Apesar do valor mínimo ser 4,9cm, registado numa única leitura, em geral o recobrimento verificado está muito acima dos valores mínimos recomendados na norma LNEC E-464.

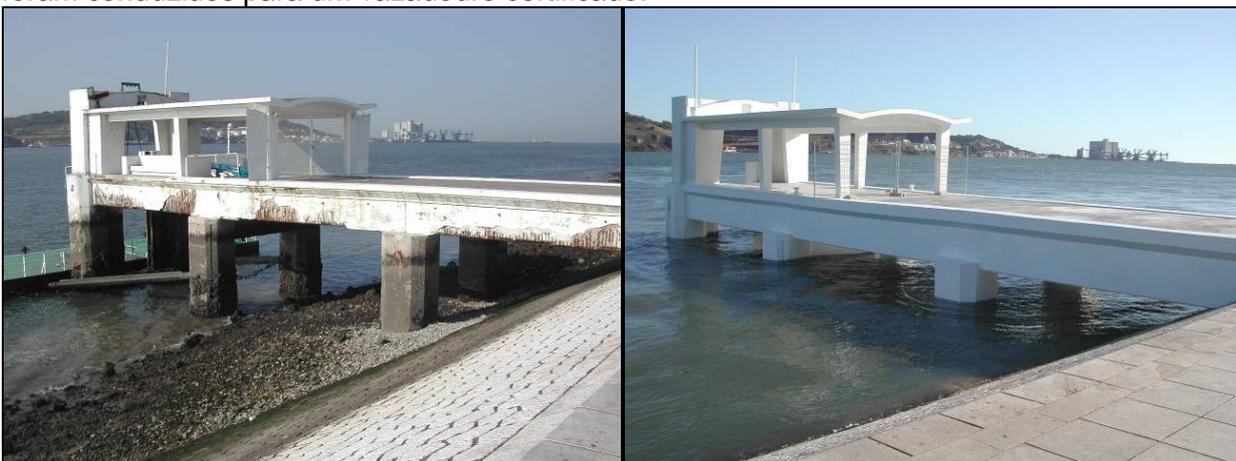
Fig. 13 – Aspecto da estrutura antes e após a reparação
