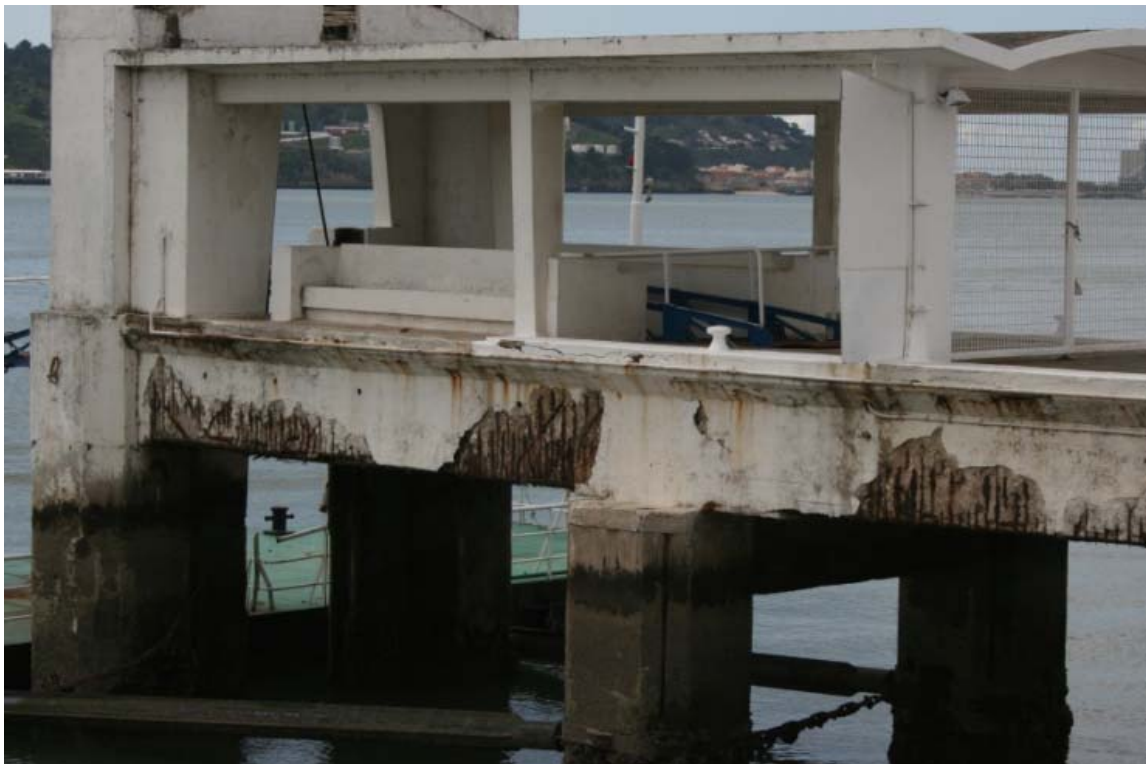
*Fig. 1 – Aspecto geral das patologias do cais da Princesa*

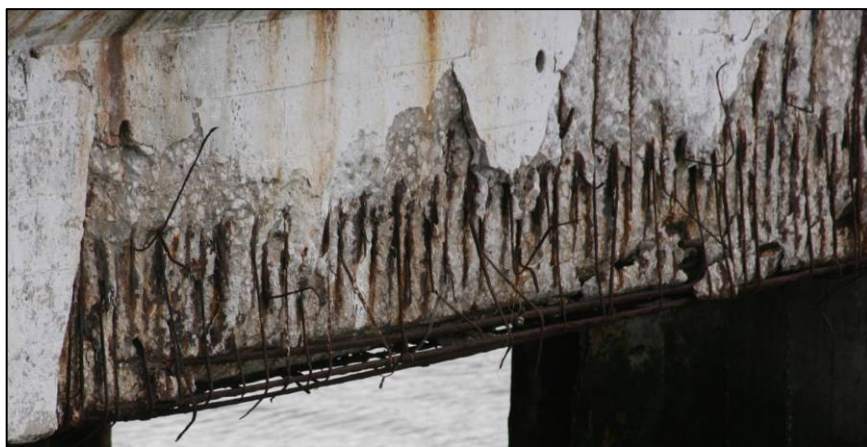
*Fig. 2 – Detalhe do avançado estado de corrosão das armaduras*

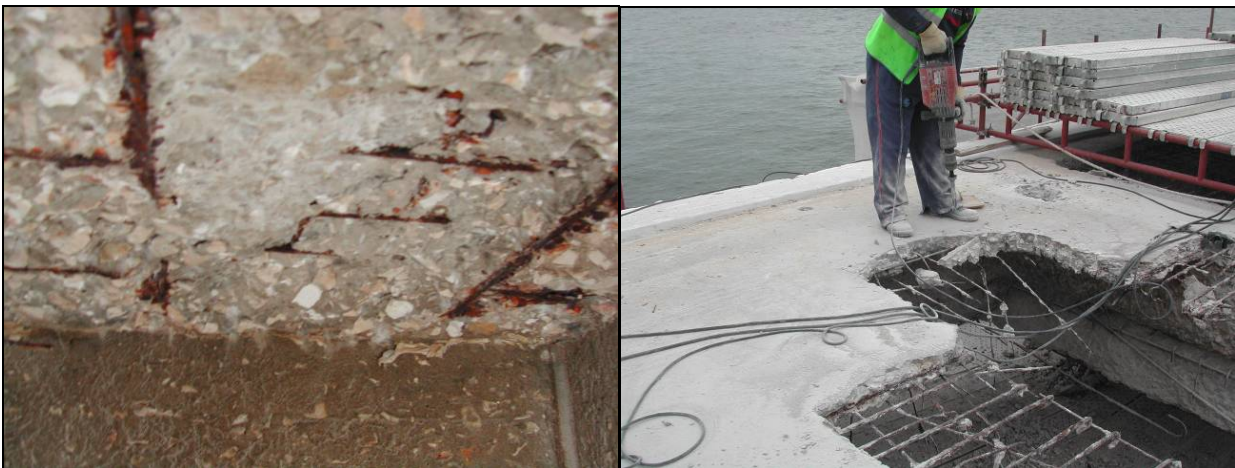
No decorrer da operação de remoção do betão deteriorado das lajes verificou-se que os varões da armadura superior se encontravam também em mau estado, mostrando sinais de corrosão e fissuras no betão envolvente.

Neste caso, a solução de remoção do betão deteriorado para posterior substituição revelou-se inadequado, devido à reduzida espessura da laje (fig. 3). Decidiu-se pela demolição integral das lajes e execução de lajes pré-fabricadas.

Concluiu-se que esta situação (corrosão da armadura superior da laje) deveu-se às seguintes razões: (i) insuficiente drenagem e pendente no pavimento, agravada pela existência de uma bordadura elevada que aprisionava a água da chuva, que se infiltrava na laje (ii) elevada concentração de cloretos na superfície das lajes, trazidos pelo vento e salpicos ao longo dos anos, o que levou ao grau de corrosão encontrado na armadura superior das lajes.

Fig. 3 – Detalhe do avançado estado de corrosão encontrado nas armaduras das vigas (Esq.) e demolição integral das lajes (dir.).

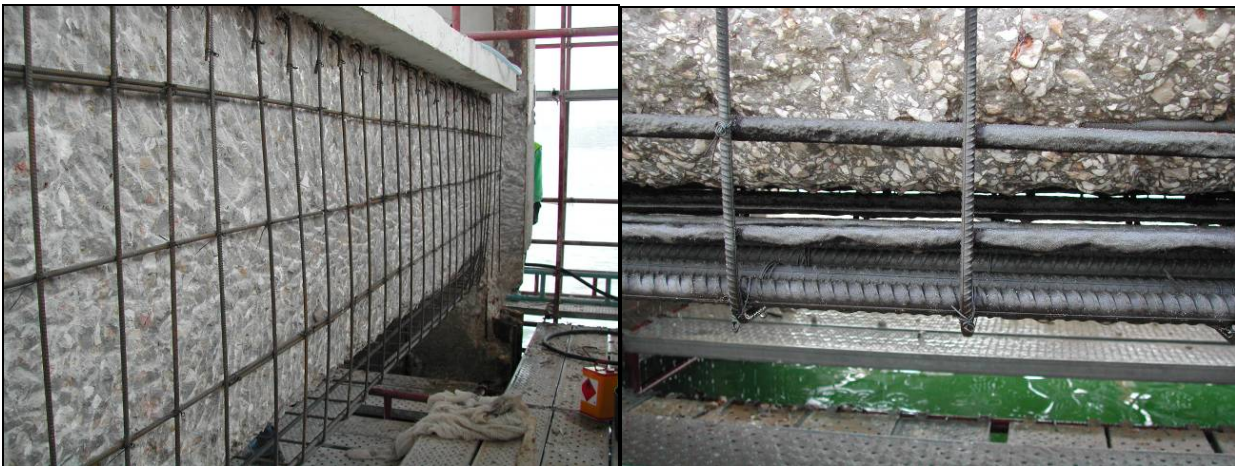
Fig. 4 – Viga preparada para ser betonada (Esq.) e detalhe dos varões de aço após a limpeza e substituição (dir.)

Os varões com pouca corrosão, isto é com menos de 50% de perda de secção foram limpos com jacto de areia húmida. Os que apresentavam perda de secção superior a 50% foram removidos e substituídos por varões novos de secção equivalente, garantindo as necessárias sobreposições. A fixação dos novos varões à estrutura existente foi efectuada com resina epoxi (fig. 4)

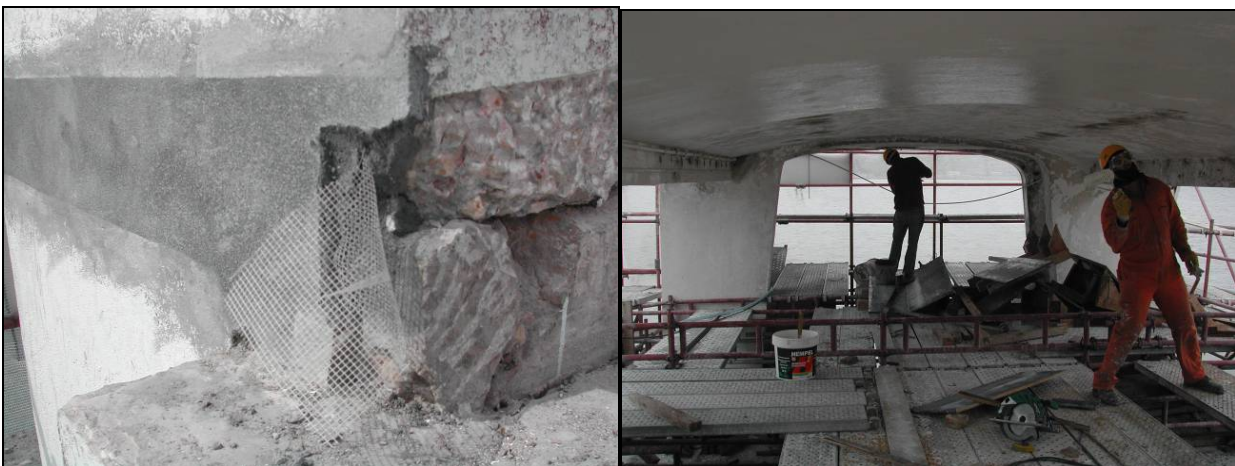
A reparação da cobertura foi efectuada em simultâneo com a reabilitação das vigas, e estava em melhores condições que a restante estrutura, apenas necessitando de reparação de fissuras, limpeza e pintura (Fig. 5).

Fig. 5 – Reparação de fissuras com fibra de vidro (esq) e pintura do tecto (dir.)

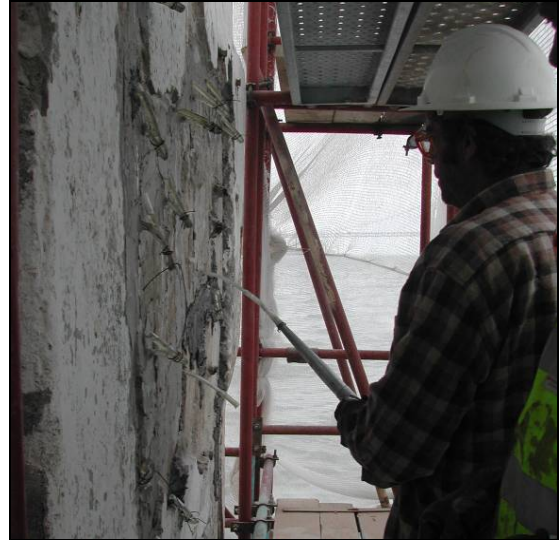
Foram detectadas fissuras de origem estrutural, que revelaram a necessidade de devolver à estrutura o seu monolitismo. Para tal, recorreu-se à injeção de resina epoxi (fig. 6).

Essas fissuras foram motivadas pela corrosão do aço e agravadas pelo embate das embarcações durante as manobras de acostagem..

Fig. 6 – Injecção de resina epoxi nas fissuras.

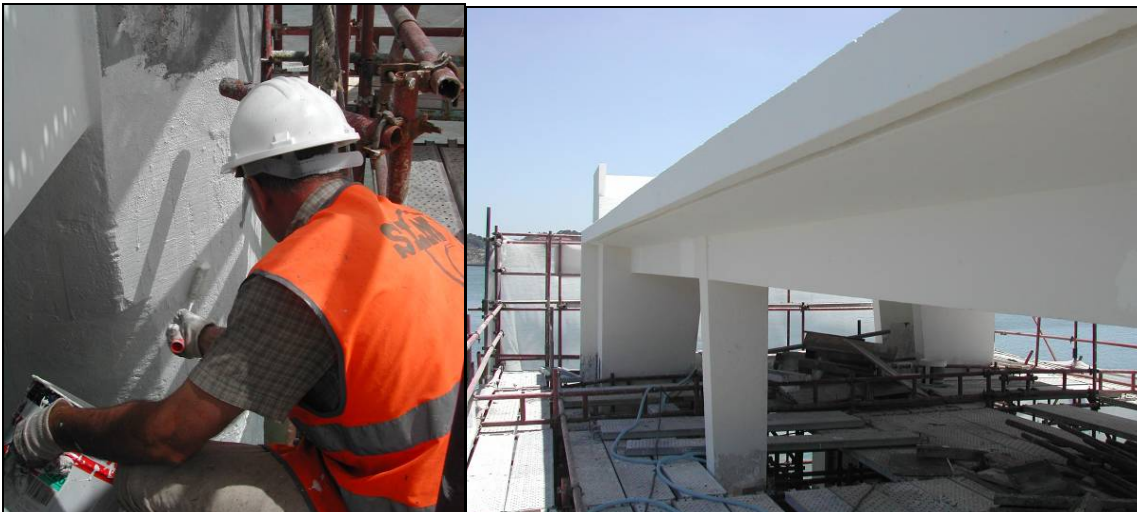
Fig. 7 – Pintura dos pilares (esq.) e aspecto da cobertura após a pintura (dir)

A reparação do betão foi seguida da pintura da estrutura, usando dois tipos de tinta, uma para as áreas imersas, como os pilares e restante estrutura em contacto com a água salgada, e outra para as áreas sem contacto directo com a água, como as vigas, lajes e cobertura. (fig. 7).

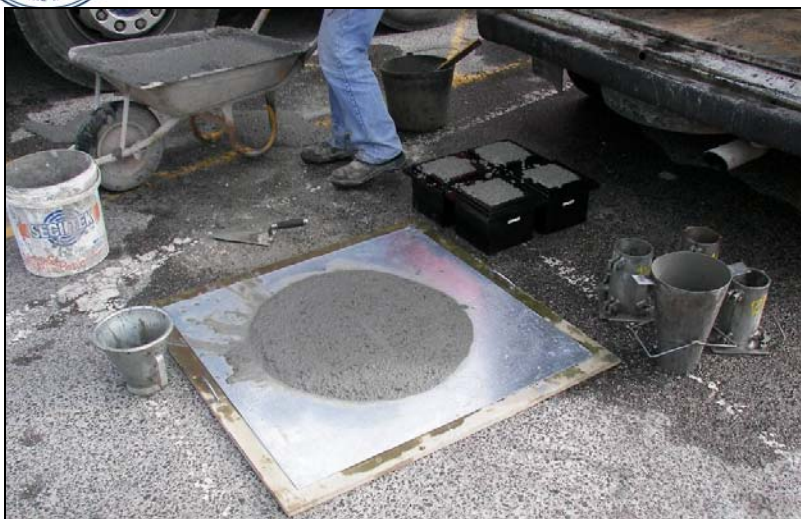
Antes da betonagem foram realizados os ensaios de consistência (foi utilizado um betão da classe F6, NP EN 206-1) e foram preparados cubos para o ensaio de compressão (fig. 8). Nesses ensaios obteve-se uma tensão de 55MPa, quando a tensão de projecto era de 45MPa.

Fig. 8 – Verificação da consistência do betão

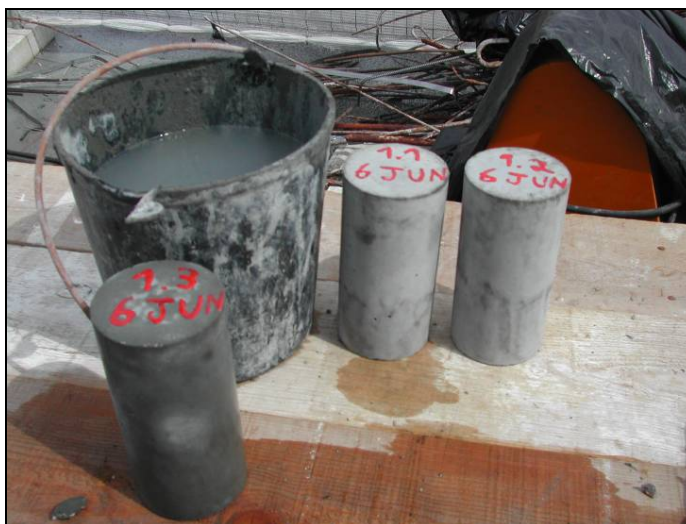
Os testes de penetração de cloretos (ASTM C1202) mostraram que o betão aplicado apresenta uma classe de baixa a muito baixa permeabilidade aos cloretos (1300 to 850 Coulombs). Foi igualmente verificado que a amostra curada junto da estrutura apresentou resultados muito próximos das curadas em laboratório, demonstrando que foram obtidas boas condições para a cura *in-situ*.

Fig. 9 – Amostras para ensaios de penetração de cloretos

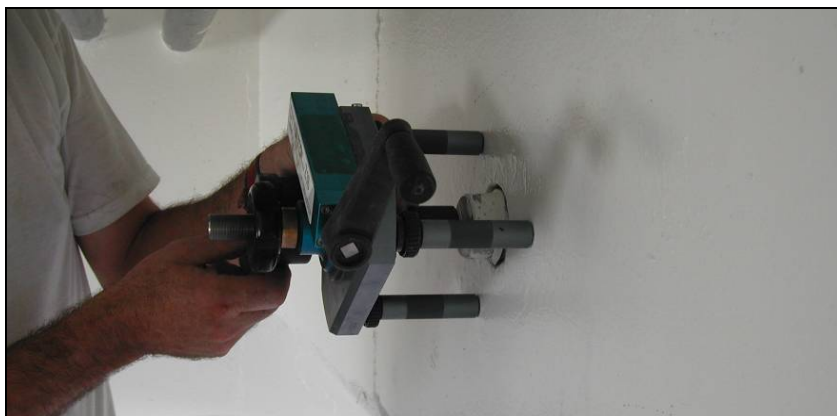
O objectivo deste ensaio é de determinar a colagem entre o betão existente e o novo (fig. 10). Normalmente, valores superiores a 1MPa são considerados aceitáveis, se a ruptura ocorrer no betão antigo.

Considera-se que os resultados obtidos foram satisfatórios, devido às características do betão antigo, demonstrando que foi obtida uma boa aderência entre o betão antigo e novo.

*Fig.10 – Equipamento utilizado para os ensaios de aderência*

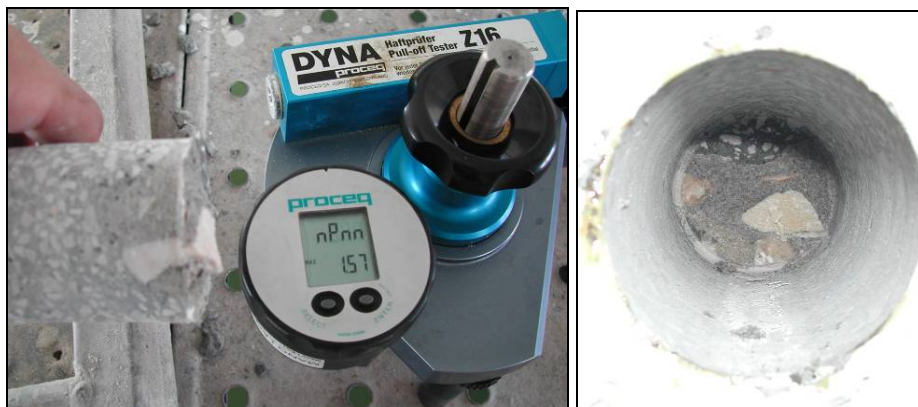
No ensaio #4 o resultado foi de 1,57MPa, e ocorreu no betão antigo (Fig.11). O resultado do ensaio #5 foi de 1,71MPa, e ocorreu igualmente no betão antigo.

Fig. 11– Ensaio #4 - Valor obtido e amostra(esq.) e respectiva carote (dir)

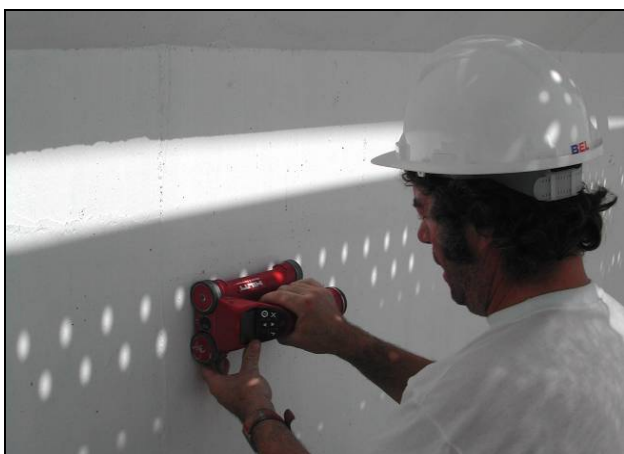
Fig. 12 – Equipamento de indução magnética

Os valores obtidos revelam um recobrimento médio de 9,2cm, com um máximo de 9,9cm e um mínimo de 4,9cm. Apesar do valor mínimo ser 4,9cm, registado numa única leitura, em geral o recobrimento verificado está muito acima dos valores mínimos recomendados na norma LNEC E-464.

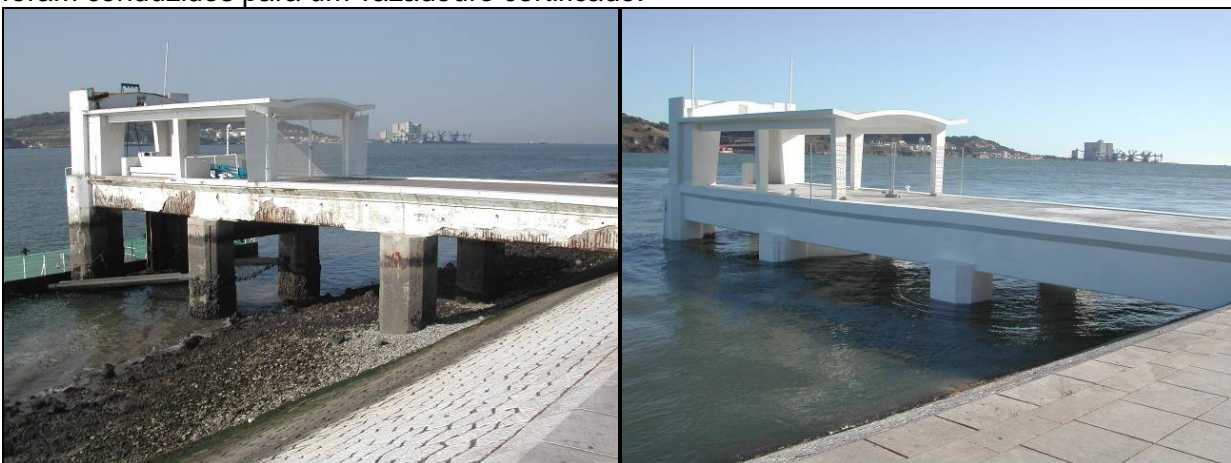
Fig. 13 – Aspecto da estrutura antes e após a reparação
