## **REABILITAÇÃO/RECONSTRUÇÃO DO MOLHE-CAIS DA ERICEIRA**

## 6<sup>as</sup> Jornadas Portuguesas de Engenharia Costeira e Portuária Funchal, 8 e 9 de Outubro de 2009

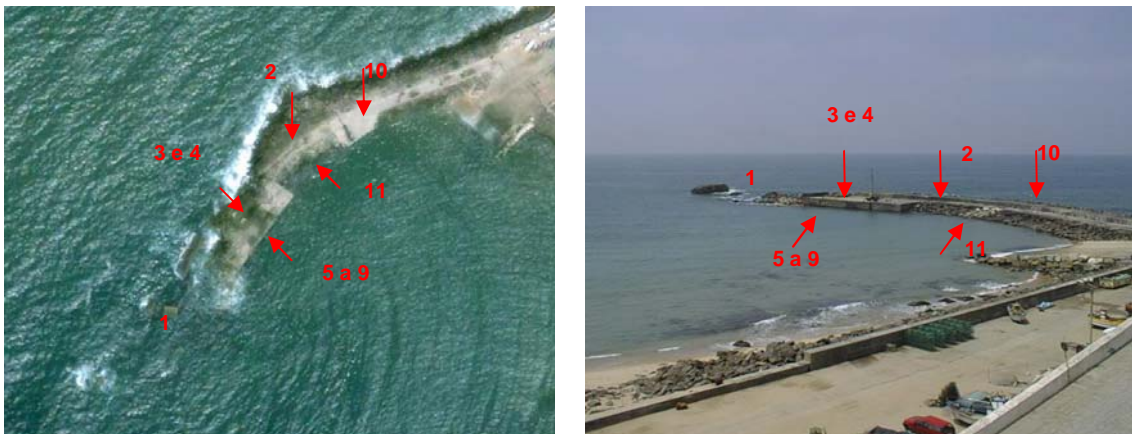
Fig. 1 – Fotografia aérea do porto da Ericeira

Da inspecção visual do estado da zona emersa do molhe-cais, detectaram-se as seguintes anomalias (Fig. 1):

1. O troço terminal do molhe, numa extensão de cerca de 120 m, compreendida entre a cabeça e o cais, encontrava-se em ruínas, sendo apenas possível observar parte dos blocos que compunham o muro-cortina, apresentando-se estes fracturados;

2. No corpo do molhe eram visíveis bastantes Tetrápodos partidos e/ou muito erodidos;
3. Ruptura do pavimento do cais, no seu troço terminal, na faixa aderente ao muro-cortina, apresentando uma imensa cratera;

4. Muro-cortina fracturado junto ao cais e fissurado ao longo da sua extensão;
5. Frente acostável totalmente obstruída com enrocamento e/ou Tetrápodos para aí arrastados por acção das tempestades;

6. Superestrutura do cais fracturada;
7. Cabeços de amarração partidos ou na iminência de se destacarem;
8. Escadas e argolas em avançado estado de degradação;

9. Infra-estruturas técnicas totalmente danificadas;
10. Pavimento de acesso ao cais deteriorado;
11. Manto interior irregular denotando recargas com material inadequado.

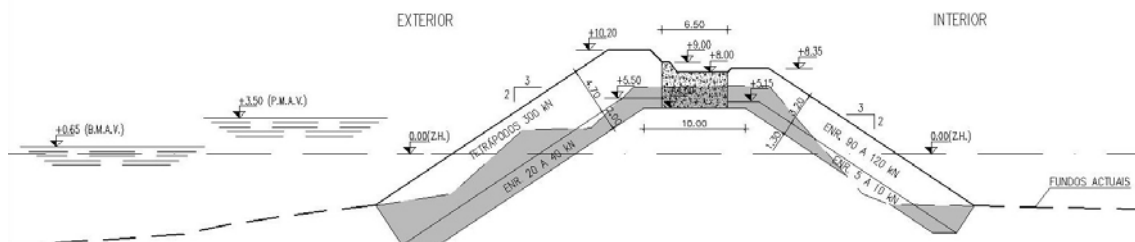
Fig. 4 – Perfil transversal-tipo do troço a reconstruir

No tronco do molhe (Fig. 4), o prisma do núcleo apresenta o seu coroamento à cota +4,5 m (ZH), 10 m de largura e taludes inclinados a 2/3 (V/H). Sobre o prisma do núcleo assenta o bloco de coroamento em betão simples, betonado “in situ”, que se desenvolve entre a cota +4,5 m (ZH) e a cota +8,0 m (ZH) e cuja largura é de 6,5 m. Lateralmente, o extradorso do prisma do núcleo será protegido por duas camadas de Tetrápodos de 300 kN, sobre a qual se interpõe o submanto com duas camadas de enrocamento de 20 a 40 kN, enquanto que o intradorso do prisma do núcleo será protegido por duas camadas de enrocamento de 90 a 120 kN que assentam sobre o submanto de duas camadas de enrocamento 5 a 10 kN.

Perante este cenário, a intervenção que se propôs efectuar consistiu na construção de uma nova estrutura sobre e “encaixada” no material que resta da existente. A reconstrução consistiu na:

- Demolição e remoção dos blocos fracturados que constituíam o muro-cortina;
- Dragagem dos blocos que compunham o manto de protecção ou do enrocamento do submanto, formando uma vala para encaixe dos blocos da nova estrutura;
- Completamento do núcleo com materiais aproveitados das dragagens ou com tot;
- Execução dos submantos exterior e interior;
- Execução dos mantos do extradorso do tronco do molhe com Tetrápodos de 300 kN, cabeça com cubos Antifer de 400 kN e intradorso com enrocamento de 90 a 120 kN;
- Construção do bloco de coroamento;
- Instalação de um farol.

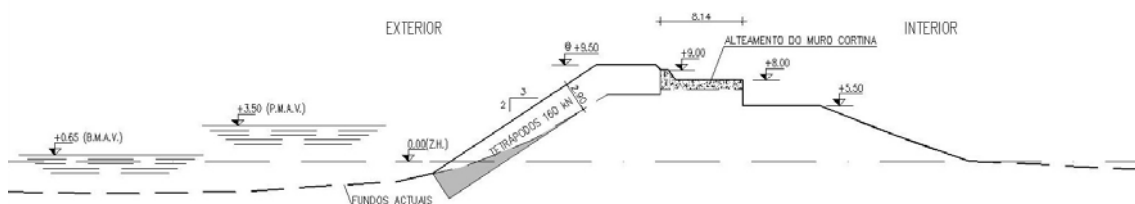
Fig. 5 – Perfil transversal-tipo do troço a reabilitar

Conforme já mencionado, no tronco do molhe é notório o deslizamento generalizado da camada de protecção, verificando-se a falta de muitos Tetrápodos, que foram supostamente arrastados para o fundo. Na visita ao molhe-cais observou-se que grande parte dos Tetrápodos que ainda permanecem, encontram-se partidos ou muito erodidos.

O manto de protecção em enrocamento que dá continuidade ao manto de protecção em Tetrápodos de 160 kN, também apresenta deslizamentos pontuais. Perante este panorama, o projecto previu o reforço do manto de protecção em enrocamento, com Tetrápodos de 160 kN (Fig. 5) recuperados do tronco do molhe ou a recarga com enrocamento de 120 a 150 kN.

Pelos motivos acima expostos, propôs-se como intervenção a efectuar, a substituição do manto em Tetrápodos de 160 kN por Tetrápodos de 300 kN, dando continuidade ao troço reconstruído. Esta operação consiste em remover os Tetrápodos de 160 kN actualmente existentes e substituí-los por Tetrápodos de 300 kN. A substituição dos Tetrápodos será efectuado apenas na zona mais activa do molhe [entre a cota da berma e aproximadamente o -2,00 m (ZH)], zona que está mais sujeita à acção da agitação. Na restante extensão, entre a cota -2,00 m (ZH) e o pé, a estabilidade dos elementos que compõe a estrutura do molhe encontra-se reforçada, não só pela deposição do material proveniente da zona activa que recebe o talude original como também pela diminuição da inclinação do talude, conduzindo estes dois efeitos a um aumento significativo da estabilidade do manto.

Afim de garantir a estabilidade do material a colocar, previu-se execução de uma vala de encaixe.
