CONSOLIDAÇÃO DE ESCARPAS NA COSTA SUDOESTE DA ILHA DA MADEIRA

RESUMO

6^{as} Jornadas Portuguesas de Engenharia Costeira e Portuária Funchal, 8 e 9 de Outubro de 2009

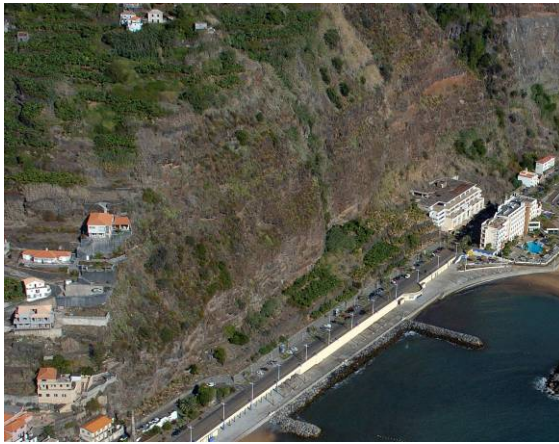
O desenvolvimento total é de 550 m e a altura está compreendida entre 25 e 165 m. A zona de menor altura, no extremo NW, confina com a vila da Calheta, enquanto que a zona de maior altura, no extremo SE, é sobranceira ao edifício Onda Parque, ao Hotel Calheta Beach e a outros dois edifícios de menor dimensão (Figura 2a).

a – Vista geral

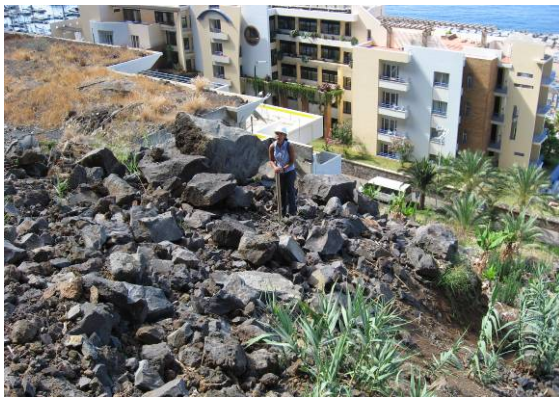
Em resultado da evolução natural da escarpa devida à erosão, têm sido assinalados, ao longo dos anos, diversos desprendimentos de blocos isolados e derrocadas resultantes do desmantelamento de partes de bancadas rochosas, que se têm vindo a acumular na respectiva base, constituindo um depósito de vertente com espessura significativa (Figura 2b).

Alguns destes desprendimentos têm projectado blocos, quer para a estrada regional, quer para os edifícios que se encontram na sua base, provocando danos materiais importantes. Os prejuízos têm sido causados, essencialmente, em viaturas estacionadas junto à estrada regional, no edifício Onda Parque e no Hotel Calheta Beach. A lista das principais ocorrências que têm vindo a ser assinaladas nos últimos 15 anos são as seguintes:

b – Derrocada ocorrida junto ao edifício Onda Parque, vendo-se ao fundo o Hotel Calheta Beach

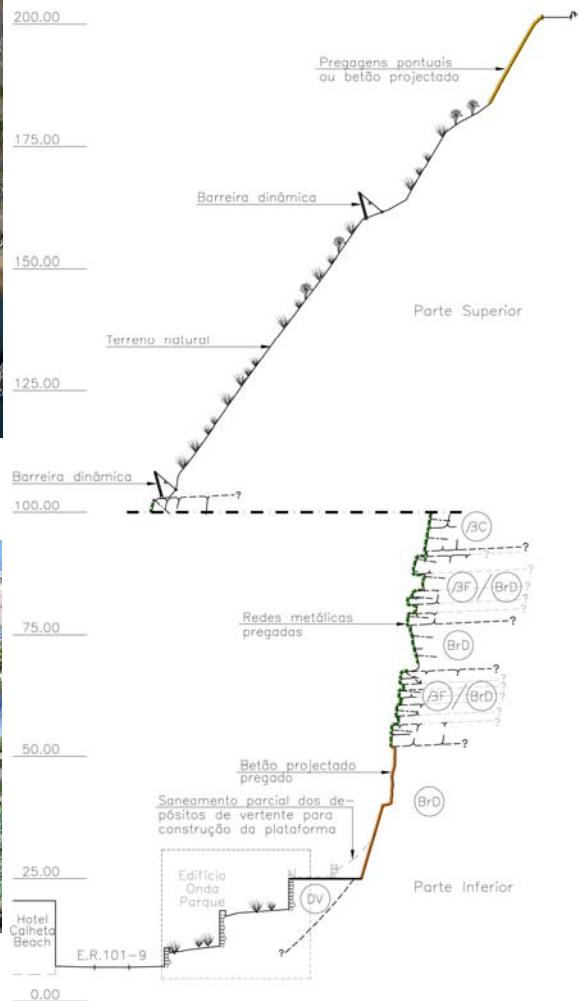
c – Corte transversal

Atendendo à importância em proteger contra a queda de terrenos da escarpa, quer as construções existentes, quer a circulação de pessoas e veículos na sua base, definiram-se seis tipos de tratamentos para a estabilização [6] [7] (Figura 2c):

- ao nível da base foi previsto o saneamento parcial dos depósitos de vertente e a demolição de alguns blocos rochosos de grandes dimensões, em particular nas imediações do edifício Onda Parque; associado a este tratamento definiu-se, também, a criação de um caminho de acesso ao longo de toda a base da escarpa, com 5 m de largura;
- ao longo de toda a zona inferior, até uma altura de cerca de 20 a 30 m, previu-se efectuar o revestimento sistemático das brechas com intercalações de basaltos e dos tufos, com betão projectado em duas camadas com 0,05 m de espessura, associado a malha electrossoldada, com a última camada incorporando aditivo colorante de cor idêntica à das formações a proteger; quando necessário previu-se a execução de pregagens com 4 m de comprimento, seladas com calda de cimento;

- nas zonas onde as bancadas basálticas têm maior expressão e continuidade dispensou-se a aplicação do betão projectado associado a malha electrossoldada, prevendo-se a execução de pregagens pontuais com 4 e 6 m de comprimento, seladas com calda de cimento, a ajustar em fase de obra em função da dimensão dos blocos a pregar;

- na zona superior da escarpa, onde não foi possível efectuar os tratamentos com betão projectado e pregagens, foi prevista a aplicação de uma rede metálica de alta resistência do tipo S20 da Geobruigg ou similar, associada a pregagens com 4 m de comprimento, seladas com calda de cimento; previamente à aplicação da rede metálica foi prevista a colocação de uma geomalha para revestimento das áreas onde as brechas e tufos se apresentam mais alterados e desagregados;

- no talude menos inclinado situado acima da crista da escarpa foi prevista a colocação de quatro barreiras dinâmicas de alta energia dos tipos RX-200 e RX-150 da Geobruigg, ou similar, com 5 m de altura;

- desde a estrada existente no topo da escarpa, numa altura de cerca de 10 a 20 m, previu-se efectuar, onde necessário, um revestimento das brechas com intercalações de basaltos e dos tufos, com característica idênticas às especificadas para a zona inferior, associado, onde necessário, a pregagens com 4 m de comprimento, seladas com calda de cimento; foi previsto o aligeiramento deste tratamento onde se verificasse a existência de bancadas basálticas de maior expressão e continuidade, devendo, neste caso, prever-se apenas a execução de pregagens pontuais com 4 e 6 m de comprimento, seladas com calda de cimento.

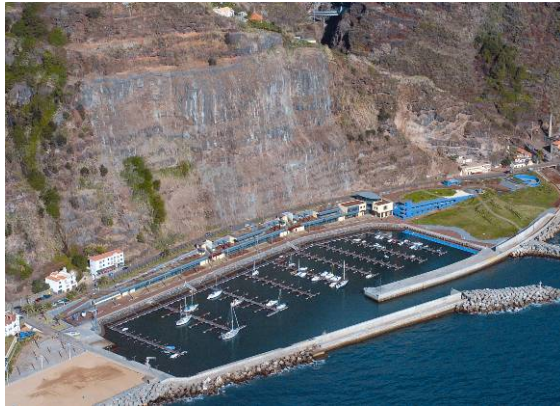
Situada a Este da escarpa da Calheta, a escarpa sobranceira ao Porto de Recreio da Calheta é limitada superiormente pela estrada que liga o Lombo da Autoguia à Serra de Água, cerca da cota 190 m, e inferiormente pela estrada regional ER101-9 entre as cotas 6 e 12 m, Lateralmente, é limitada pela ribeira da Calçada, a Oeste, e pela ribeira da Autoguia, a Este (Figura 3a).

a – Vista geral

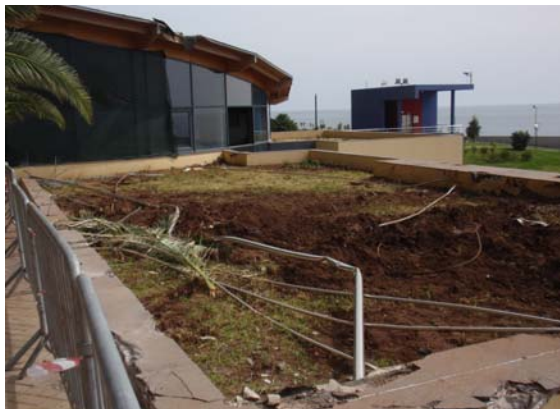
b – Danos resultantes do desprendimento de alguns blocos

Apesar de se ter verificado uma melhoria significativa das condições de segurança nesta zona em resultado destes tratamentos, têm continuado a registar-se vários episódios de desprendimentos de blocos de várias dimensões, quer da zona superior, quer das faixas laterais, que têm afectado, com maior ou menor gravidade, os veículos que circulam na estrada, bem como o conjunto de infra-estruturas que constituem o porto de recreio. O incidente mais recente registou-se em 2009, resultado de um desprendimento da zona superior, acima das redes pregadas, que originou avultados danos nos edifícios do porto de recreio, tendo atingido inclusivamente algumas embarcações (Figura 3b).

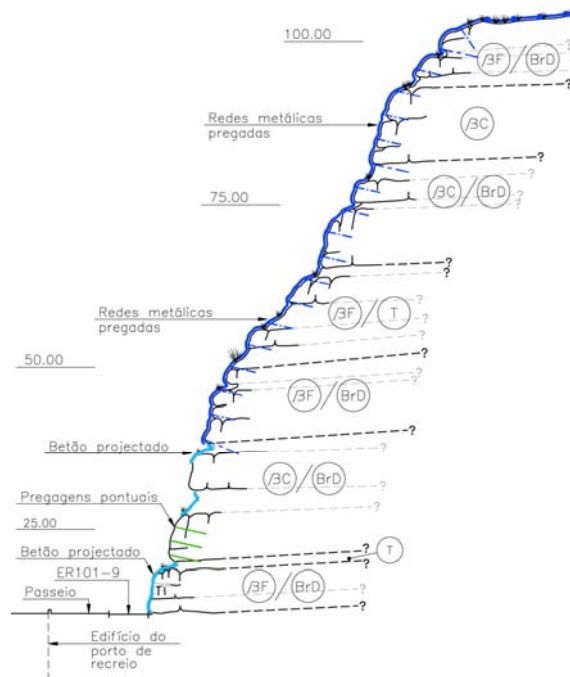
c – Corte transversal

Atendendo aos problemas identificados nas zonas não tratadas procuraram-se definir as soluções de consolidação mais adequadas (Figura 3c). Considerou-se, como solução técnica e economicamente mais ajustada para o seu tratamento, a aplicação de um sistema geral composto por redes metálicas pregadas ao maciço com características idênticas ao existente e ao que foi preconizado para a escarpa da Calheta.

Na zona superior da escarpa, a rede será aplicada numa extensão média de cerca de 170 m, até cerca de 5 m acima do topo da barreira dinâmica. No extremo Oeste desta zona, onde não existe barreira dinâmica, as redes serão aplicadas na totalidade da altura da escarpa.

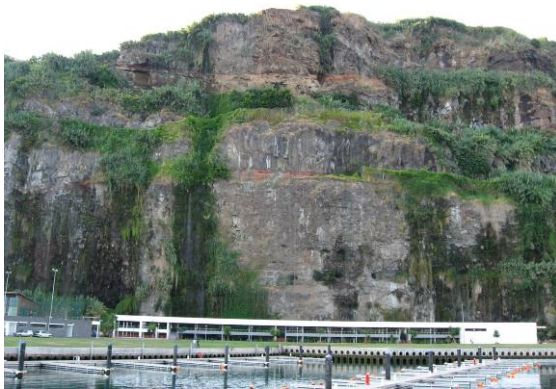
Nesta plataforma, na zona mais próxima da escarpa, foi construído um edifício com dois pisos destinado a estacionamento e um complexo balnear, constituído por piscinas e edifícios de apoio. O edifício de estacionamento está implantado paralelamente à escarpa e tem um desenvolvimento de cerca de 130 m e uma largura de 16 m (Figura 4a). A distância da fachada posterior do edifício à escarpa é muito reduzida, variando entre 3 e 10 m (Figura 5a).

a – Vista da escarpa antes da realização dos trabalhos de consolidação

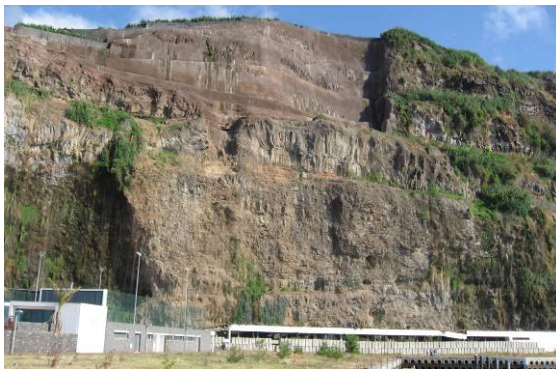
b – Vista da escarpa após a realização dos trabalhos de consolidação

A solução de estabilização adoptada de reperfilamento da escarpa, para a zona superior, foi definida com uma inclinação de 1H/10V. Nesta zona foi também prevista, sempre que necessário, para garantir a estabilidade superficial de alguns blocos basálticos, a execução de pregagens e betão projectado em zonas localizadas. Para zona inferior, foi adoptada uma inclinação mais suave de 1H/5V. Foi efectuado o revestimento sistemático de betão projectado pregado associado a uma malha electrossoldada, sempre que foram intersectados tufos [6] [7]. A posição dos taludes de escavação foi definida de forma a garantir que durante a execução ficasse sempre assegurada, por razões de segurança, uma largura mínima de plataforma de trabalho de 6 m (Figuras 4b e 4c).

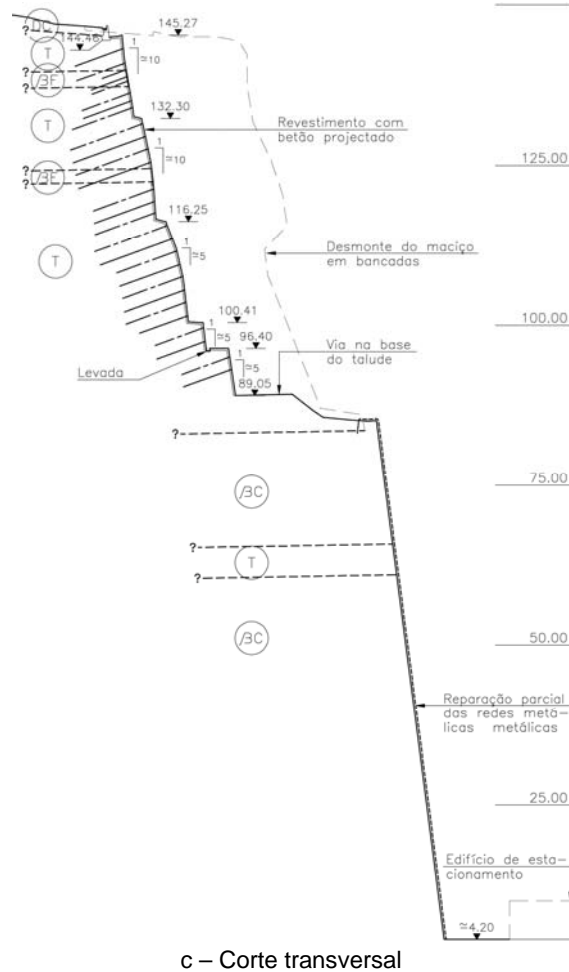
c – Corte transversal

Tratando-se de taludes com grande altura adoptaram-se pregagens mais compridas na parte superior, de forma a reduzir os deslocamentos nessa zona e garantir condições mais eficazes de reforço dos tufos. As pregagens foram previstas com comprimentos variáveis de 12 m na zona superior e 8 m na zona inferior, afastadas de 2 m nas duas direcções. O revestimento de betão projectado foi constituído por duas camadas com 0,05 m de espessura cada, incorporando, a segunda camada, aditivo colorante.

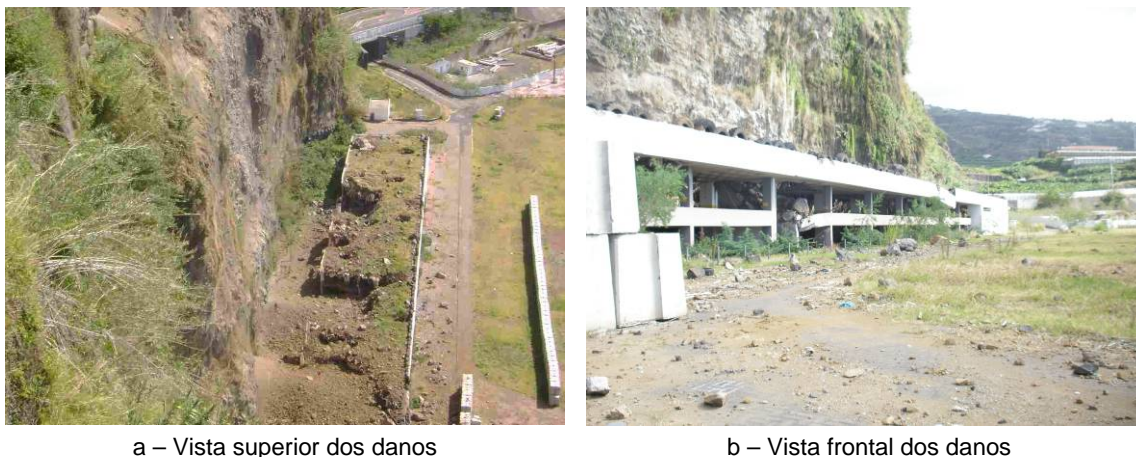
Figura 5 – Edifício de estacionamento da Marina do Lugar de Baixo

Para minimizar eventuais quedas de materiais durante as operações de desmonte do maciço foi executada uma protecção na cobertura do edifício de estacionamento, utilizando pneus ligados por redes metálicas e cobertos por terra. No entanto, apesar das operações de desmonte do maciço terem sido realizadas com o maior cuidado possível, estas protecções vieram a revelar-se ineficazes, tendo praticamente todo o edifício ficado muito danificado devido à energia resultante da grande altura de queda dos blocos (Figura 5).

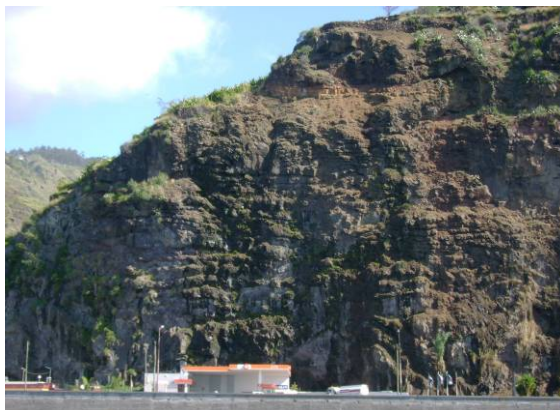
Esta escarpa, com altura variável, desenvolve-se paralelamente à estrada marginal que liga Ribeira Brava e Tabua. O limite superior é constituído, na parte Oeste, por um maciço montanhoso cuja cota máxima se situa aproximadamente entre as cotas 100 e 110 m; na parte central, por uma plataforma com cerca de 170 m de extensão com declive no sentido do mar, com cotas compreendidas entre cerca de 60 e 70 m e onde se encontram implantadas um conjunto de estufas; e na parte Este, por um outro maciço montanhoso que se situa aproximadamente entre as cotas 110 e 130 m (Figuras 6a e 6b).

a – Vista do extremo Oeste

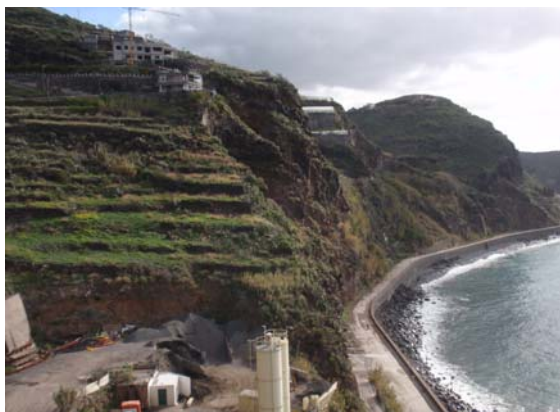
b – Vista da zona central e do extremo Este

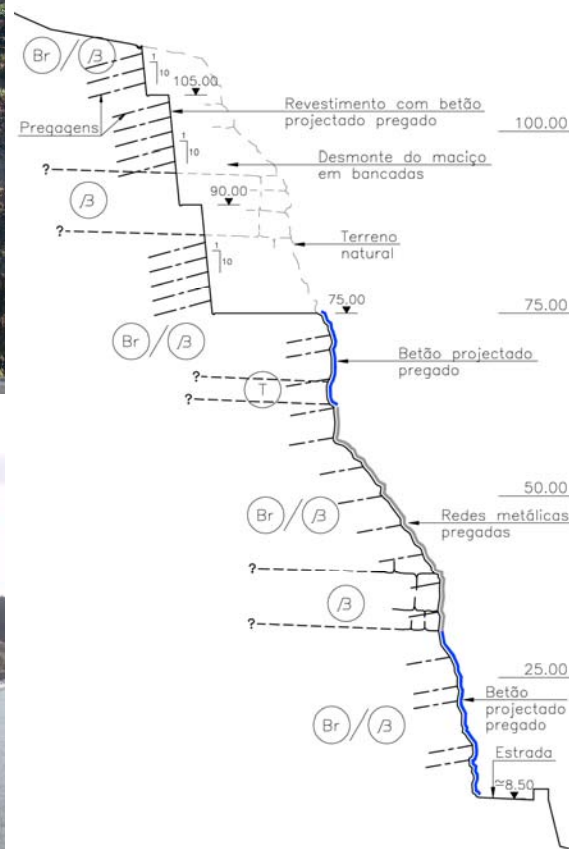
c – Corte transversal

Em face das condições geomorfológicas observadas definiram-se as soluções de estabilização a adoptar para a escarpa, tendo em vista a protecção contra a queda de materiais da superfície do talude, das construções existentes e das pessoas e dos veículos que circulam na sua base (Figura 6c).

Em termos gerais, ao longo de toda a zona inferior da escarpa, com vista a proteger as brechas e os tufo com intercalações de basalto, a solução adoptada foi a da execução de um revestimento com betão projectado associado, onde necessário, a pregagens. Onde os basaltos forem predominantes sobre as restantes formações, preconizou-se a sua estabilização através de pregagens associadas, eventualmente, ao refechamento de fracturas com calda de cimento. Quando não for possível efectuar o revestimento com betão projectado, devido à grande altura de algumas das zonas das escarpas e a limitações inerentes ao processo executivo deste tipo de trabalhos, nomeadamente, a sua elevada dificuldade de execução a alturas normalmente superiores a 30 m, em sua substituição, preconizou-se, a aplicação de redes metálicas pregadas [6] [7].
