# ESTUDO DE CASO: REPARAÇÃO DE MOLHE DE PROTECÇÃO DA DOCA DE PESCA DO PORTO DE SETÚBAL, POR RESULTADO DO IMPACTO DE UM NAVIO PORTA CONTENTORES

**Resumo:** A presente comunicação reporta um acidente ocorrido no Porto de Setúbal, com um navio porta-contentores que ao zarpar, por avaria, embateu no molhe de protecção da doca de pesca. O impacto provocou danos significativos num dos caixotões que constitui a estrutura do molhe. Na presente comunicação é apresentada a sequência dos acontecimentos nos momentos que antecederam e sucederam o acidente, bem como os trabalhos de inspecção que se seguiram, realizados no sentido de avaliar o estado da estrutura. Conclui-se com a exposição das soluções de reparação ponderadas na fase de Estudo Prévio e com a justificação da opção tomada e desenvolvida no Projecto de Execução.

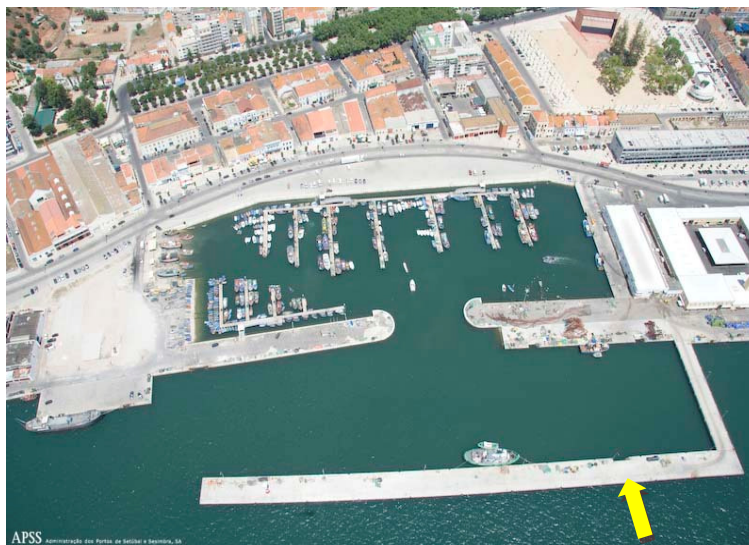
Figura 6 – Vista aérea do molhe com indicação do local onde se deu a colisão.

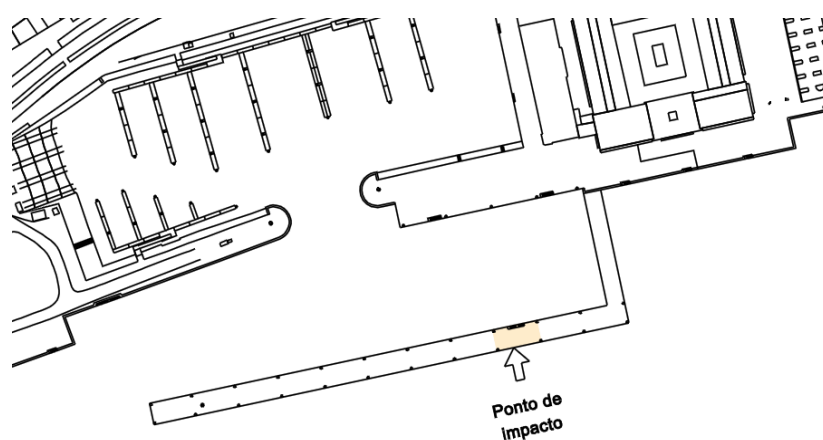
Do impacto apenas resultaram danos no trecho de estrutura delimitado pelo caixotão nº3, segundo a designação estabelecida no projecto da estrutura. Na parte emersa da zona afectada era visível a fendilhação generalizada ao longo das nervuras que constituem o perímetro das células e junto à escada localizada no intradorso. Na parte submersa, nomeadamente no extradorso do molhe, foi detectado um “rombo” de assinaláveis dimensões, com cerca de (3,00x6,00) m<sup>2</sup>, na parede exterior do caixotão e a perda da areia de enchimento da célula afectada.

Figura 7 – Planta geral do molhe de abrigo com indicação da zona afectada no acidente.

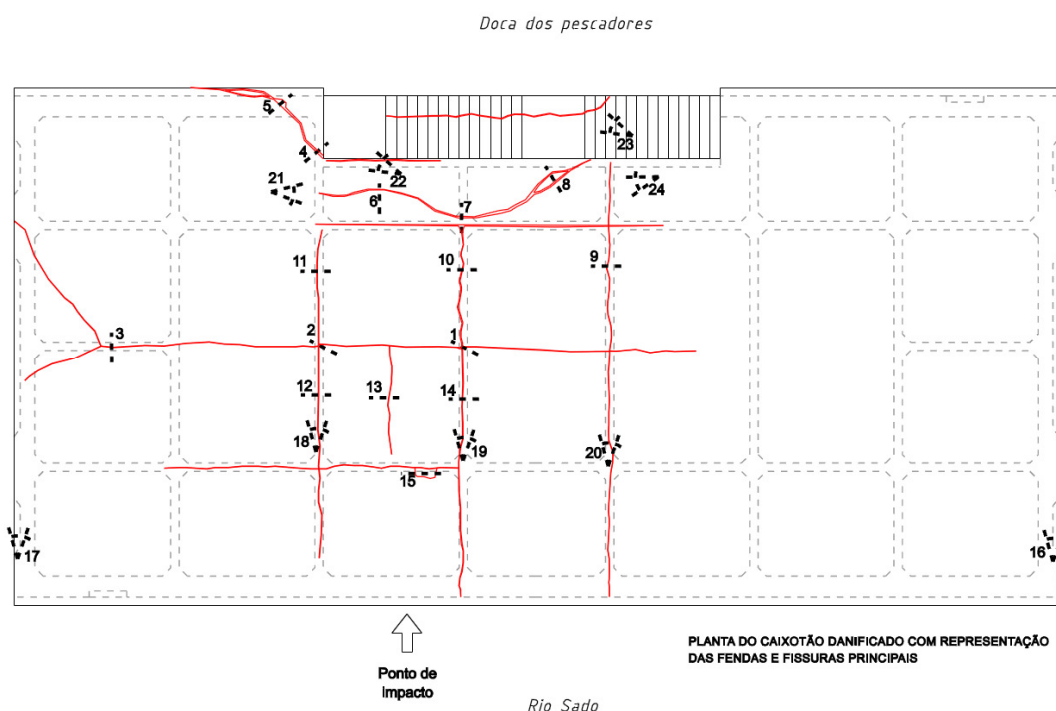
Na parte emersa da estrutura, nomeadamente ao longo da superestrutura e na escada localizada no intradorso, são visíveis diversas fendas com dimensões e aberturas importantes.

Figura 10 – Mapeamento das fendas visíveis na superestrutura.

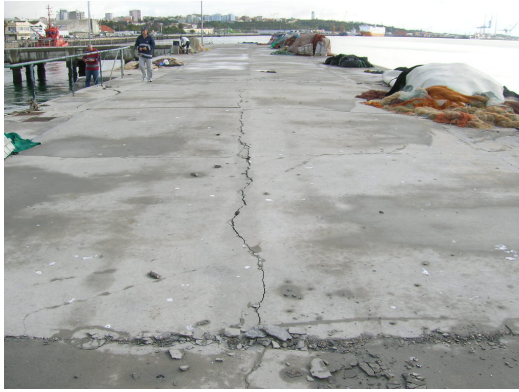
Figura 11 – Fendilhação da superestrutura.

- Demolição integral da superestrutura;
- Tratamento das fissuras e fendas existentes na zona da escada, conforme pormenorizado nas peças desenhadas;
- Reconstrução da superestrutura em solução semelhante à original, incluindo o restabelecimento das redes técnicas actualmente existentes.

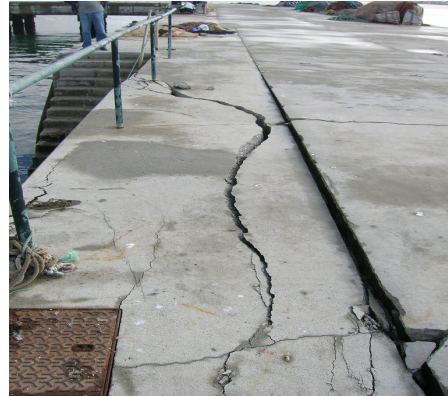
Figura 12 – Fendilhação da superestrutura junto à escada.

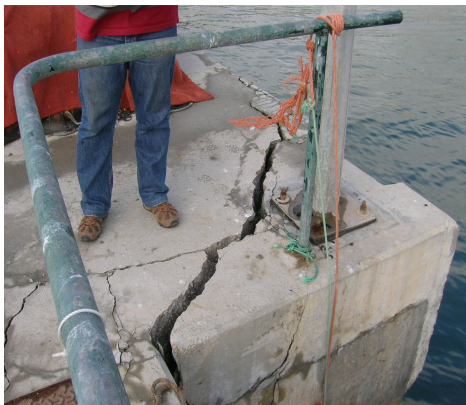
Figura 13 – Rotura no intradorso.

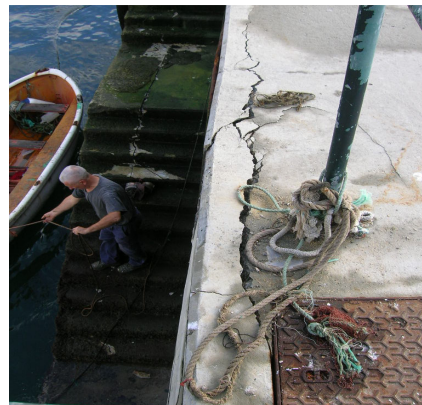
Figura 14 – Fendilhação na escada.

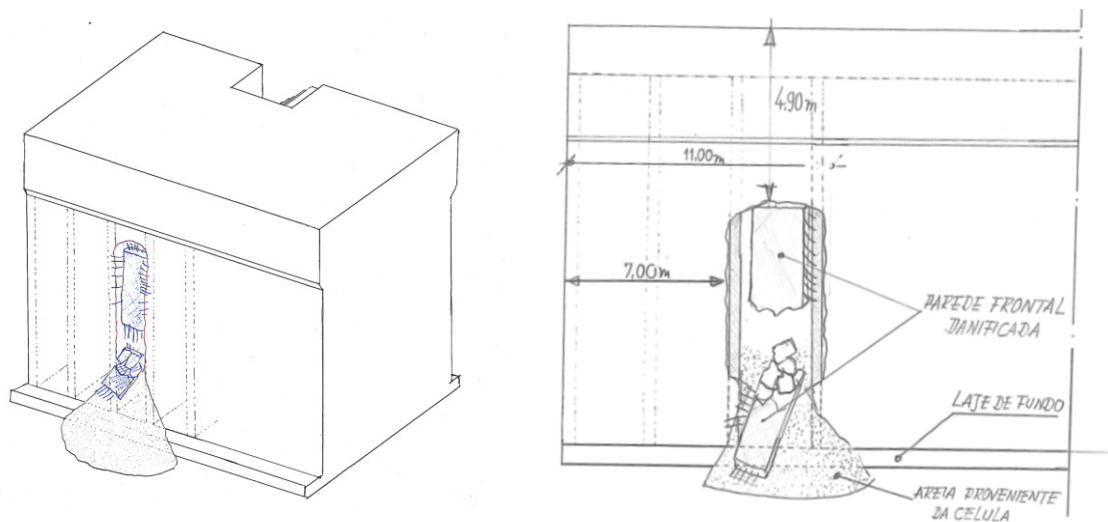
No extradorso destaca-se essencialmente a zona de impacto, na qual a parede exterior se encontra destruída, desde a cota 0,00m (ZH), limite inferior do elemento de betão que preenche o topo das células dos alinhamentos exteriores, até à base do caixotão. A zona superior do painel de parede partido foi empurrada no sentido do interior da célula, estando praticamente encostado à parede interior, enquanto a porção de parede na sua zona inferior se encontra totalmente estilhaçada e caída no fundo, sobre o que resta da areia de enchimento da célula.

Figura 15 – Rotura da parede exterior do extradorso. Representação esquemática.

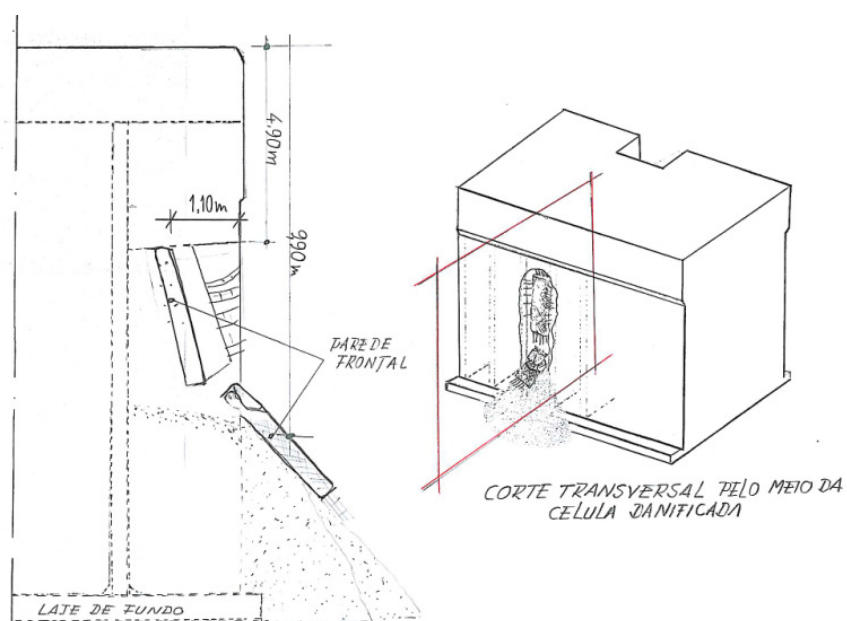
Verifica-se que o enchimento da célula terá deslizado para o exterior do caixotão encontrando-se depositado junto ao fundo, sobre o prisma de enrocamento de fundação.

Figura 16 – Rotura da parede exterior do extradorso. Representação esquemática.

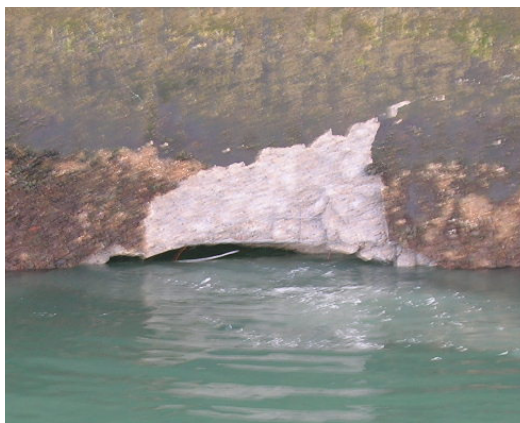
Figura 17 – Região superior do rombo provocado no extradorso do molhe.

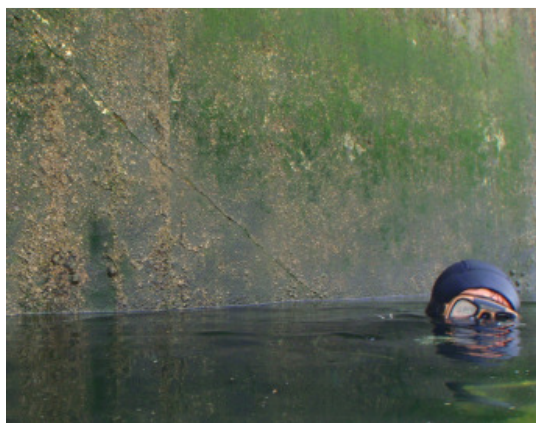
Figura 18 – Fissuração da parede exterior.

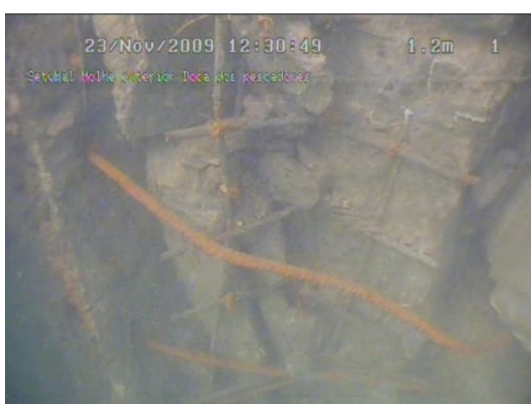
Figura 19 – Rotura da parede exterior. Vista do nó de ligação com a parede transversal interior do lado de jusante.

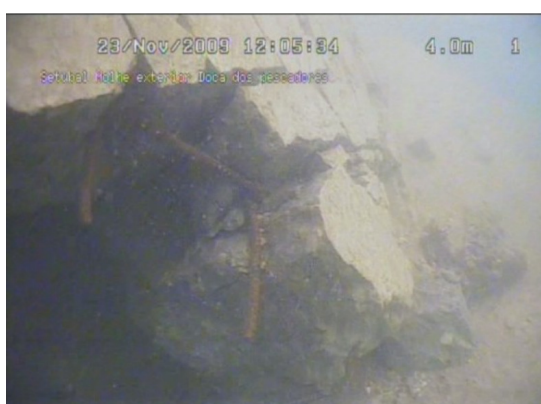
Figura 20 – Rotura da parede exterior. Vista da parte inferior do painel de parede destruído, depositado sobre o prisma de material de enchimento acumulado no fundo da célula.

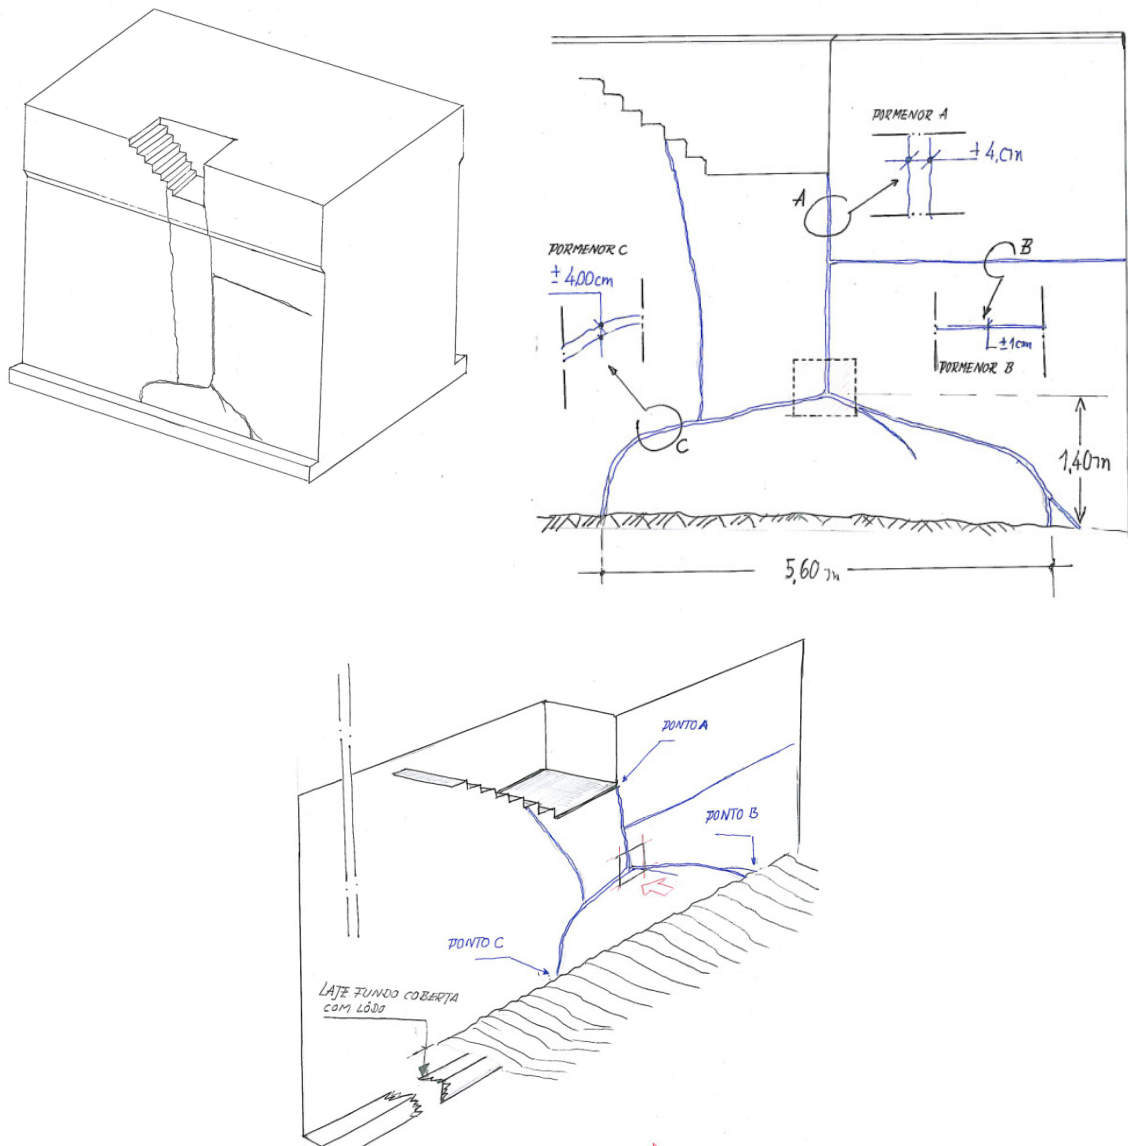
Na inspeção subaquática realizada, foi possível detectar a existência de fendas verticais e horizontais com aberturas entre 10mm e 40mm, localizadas entre a escada e a extremidade jusante do caixotão, estendendo-se desde o patim inferior da escada até junto da laje de fundo.

A existência de material arenoso nos bordos das fendas sugerem que, ainda que em pequena escala, possa estar ocorrer a perda areia de enchimento das células.

Figura 21 – Parede exterior do intradorso. Representação esquemática de fendas.

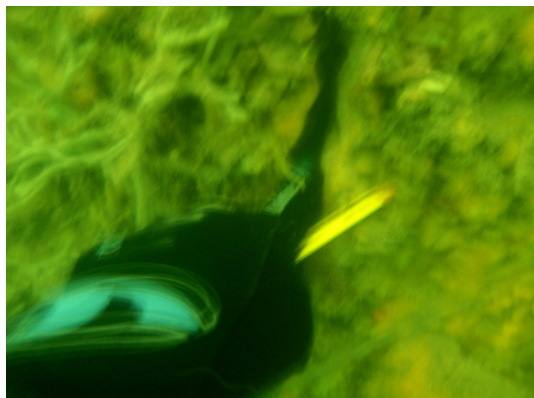
Figura 22 – Vista da fissura vertical detectada na parede exterior do intradorso do molhe.
