**REABILITAÇÃO DO MOLHE CAIS DO PORTO DA ERICEIRA
UMA VISÃO GLOBAL (DONO DE OBRA / EMPREITEIRO / PROJECTISTA / FISCALIZAÇÃO)**

RESUMO

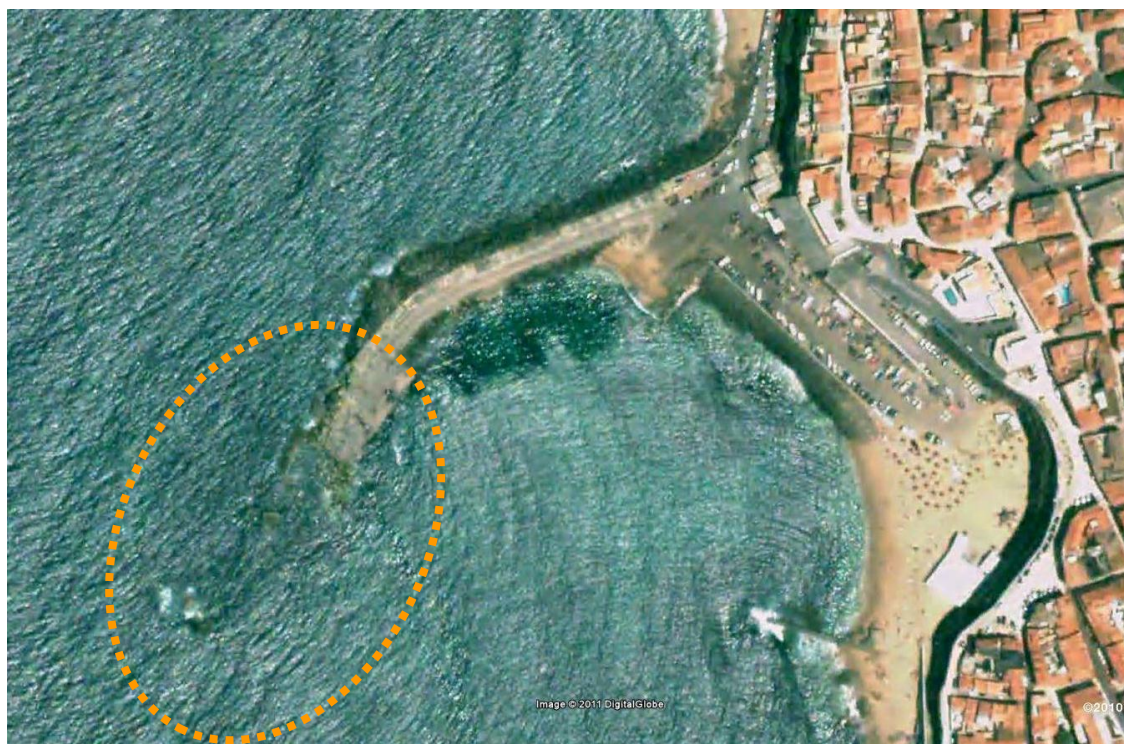
Devido à implantação do molhe e às condições severas de agitação marítima a que ele esteve sujeito desde a sua construção na década de 1970, este sofreu ao longo dos anos estragos consideráveis, tendo entrado num processo acelerado de degradação que levou à sua ruína em aproximadamente metade da sua extensão, (cerca de 200 m compreendidos entre a cabeça e o cais de descarga), e a um elevado estado de degradação do restante (cerca de 200 m compreendidos entre o cais de descarga e o enraizamento) – **Figuras 3 a 6.**

Figura 4 – Molhe-cais da Ericeira (2008). Zona totalmente em ruínas

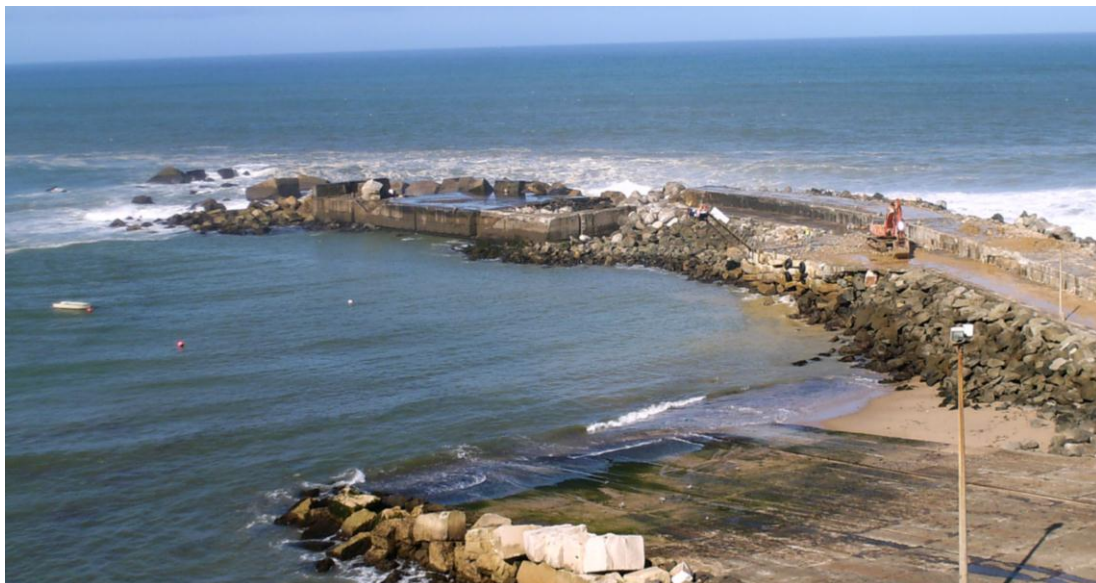
Figura 5 – Molhe-cais da Ericeira (Agosto, 2008)

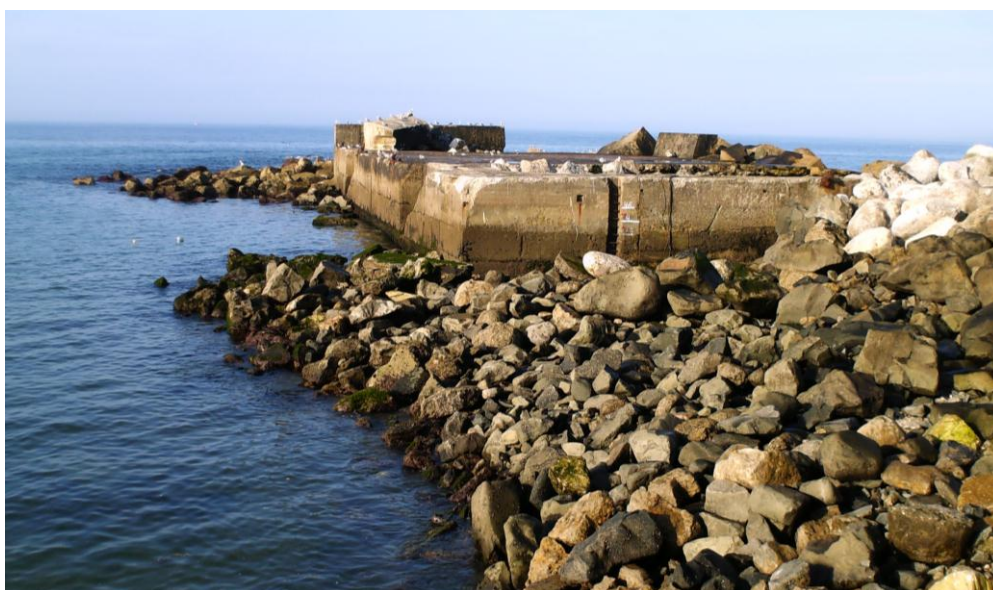
Figura 6 – Zona em ruínas (cais em primeiro plano) do molhe-cais da Ericeira (Agosto, 2008)

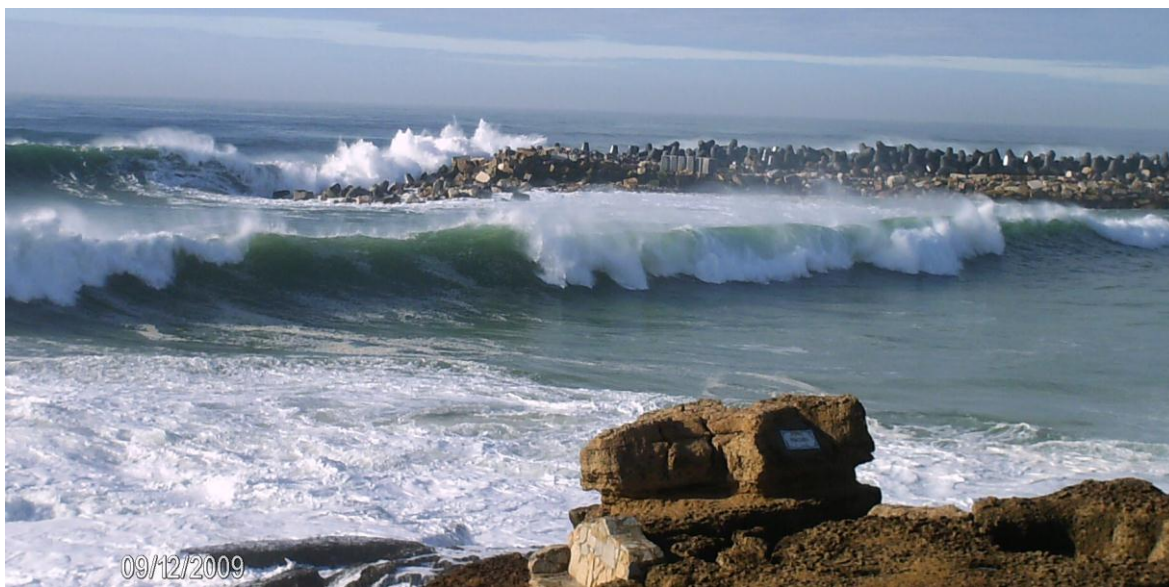
No início de Outubro de 2009, o Consórcio Adjudicatário, dadas as favoráveis condições de mar que se tinham registado até essa altura, e face ao atraso que se registava na obra, optou por avançar com a protecção definitiva da cabeça em vez de executar uma protecção de Inverno (cabeça de Inverno). No entanto, a partir de 22 de Outubro até ao dia 9 de Dezembro, as condições de mar agravaram-se decisivamente, dificultando mesmo a execução de trabalhos de protecção de emergência da parte mais avançada da obra. Assim, quando nos dias 9 e 10 de Dezembro (**Figura 11**) ocorreu um severo e prolongado temporal, a obra sofreu danos muito significativos, nomeadamente:

Figura 11 – Temporal dos dias 9 e 10 de Dezembro de 2009

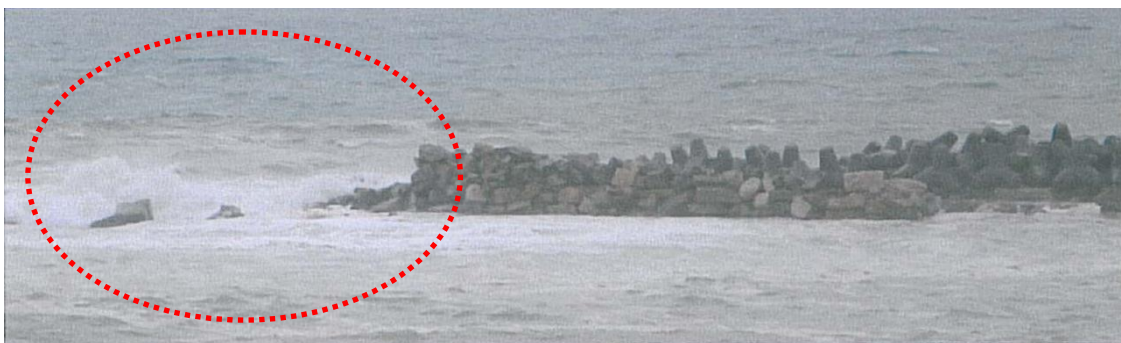
- a) Arrasamento à cota $\sim +1,00$ m(ZH) da zona mais avançada da obra (cerca de 70 m de extensão do tronco e perfil de rotação da cabeça), a qual estava à cota $+6,50$ m(ZH), com o conseqüente arrastamento dos enrocamentos do núcleo e do submanto (30 a 60 kN) já aplicados – **Figura 12**.
- b) Arrastamento para fora do perfil da obra de diversos blocos de enrocamento e blocos cúbicos Antifer (400 kN) que haviam sido colocados provisoriamente na zona da cabeça nos dias anteriores para tentar proteger a frente dos trabalhos, dadas as previsões de ocorrência da situação de temporal que veio a registar-se. Estes materiais ficaram dispersos no intradorso da cabeça do molhe para além da perda e da total destruição de alguns blocos Antifer – **Figuras 13 e 14**.

Figura 12 – Arrasamento da parte mais avançada da obra

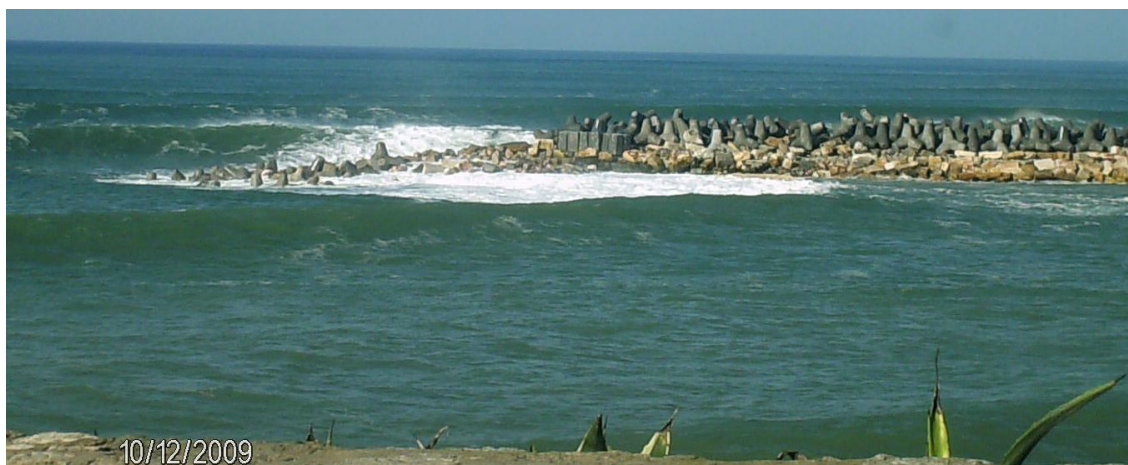
Figura 13 – Zona mais avançada da obra após o temporal de 9 e 10 de Dezembro de 2009

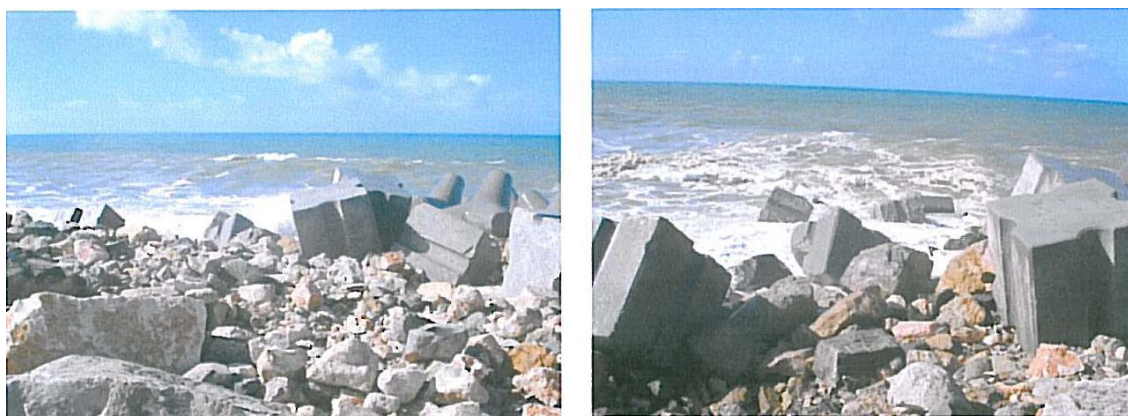
Figura 14 – Materiais dispersos no intradorso da cabeça do molhe

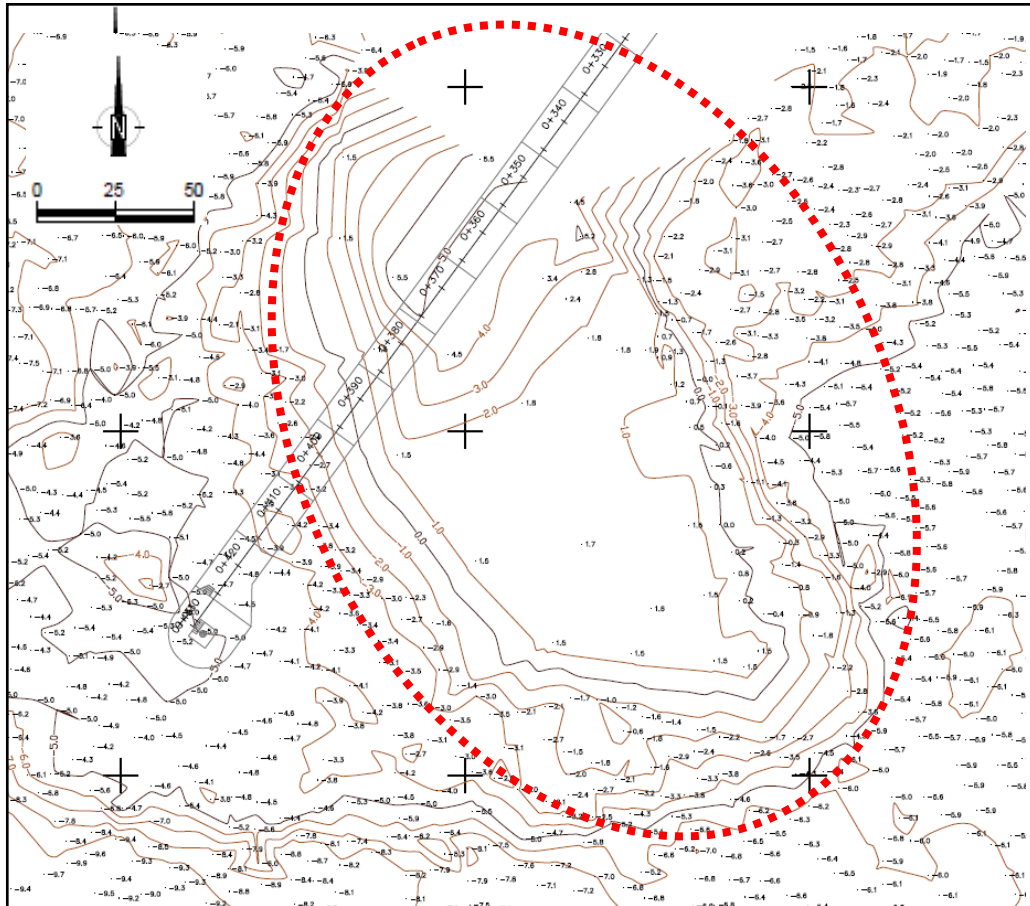
Nas **Figuras 15 e 16** apresenta-se, respectivamente, um extracto do levantamento hidrográfico da zona mais avançada da obra, onde é perfeitamente visível o arrastamento dos materiais para o intradorso do molhe, e uma fotografia desta zona do intradorso do molhe após o referido temporal de 9 a 10 de Dezembro de 2009.

Figura 15 – Zona com materiais dispersos no intradorso da cabeça do molhe

De referir que, após este acidente, para além dos trabalhos no avanço do molhe terem sido interrompidos até ao início de Março de 2010, foi necessário proceder à remoção até à cota -4,00

m(ZH) de todos os materiais dispersos no intradorso do molhe (enrocamentos, tetrápodos de 300 kN e cubos Antifer de 400 kN), com um volume total da ordem de 26.000 m³. Este trabalho foi executado a partir do coroamento do molhe com recurso a escavadoras giratórias e a gruas equipadas com baldes – **Figura 17**. Tendo em conta a interrupção dos trabalhos, a qual foi efectiva a partir de fins de Outubro de 2009, e o tempo necessário para a remoção dos materiais dispersos no intradorso da parte mais avançada do molhe (cerca de 3 meses) tal implicou um atraso na obra da ordem de 10 meses.

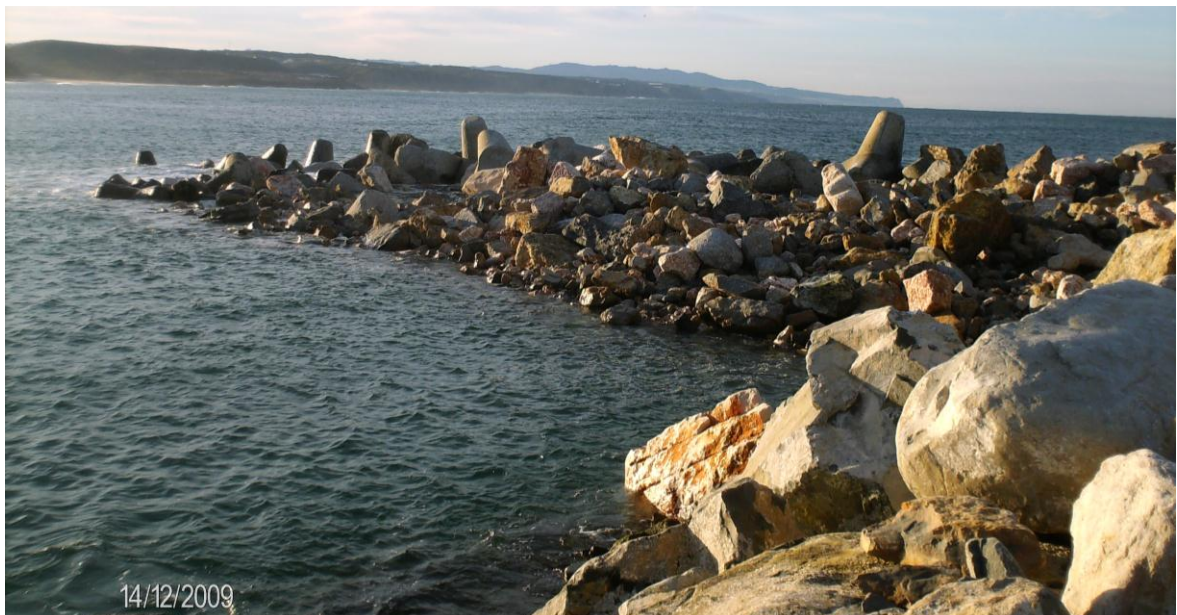
Figura 16 – Zona com materiais dispersos no intradorso da cabeça do molhe

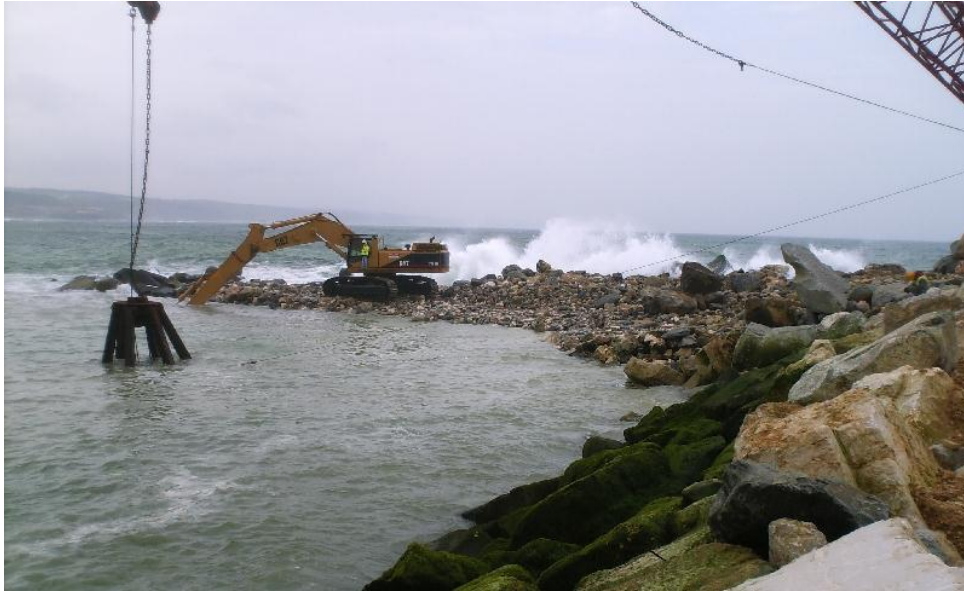
Figura 17 – Remoção dos materiais dispersos no intradorso da cabeça do molhe

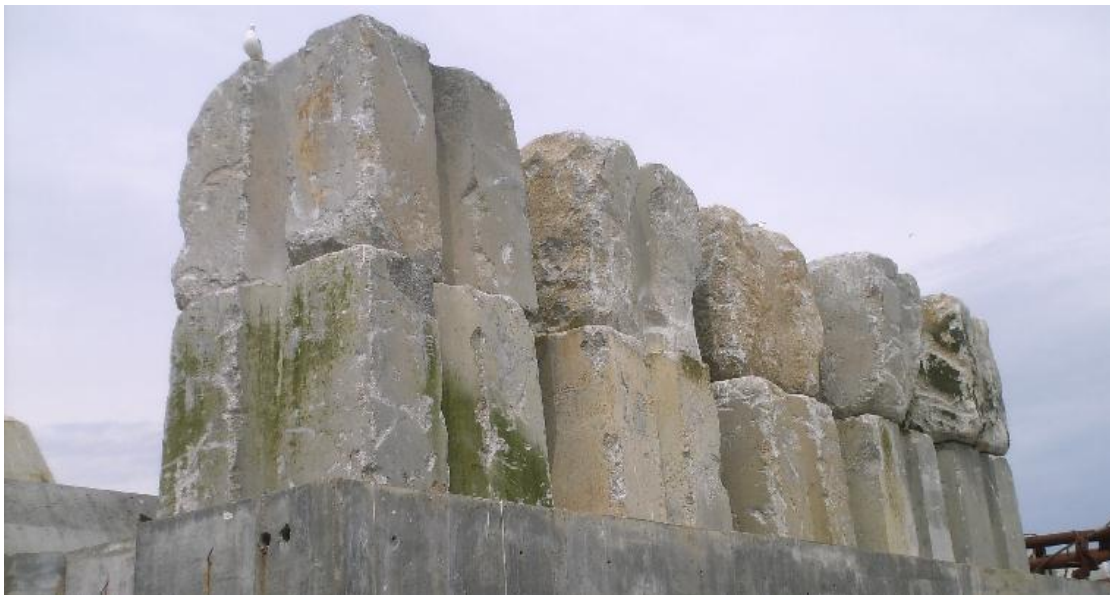
Como mera curiosidade apresenta-se nas **Figuras 18 e 19** o estado em que ficaram alguns blocos Antifer de 400 kN após terem sido arrastados durante o temporal de 9 e 10 de Dezembro de 2009.

Figura 18 – Blocos Antifer de 400 kN danificados

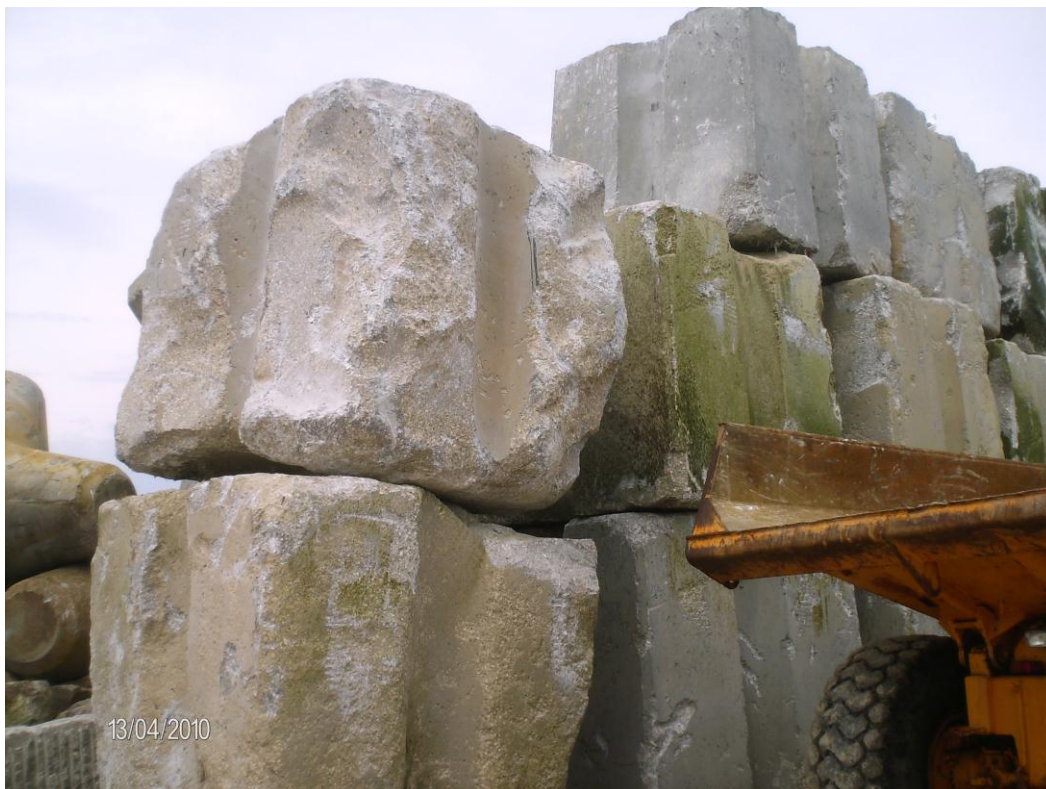
Figura 19 – Blocos Antifer de 400 kN danificados
