ANÁLISE DO RISCO NUM TRECHO DAS ARRIBAS DA ERICEIRA – MEDIDAS DE MITIGAÇÃO

O agravamento das condições de estabilidade e funcionamento de uma zona, no acesso sul à praia dos Pescadores, designada por rampa sul, levou à efectivação de uma nova vistoria, e a novos estudos, nesta zona.

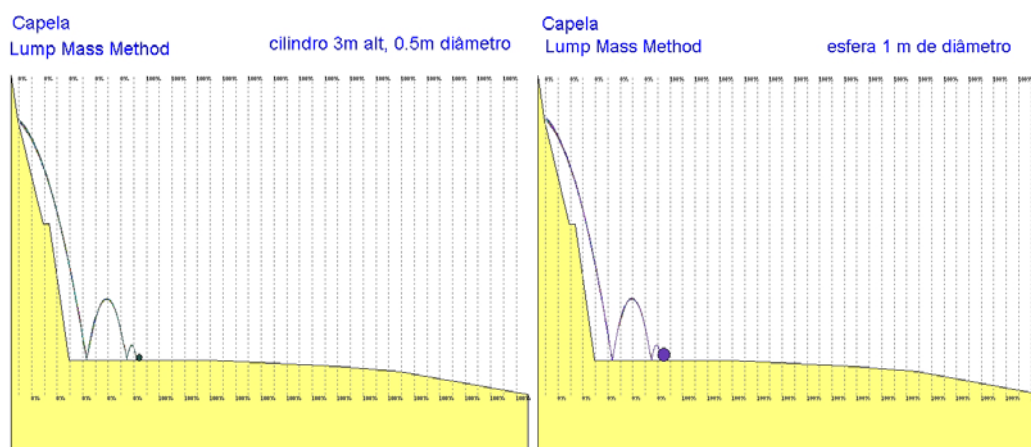
Foi assim considerado, para cálculo, um bloco verosímil cilíndrico com 3m de altura e diâmetro de 0.5m, que se considera representativo do possível desmoronamento do maior bloco, face às condições analisadas, e para comparação foi igualmente considerado um bloco esférico com 1.0m de diâmetro. Os resultados desta análise encontram-se na Figura 2.

Figura 3 –Resultados utilizando o “Lump mass method” a) cálculo da queda de um bloco cilíndrico com 3m de altura e 0.5 m de diâmetro. Distância máxima atingida, 9.5m. b) cálculo da queda de um bloco esférico com 1.0m de diâmetro. Distância máxima atingida, 9.6m.

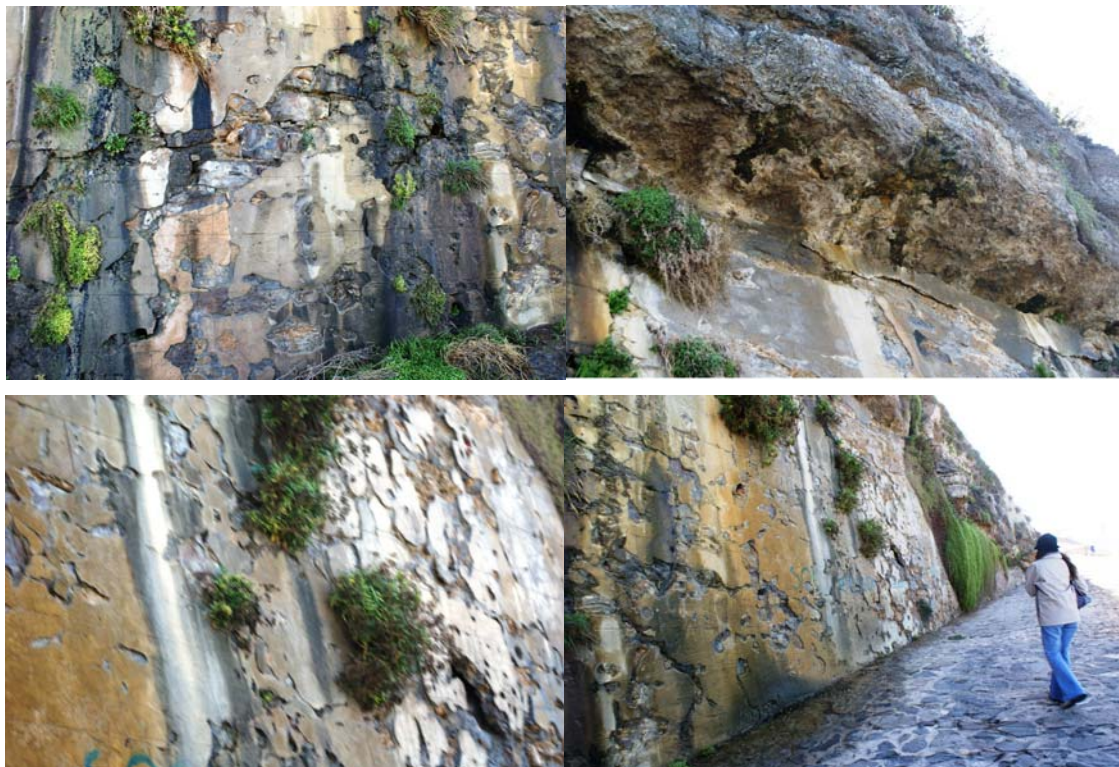
Figura 5 – Infografia do revestimento da arriba onde se verificam potenciais processos de instabilidade, nomeadamente o desprendimento de elementos.

- Preenchimento das locas sob o pavimento com betão, envolvido por manta geotextil;
- Tratamento de toda a face da estrutura de suporte com betão projectado com fibras metálicas, tingido em tons de ocre;
- Execução de uma malha de furos de drenagem.

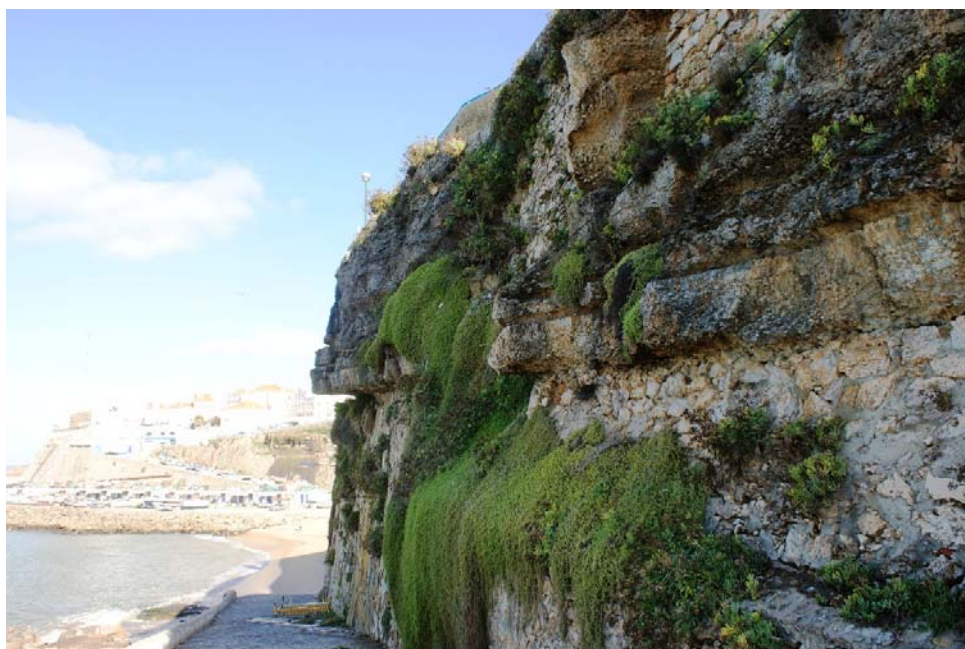
Figura 6 – Infografia da vista geral da arriba na Zona 3 – Rampa Sul, onde se podem observar as várias camadas litológicas ocorrentes naquela zona: calcários, margas e argilas, onde se verificam potenciais processos de instabilidade, nomeadamente a potencial queda de blocos.

- Desmonte de blocos com elevada probabilidade de queda, e de difícil estabilização;
- Pregagem de blocos individuais;
- Betão projectado, com fibras metálicas, tingido em tons de ocre para estabilização de zonas muito fracturadas, eventualmente em associação com pregagens;
- Betão projectado, com fibras metálicas, tingido em tons de ocre para impedir a erosão das camadas margosas;
- Betão projectado, com fibras metálicas, tingido em tons de ocre para repôr o revestimento da parte inferior da arriba;
- Execução de uma malha de furos de drenagem.

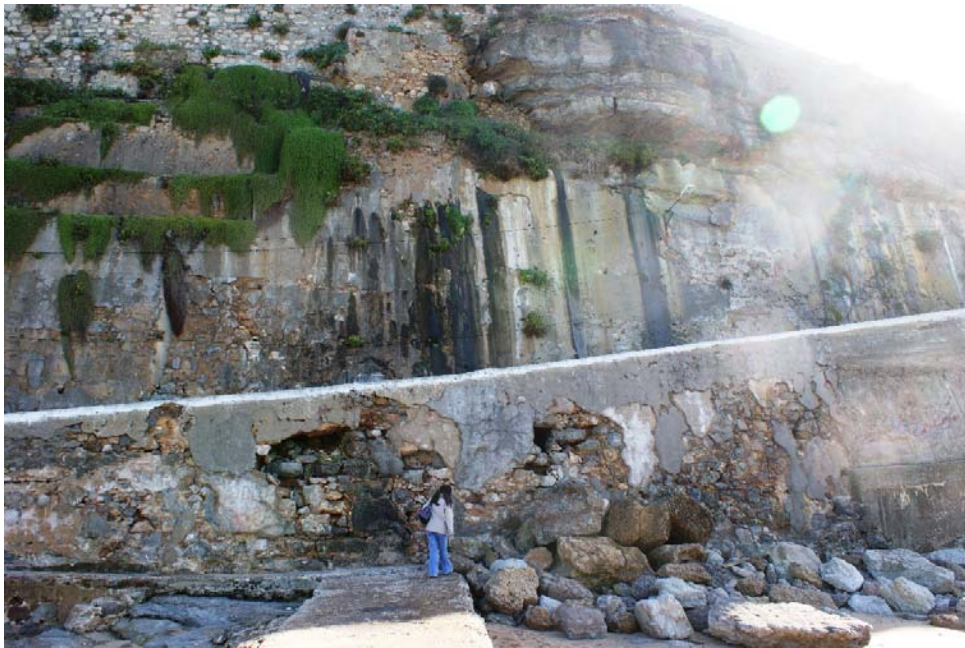
Figura 7 – Infografia da vista geral da arriba e da rampa, onde se verificam potenciais processos de instabilidade, nomeadamente queda de blocos, desprendimento de elementos e abatimento do pavimento da rampa.

Tipo de risco	Nível de probabilidade de ocorrência	Classes de consequências	Classe de risco	
			Classe	Descrição
Queda de blocos	4	4	IV	Grave
Abatimento do pavimento da rampa	5	3	III	significativa
Desprendimento de elementos de estabilização	5	4	IV	Grave

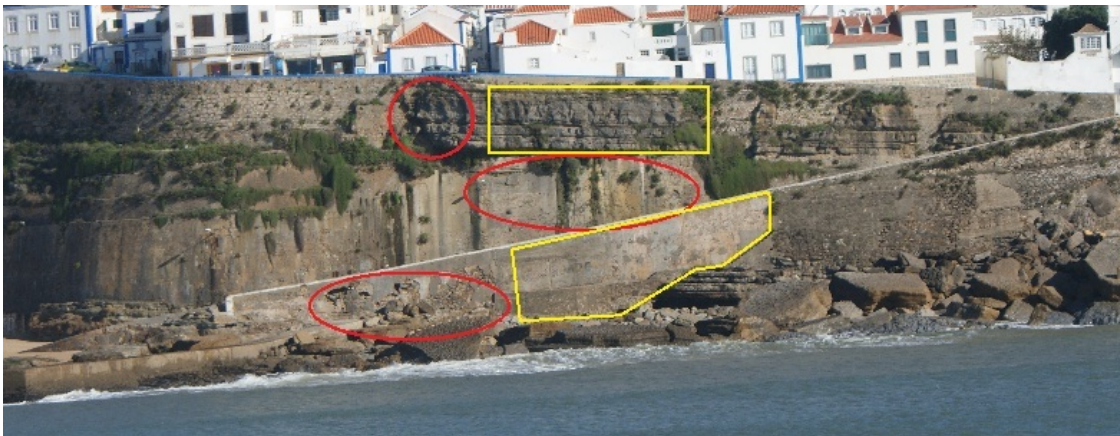
Figura 8 – Infografia da vista da arriba na rampa Sul em Novembro de 2010. Assinalado a amarelo as zonas da arriba que se mantiveram estáveis comparando com 2005. Assinalado a vermelho as zonas da arriba que se agravaram comparando com anterior vistoria efectuada em 2005.

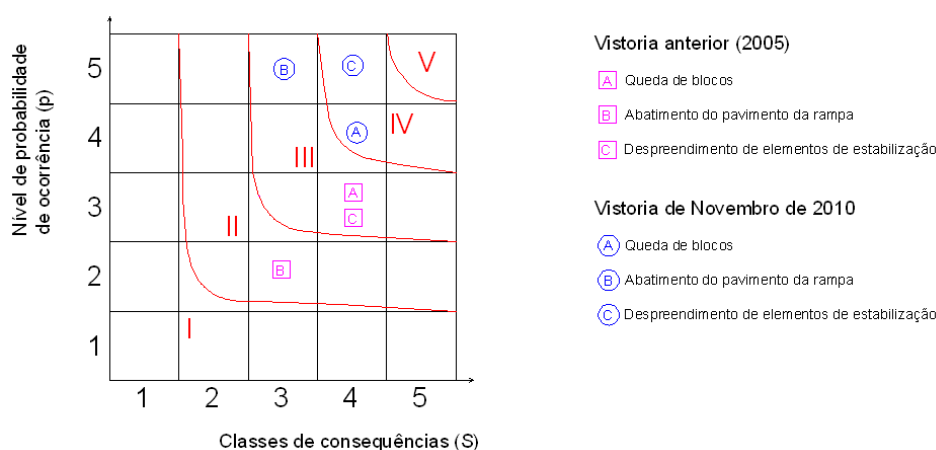
Com as classes de risco para os vários perigos, apresenta-se na Figura 9 uma representação gráfica, proposta por Ziegler, que mostra a situação de cada um dos perigos identificados, nas classes de risco consideradas. É evidente, nesta representação, a necessidade de intervenção imediata numa das situações, e a curto prazo nas restantes duas.

Figura 9 – Resultado da determinação de risco da rampa sul da Ericeira (adaptado de Ziegler, 2006). Nesta representação apresenta-se também a análise de risco efectuada para a vistoria anterior, mostrando o agravamento das condições.

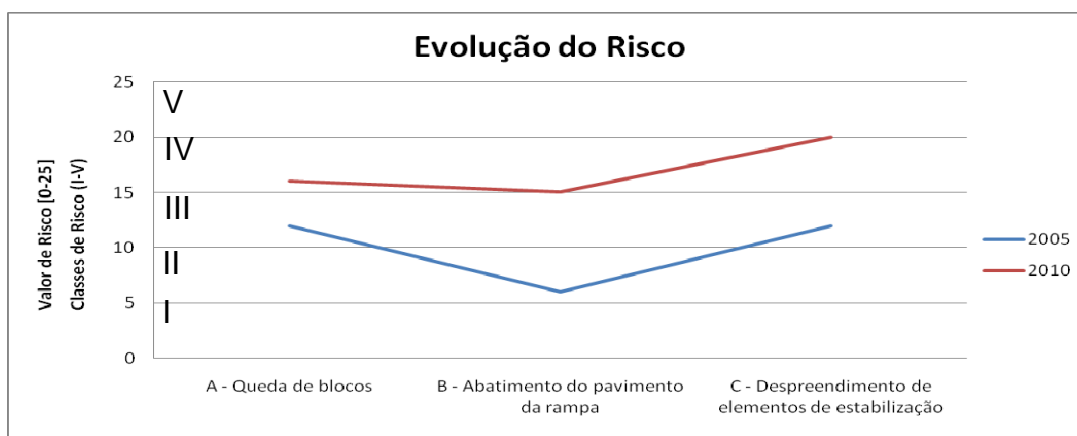
Figura 10 – Outra representação da evolução das classes de risco, para os vários perigos identificados, entre 2005 e 2010.

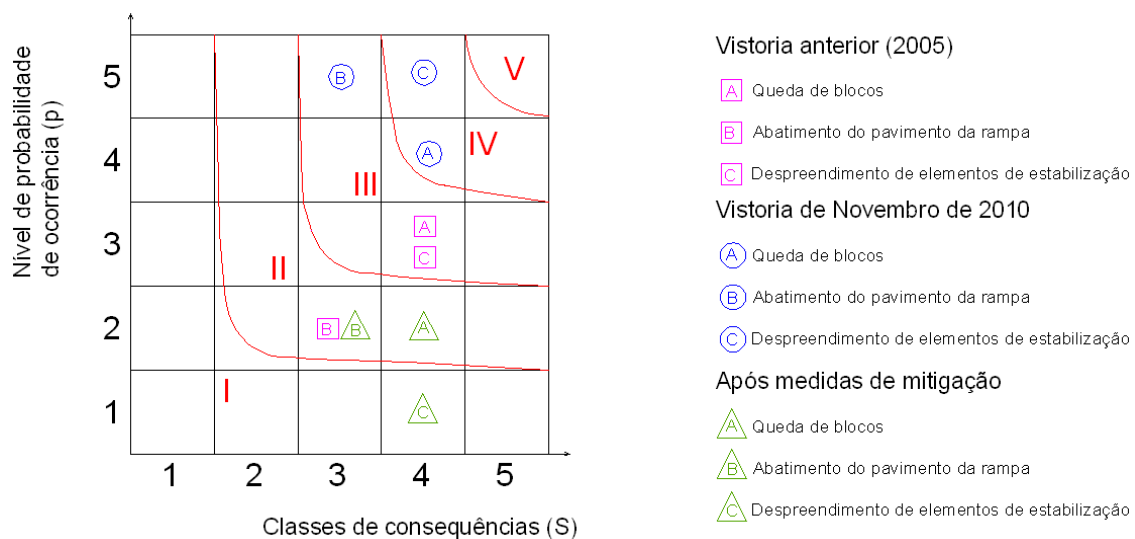
Figura 11 – Resultado da determinação de risco das arribas da Ericeira, após implementação de medidas mitigadoras (adaptado de Ziegler, 2006)

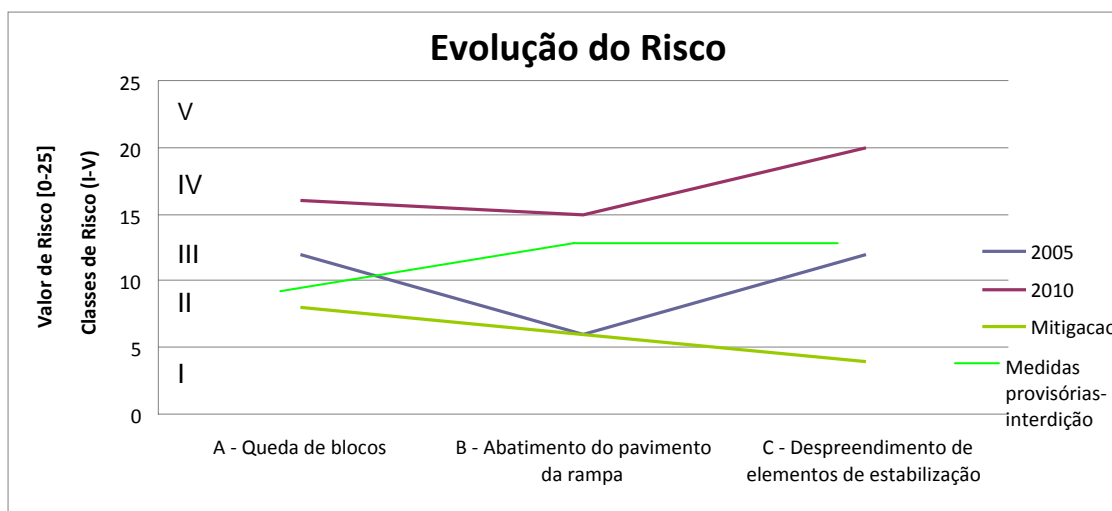
Na figura 12, apresenta-se uma representação gráfica das classes de risco dos perigos identificados, associadas a cada uma das vistorias e a cada uma das medidas de mitigação, ficando patente como a solução de curto prazo, para além dos transtornos operacionais que cria para os utentes, não é mais que um paliativo e não dispensa a intervenção sobre a arriba e a rampa.

Figura 12 – Outra representação da evolução das classes de risco, para os vários perigos identificados, entre 2005 e 2010 e após implementação de medidas mitigadoras.
