**ARRIBAS NA JURISDIÇÃO DO INSTITUTO PORTUÁRIO E DOS TRANSPORTES
MARÍTIMOS, I.P.: ESTUDO DA ZONA CENTRO**

RESUMO: O Instituto Portuário e dos Transportes Marítimos, I.P. procede à monitorização das arribas localizadas nas suas áreas de jurisdição portuária através de um trabalho de observação sistemática que culmina na identificação de zonas em perigo, caracterização do seu nível de risco e, conseqüentemente, na definição de prioridades de intervenção e medidas de mitigação.

Apresenta-se neste trabalho um estudo das arribas portuárias da zona centro, localizada numa faixa litoral compreendida entre Alcobaça e Mafra numa extensão de cerca de 142km, sendo caracterizada por uma fisiografia variada com arribas de alturas significativas.

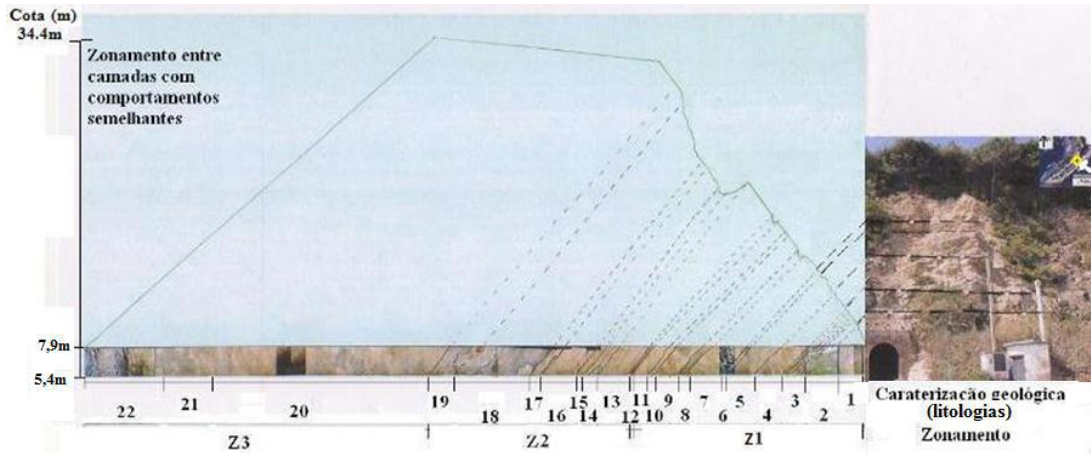
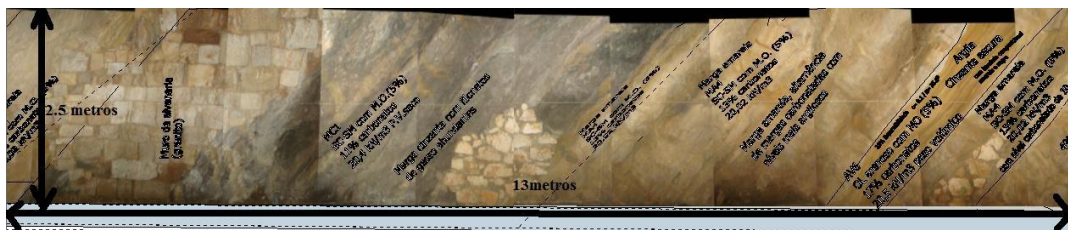
Com base no reconhecimento geológico e geotécnico realizado, envolvendo, entre outros métodos, o levantamento detalhado do túnel existente, vários perfis de resistividade eléctrica, e reconhecimento geológico de superfície (Figura 9), foi possível identificar a zona mais em risco,

na qual toda a encosta está em fase de pré rotura, apresentando um desenvolvimento de instabilização por “creeping”, e impondo-se uma actuação a curto prazo, Figura 10 e Figura 11.

Figura 9 – esquema interpretativo da geologia do túnel e sua correlação com a encosta interior do esporão; Pormenor do levantamento do túnel (Santos, 2012).

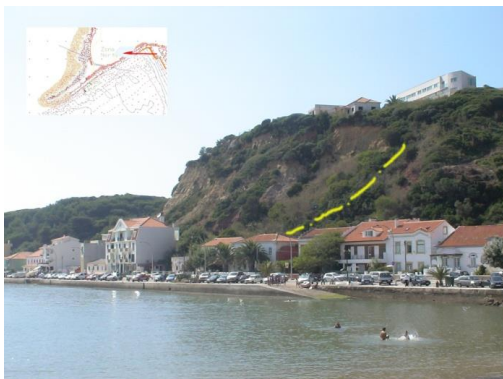
Figura 10 – Infografia onde se assinala o escorregamento incipiente.

O projecto da intervenção a adoptar está dependente da realização do levantamento topográfico de pormenor, bem como de uma campanha de prospecção geotécnica específica. No entanto, nesta encosta, dever-se-ão utilizar pelo menos duas soluções: Vigas ancoradas na encosta, e redes de protecção contra a queda de blocos na envolvente da entrada do túnel.

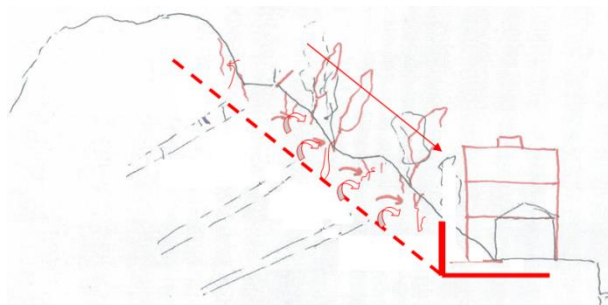
Figura 11 – Esquema representativo da situação antes da instabilização, e da acção que levou à instabilização, de acordo com a interpretação efectuada. O corte do pé da encosta terá desencadeado, ou acelerado, o fenómeno de “creeping”.

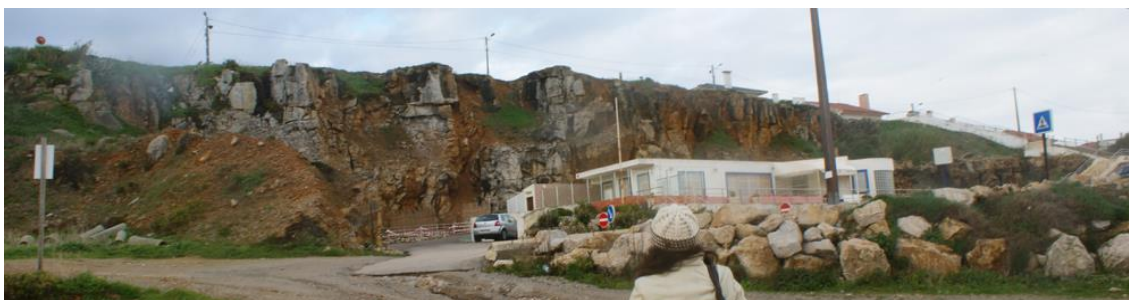
A área abrangida por esta análise corresponde a uma arriba com cerca de 70 metros de comprimento, constituída por uma série calcária-detrítica do Jurássico, meteorizada, encimada por depósitos de terra-rossa (produto residual da alteração dos calcários), Figura 13. O afloramento apresenta um declive muito acentuado, sub-vertical, que atinge os 15 metros de altura na sua base.

Figura 13 – Aspecto geral da arriba (alinhamento NE-SW).

A configuração actual da arriba deriva de diversos factores, designadamente, da intervenção humana directa dado que o local foi usado como pedreira aquando da construção do porto de Peniche. Na formação identificam-se fracturas, de atitudes variáveis, geradas pela acção dos explosivos utilizados nos trabalhos de desmonte a fogo.

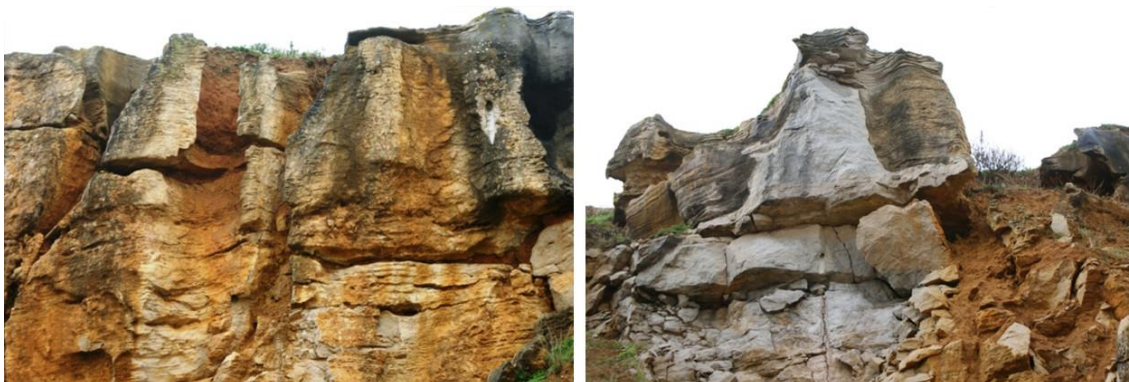
A par destas fracturas e da estratificação, existem falhas e outras discontinuidades, em geral, sub-verticais. A intersecção dos planos das diferentes discontinuidades conjugada com a erosão cársica e erosão litoral têm vindo a conduzir ao dismantelamento mecânico dos materiais com a formação de blocos sem sustentação.

A combinação de factores como a pluviosidade, a circulação de águas, o vento, etc. deu origem à presente morfologia da formação. Reconhecem-se zonas de dissolução dos calcários, a existência de blocos soltos, de camadas em consola com origem tanto da erosão diferencial dos materiais como pela queda de blocos, etc. (Figura 14).

Figura 14 – Infografia exemplificativa da situação existente: camadas calcárias meteorizadas e material de alteração dos calcários, camadas calcárias em consola, blocos sem sustentação, falhas, discontinuidades e fracturas, vestígios dos furos para desmonte a fogo, etc. – fotografias de 06-12-2010.

Entre as medidas mitigadoras indicadas registaram-se a colocação de uma vedação no topo da arriba, limitando de modo eficaz o acesso a pessoas e animais; a análise detalhada da arriba concretizada num mapeamento da situação dos blocos instáveis e tomada de medidas como o desmonte daqueles que apresentam elevada probabilidade de queda e seriam difíceis de estabilizar ou pregagem de blocos individuais passíveis de estabilização; a projecção de betão reforçado com fibras para estabilização de zonas muito fracturadas e para reduzir os efeitos da erosão nas camadas mais alteradas; e a execução de uma malha de furos de drenagem.

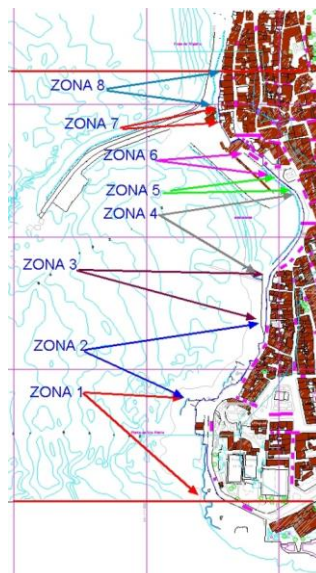
- ZONA 1: risco baixo
- ZONA 2: risco baixo
- ZONA 3: risco elevado
- ZONA 4: risco moderado
- ZONA 5: risco muito elevado
- ZONA 6: risco moderado
- ZONA 7: risco muito elevado
- ZONA 8: risco elevado

Figura 16 – Zonamento das arribas na área de jurisdição portuária, para efeito de análise das situações ocorrentes.

Decorrente da classificação de risco efectuada, e considerando algumas roturas que ocorreram em duas das zonas de risco mais elevado, e da iminência de rotura noutras duas zonas, foi necessária a intervenção urgente do IPTM, IP, em quatro das zonas, a zona 8, a zona 7, a zona 5 e a zona 3, de norte para sul respectivamente. Cronologicamente, executaram-se três intervenções: Primeiro sobre a zona 5, em seguida sobre as zonas 7 e 8, em conjunto, e por último sobre a zona 3.

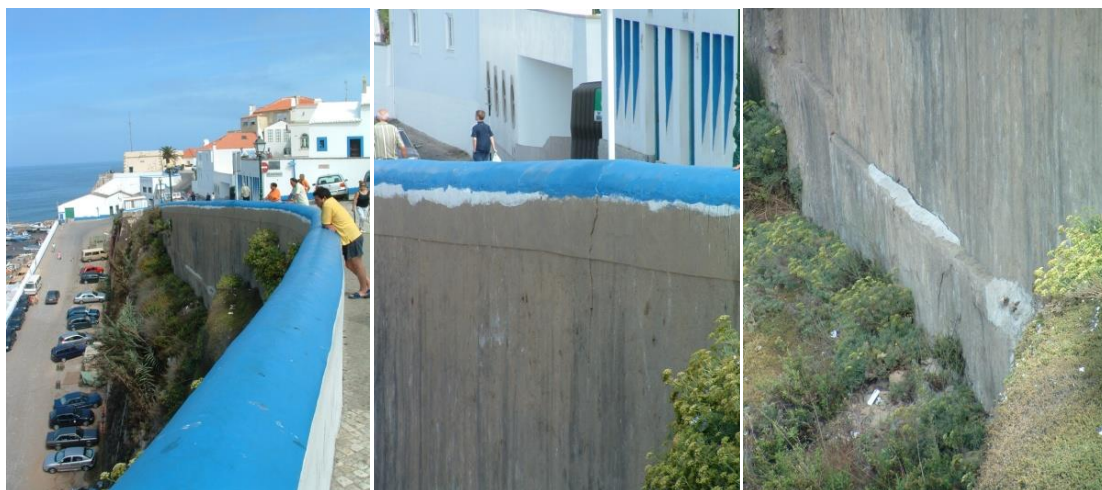
O topo da arriba é suportado por um muro de alvenaria de pedra, datado de 1853, que se desenvolve ao longo de toda a sua extensão da praia do Peixe e, que nesta zona, se encontrava em início de rotura, com abertura de fendas verticais e horizontais, deslocamento e rotação, como se pode observar na Figura 17.

A instabilização deste troço do muro poderá, eventualmente, dever-se a trabalhos de renovação na rede de esgotos da Ericeira, que tenham originado naquele local alguma rotura e fuga de água. Como não era possível interromper a circulação no arruamento, a solução adoptada consistiu em executar, exteriormente ao muro, um muro em betão armado, sem fundações, devido às condições locais, muro esse estabilizado através de ancoragens com cerca de 22 a 25m, ancoradas no maciço rochoso. A Figura 18 mostra esse trecho, após estabilização.

Figura 17 – Aspecto do muro adjacente à Capela de Sto António, antes da intervenção. Note-se as fendas verticais nos limites do troço instabilizado, e respectivo deslocamento dos bordos.

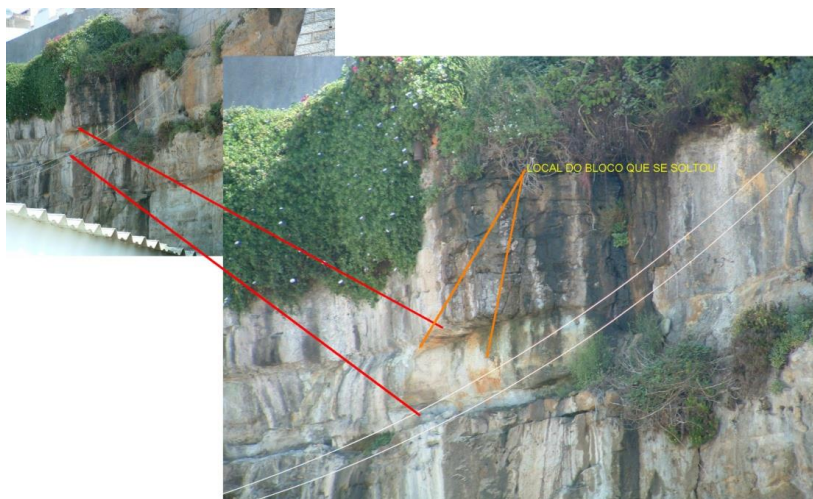
também que aquelas instalações, quase encostadas à arriba, são um alvo permanente para acidentes desta natureza, pois a parte da arriba que está mesmo por cima do clube naval, está também exposta à erosão, apresentando alteração, diaclasamento e percolação de água. Pela alternância das camadas brandas e duras, e pela erosão diferencial destes materiais, no que respeita à resistência, desagregação e permeabilidade, forma-se então uma arriba instável.

Figura 19 – Identificação do local de desprendimento do bloco que caiu no Clube Naval. Peso estimado do bloco, 700kgf.

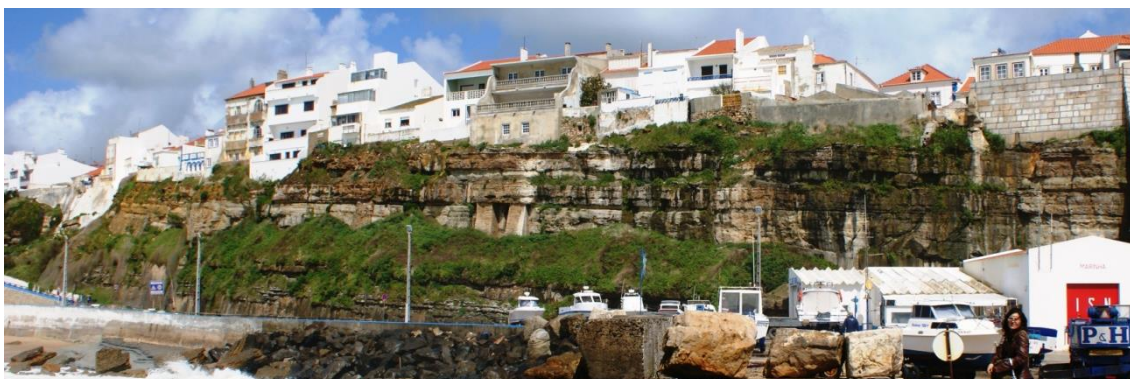
Figura 20 – Troço de falésia correspondente às zonas 7 e 8, antes da intervenção

Estas duas zonas, zona 8 e zona 7, foram intervencionadas conjuntamente conforme se apresenta nas Figura 20 e 21, esta última após a intervenção realizada.

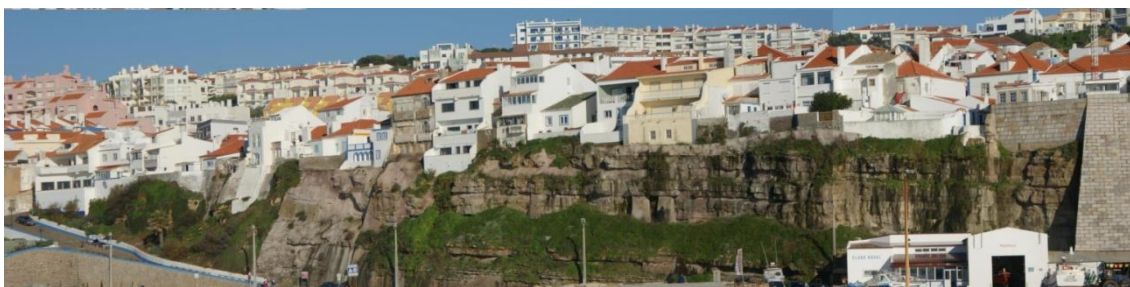
Figura 21 – Troço de falésia correspondente às zonas 7 e 8, dois anos após a intervenção

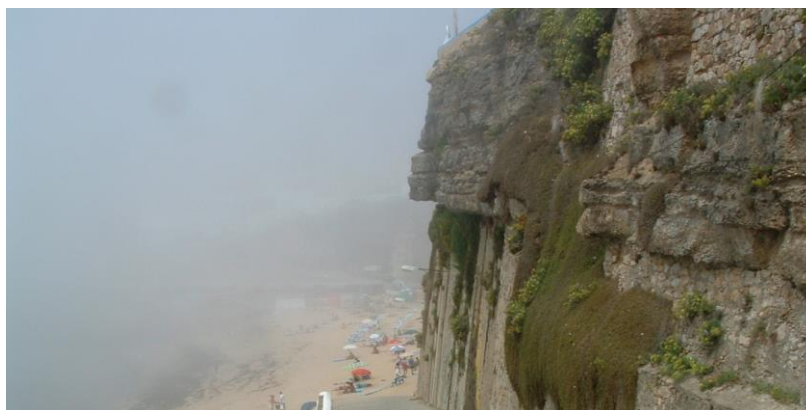
Parte da arriba está coberta por revestimento, o qual se encontra muito degradado, estando continuamente a arriba e o revestimento sujeitos a fenómenos de erosão. A arriba natural exposta está sujeita a fenómenos de erosão diferencial, resultando na erosão das camadas margosas e argilosas, deixando os estratos calcários, mais resistentes, em consola. Estes estratos têm uma tendência natural para o diaclasamento, destacando-se muitos blocos individuais, com elevado perigo de queda, podendo atingir os transeuntes na rampa de acesso à praia (Figura 22).

Figura 22 – Troço de falésia acima da rampa sul. A alternância de calcários e margas é visível, bem como a pequena espessura dos estratos

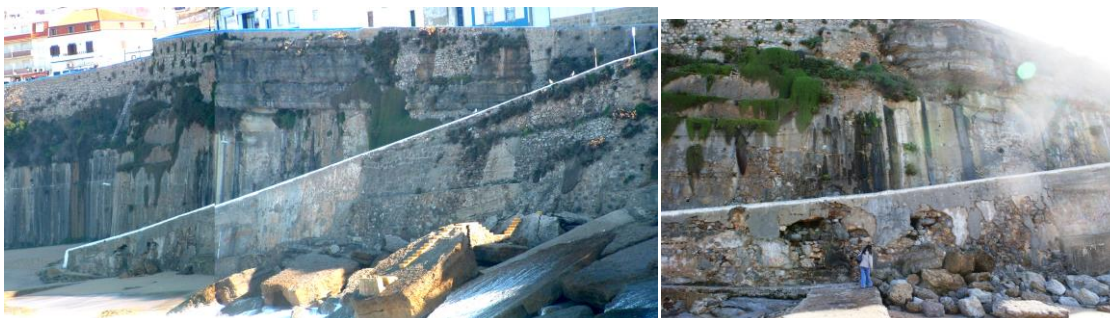
O estado do muro de suporte da rampa, construído no último quartel do século XIX, encontrava-se em mau estado de conservação, com inúmeras locas, queda de pedras do muro, queda de revestimento (Figura 23).

Figura 23 – Aspecto de muro de suporte da rampa entre 2005 e 2011.

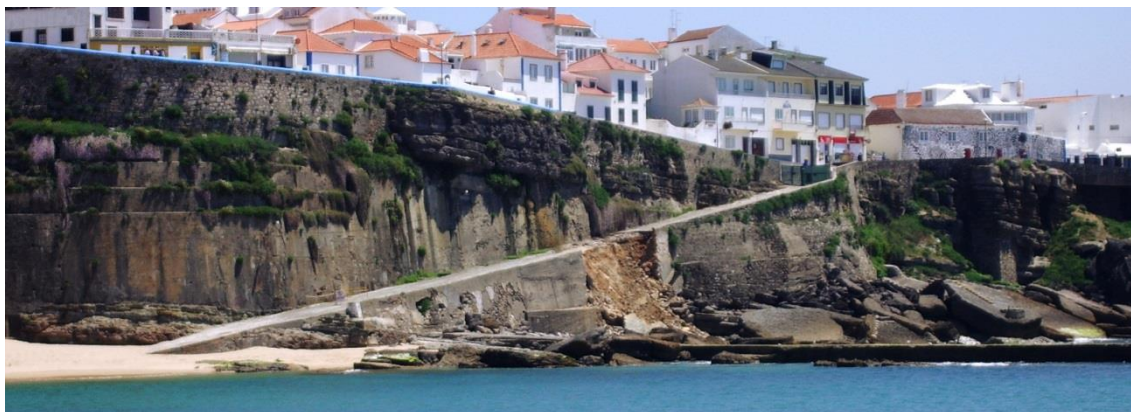
A rotura de parte do muro de suporte, em Maio de 2012, permitiu verificar de modo mais correcto e aprofundado, o estado de degradação do muro, assim como as condições em que se encontrava a sua fundação, após remoção do amontoado de blocos que existia no seu pé. De notar que estes blocos, se por um lado protegiam a base do muro da acção directa das ondas, por outro lado impedia a observação directa das suas fundações, e do seu estado. O muro original foi executado com uma argamassa de origem carbonatada, argamassa essa que terá sido dissolvida pela água, encontrando-se o muro com uma argamassa residual arenizada.

A Figura 24 apresenta um aspecto geral do muro de suporte da rampa, após rotura. A Figura 25 mostra as fundações do muro, durante a intervenção, após limpeza dos blocos que, protegendo-o da acção das ondas, impediam igualmente a observação do estado real do muro.

Figura 24 – Aspecto de muro de suporte da rampa após a rotura do troço central, em Maio de 2012.

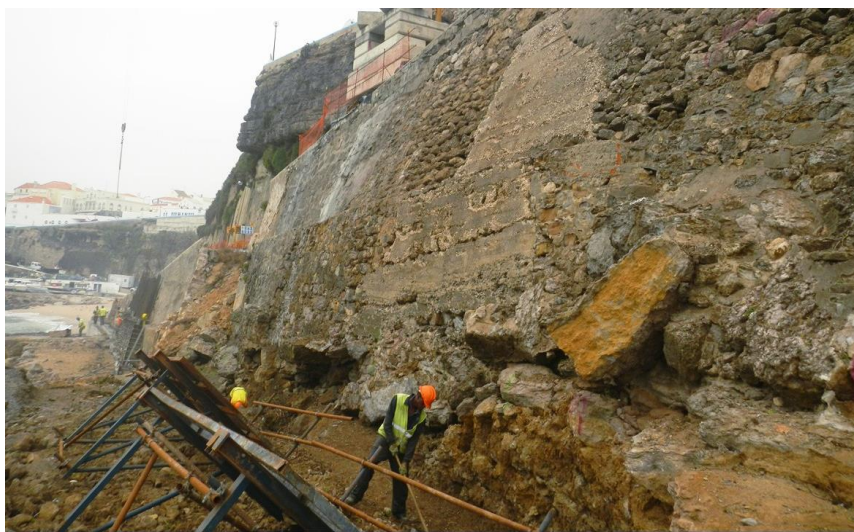
Figura 25 – Aspecto das fundações do muro de suporte da rampa, após limpeza e remoção dos blocos que protegiam o seu pé. Como se pode ver, partes importantes do muro não têm qualquer suporte.
