## BAÍA DO FANAL – PROTEÇÃO MARÍTIMA E GEOTÉCNICA DA FALÉSIA, REQUALIFICAÇÃO DOS USOS

Miguel Robert; Miguel Palma; Rui Tomásio  
Consulmar [mrobert@consulmar.pt](mailto:mrobert@consulmar.pt) ; Consulmar Açores [mqp@consulmar-acoress.pt](mailto:mqp@consulmar-acoress.pt) ; Jetsj [rtomasio@jetsj.com](mailto:rtomasio@jetsj.com) .

### Resumo

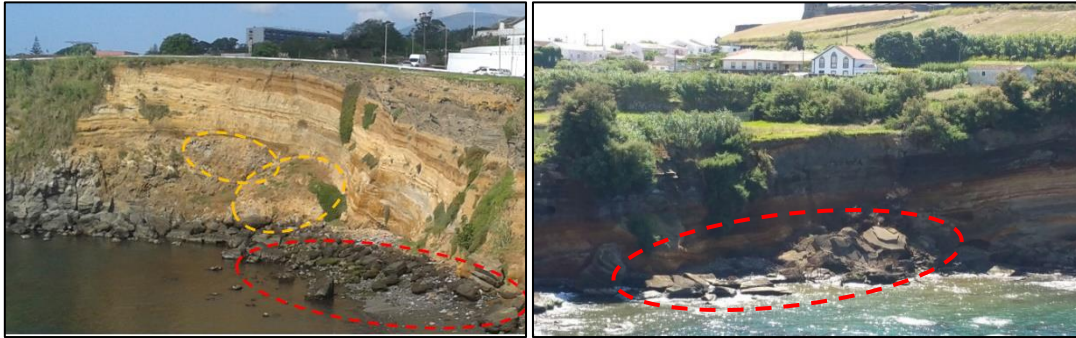
Trata-se de uma pequena enseada (140m de abertura, por 100m de recorte) rodeada por arribas que podem ultrapassar as duas dezenas de metros de altura que, devido à ação dos elementos naturais, especialmente da agitação marítima incidente sobre a base, tem sofrido um processo progressivo de erosão das arribas, pondo em causa a segurança das infraestruturas localizadas no topo (Figura 3).

Figura 3. Fotos de Escorregamentos (laranja) e desmoronamentos (vermelho).

Antes da intervenção, a base da arriba era inacessível. A existência de uma estrutura de proteção marítima tornava-se então fundamental, para contrariar o processo de erosão marítima, assegurar a estabilidade das arribas e a segurança das infraestruturas adjacentes.

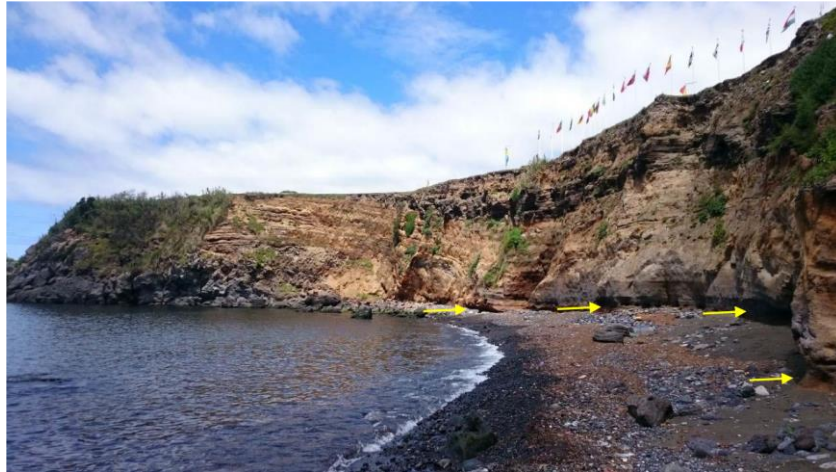
O reconhecimento local, assim como a análise de fotos, permitiu também identificar os principais mecanismos de erosão que aqui ocorrem, dominados pela ação das ondas, erodindo taludes e abrindo cavernas nos níveis inferiores de Ignimbritos não soldados (IN), descalçando os estratos

e níveis superiores que, sob a ação do seu peso e do escoamento e percolação de origem pluvial, uns progressivamente (IN), outros subitamente (TS), escorregam ou se fraturam e desmoronam. A ação sísmica é, naturalmente, também determinante para a instabilização dos maciços. Outros agentes concorrerão para o acelerar dos processos erosivos, como por exemplo as variações do nível freático e ciclos higo-térmicos, a ação antrópica, entre outros.

Figura 6. Vertente Oeste da Baía do Fanal, observando-se taludes com inclinação sub-vertical e cavernas de erosão por ondas na base das arribas que induzem a instabilidade.

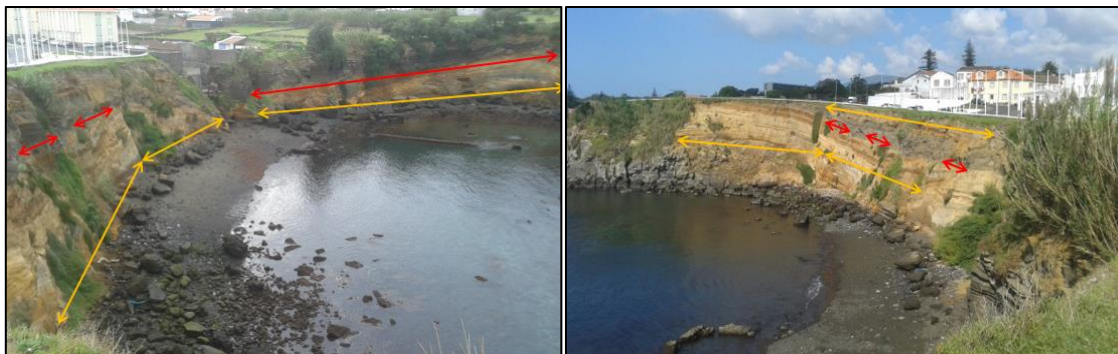
Foi aplicada uma matriz de vulnerabilidade e risco geotécnico à representação 3D anterior, com foco na altura, erosão na base, taludes subverticais, cicatrizes de ravinamento e desmoronamento, presença de vegetação (indicador de fluxos de água), assim como o tipo de utilização existente ou previsto no coroamento e na base da arriba (Figura 7).

Figura 7. Identificação de zonas de risco.

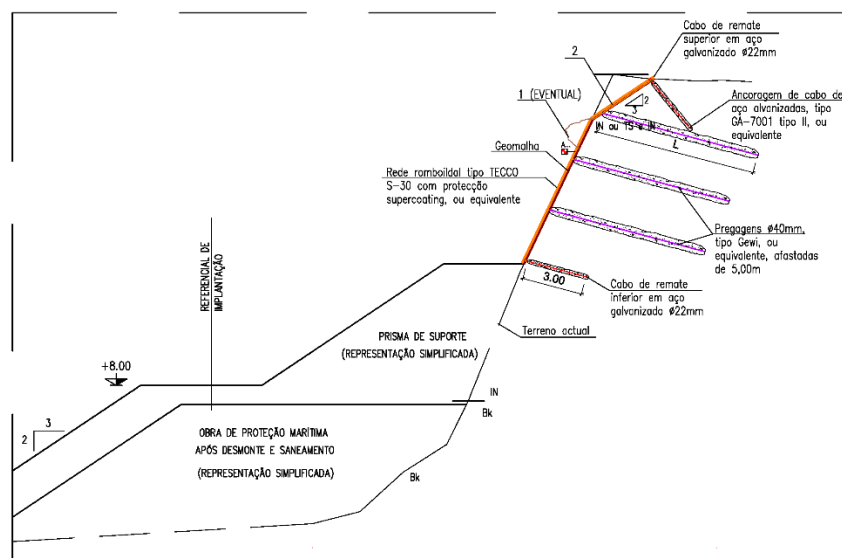
Face à elevada altura das arribas, a sua inclinação sub-vertical e a sua proximidade ao mar, conjugadas com a elevada friabilidade das unidades geotécnicas presentes (nomeadamente os Ignimbritos), existia uma forte probabilidade da ocorrência de movimentos de vertente de média dimensão, tal como o demonstrava o histórico de desmoronamentos aqui verificados, entendendo-se fundamental a implementação de uma solução de estabilização das arribas. Considerando os condicionamentos geológico-geotécnico descritos acima, as soluções de proteção marítima previstas e o necessário enquadramento paisagístico e natural das arribas, considerou-se que a solução de estabilização mais adequada passaria pelo recurso a redes metálicas pregadas.

Figura 11. Perfil Tipo da proteção mecânica em zona com prisma de suporte.

O sistema implementado (Figura 11) consistiu na aplicação de uma rede de tripla torsão reforçada com cabos de aço verticais, sobre a qual foram aplicados cabo de aço horizontais. Os cabos horizontais, por sua vez, encontram-se alinhados com os níveis de pregagens de forma a transmitirem ao maciço, em profundidade, as cargas que venham a ser transmitidas por blocos instáveis. As pregagens foram materializadas por varões de rosca contínua  $\phi 40\text{mm}$ , aplicadas em furos com 127mm de diâmetro e comprimentos variáveis em função da altura da arriba e da natureza das formações identificadas em casa zona.

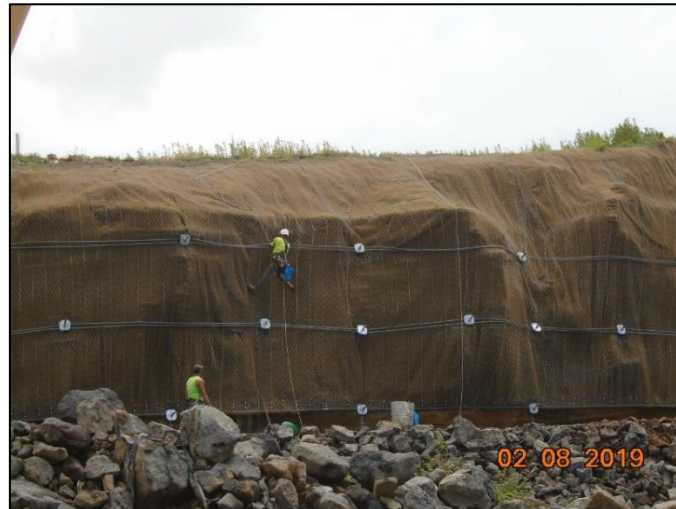
Figura 12. Fotografia de uma fase final da instalação do sistema de estabilização.

Atendendo às características friáveis dos ignimbritos e dos tufos, optou-se por colocar, sob a rede de triplatorção, uma geomanta polimérica com o objetivo de retardar a erosão e promover o crescimento de alguma vegetação (Figura 12). Face à agressividade ambiental do local, a generalidade dos componentes do sistema foi galvanizada a quente com mistura de zinco e alumínio (90%/10%), à exceção das pregagens que foram executadas com uma proteção conferida por uma bainha plástica corrugada.

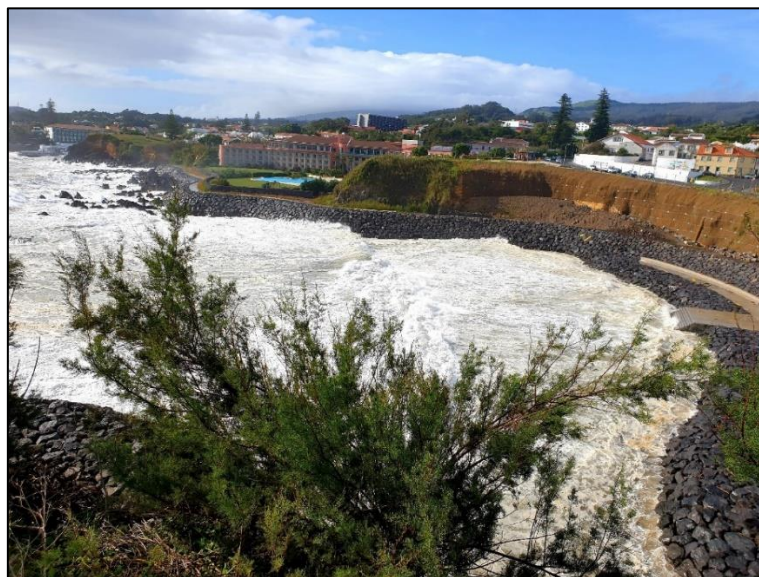
Tratando-se de uma zona aberta, mas consideravelmente abrigada, nomeadamente devido ao efeito sombra do monte Brasil e à pré-rebentação nos afloramentos situados à entrada, a execução da obra não registou grandes paralisações, mesmo no período de Inverno. Em outubro de 2019, ocasião em que o essencial da proteção marítima já se encontrava executada, a zona da obra foi assolada por um forte temporal, não se tendo, todavia, registado qualquer dano.

Figura 15. Tempestade de 2 de outubro de 2019.

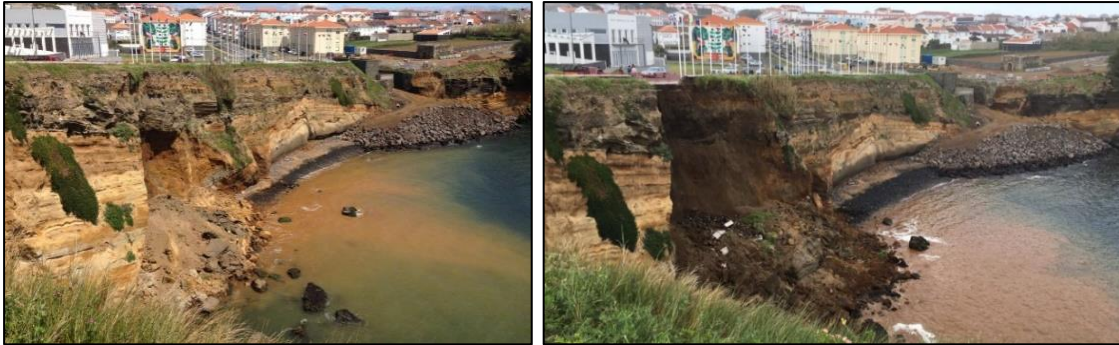
A obra de estabilização das arribas, nomeadamente os trabalhos preparatórios de vistoria, limpeza, desmatização e saneamento de blocos instáveis, iniciaram-se após a construção dos aterros previstos pela obra de proteção marítima para a base das arribas. Contudo, durante estes trabalhos de aterro, ocorreu um deslizamento de parte da arriba Norte, o qual determinou a revisão da solução de projeto, de forma a adaptar à nova geometria resultante (Figura 16).

Figura 16. Fotos de duas fases do deslizamento de terras ocorrido no início dos trabalhos.

Após a reconfiguração da geometria da intervenção, determinada pelo deslizamento ocorrido e pelo conseqüente recuo da crista da arriba, iniciaram-se os trabalhos de estabilização através das operações execução das pregagens, as quais incluíram a furação, a colocação do varão, a injeção com calda de cimento e, em alguns casos, a execução de ensaios de receção. Após a execução das pregagens, foi aplicada a geomanta e, sobre a mesma, a rede de tripla torsão reforçada com cabos de aço verticais. Por fim, foram aplicados os cabos horizontais e tensionadas das pregagens, de forma a garantir um adequado ajuste de todo o sistema contra a face da arriba (Figura 17).
