PROJETO DE REABILITAÇÃO DOS MOLHES DA BARRA DE FARO-OLHÃO

Lucília Luís, Sofia Costa Freire, João Barros (CONSULMAR – Projetistas e Consultores, Lda.),
Luiz Paulo Ferreira (Administração dos Portos de Sines e do Algarve - APS)
lucilia.luis@consulmar.pt, sofia.freire@consulmar.pt, joao.barros@consulmar.pt,
luiz.ferreira@apsinesalgarve.pt

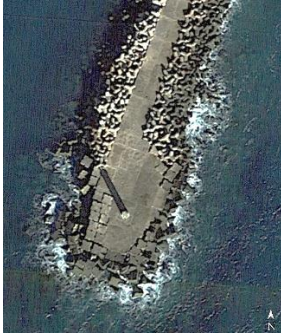
No âmbito do programa OSOM (observação que tem vindo a ser feita desde 2014 pelo LNEC), refere-se que, as zonas que apresentam maior fragilidade e instabilidade do molhe nascente são o setor interior da cabeça e o talude interior da extensão final, devido às grandes profundidades registadas nas imediações deste local. É igualmente referido (Fortes, C. J. *et al*, 2019), que o talude exterior protegido por manto de enrocamentos, se encontra em bastante mau estado, com focos de degradação, aparentando uma evolução lenta.

Em suma, a ação das correntes e das ondas tendem a erodir a fundação e a provocar o assentamento de toda a estrutura. Admite-se, assim, que a generalidade das anomalias

detetadas não resultarão de falta de peso individual dos blocos, mas essencialmente de fenómenos de erosão sobre a fundação. Apenas nas cabeças, por serem também solicitadas pelas ondas, os estragos serão resultantes das duas ações: correntes e ondas.

Figura 1. Cabeça. Molhe Nascente

- Remoção do material do manto de proteção degradado e de peso insuficiente e seu depósito ao longo do talude interior;
- Melhoria das condições de estabilidade dos taludes, através da regularização e preenchimento do submanto e colocação de blocos mais sólidos e de alta densidade (menor volume, redução do espaço ocupado), incluindo o robustecimento do pé de talude para boa sustentação destes;
- Demolição e reconstrução da superestrutura do molhe poente na cabeça e troço adjacente;
- Consolidação do troço montante do molhe poente com recurso a cortina de micro-estacas.

Uma das formas de contornar o problema foi colocar o material resultante da remoção dos mantos, a consolidar e alargar os taludes para garantir o apoio dos novos mantos. A outra foi prever blocos de alta densidade nos mantos resistentes das cabeças, cujo volume é menor, conduzindo a mantos menos espessos. Desta forma reduz-se também a capacidade da grua que será necessária para colocação destes mantos.

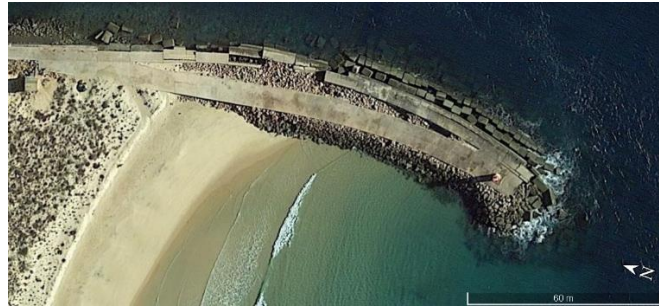
O molhe poente, tem sofrido bastantes danos, principalmente no paramento interior, tendo-se procedido ao seu reforço, no início do século. A solução, então adotada, foi de construção de uma nova estrutura paralela concêntrica, aderente ao intradorso da obra antiga, assumindo-se a contínua degradação da estrutura original. As campanhas de observação entretanto realizadas (Fortes, C. J. *et al*, 2019 e Capitão, R. *et al*, 2021), confirmaram que a situação da estrutura antiga continua a degradar-se, mas a um ritmo bastante lento.

Verificou-se na visita efetuada no âmbito deste projeto, que os últimos 200 m do molhe poente, apresentavam zonas com perda de finos dando origem a processos de infraescavação, estima-se que estes processos se tenham iniciado por volta de 2007, progredindo gradualmente.

Figura 2. Cabeça e troço adjacente. Molhe Poente

Para o problema da infraescavação e perda de finos que ocorre no troço montante do molhe poente, foi proposta uma solução de reforço com recurso a cortinas de micro-estacas, continua no lado exterior e descontinua no lado interior do molhe.
