## PROJETO DE REABILITAÇÃO E REFORÇO DO MOLHE NORTE DO PORTO DE VIANA DO CASTELO

### Resumo

### 1. Introdução e Caracterização Sumária do Molhe Norte

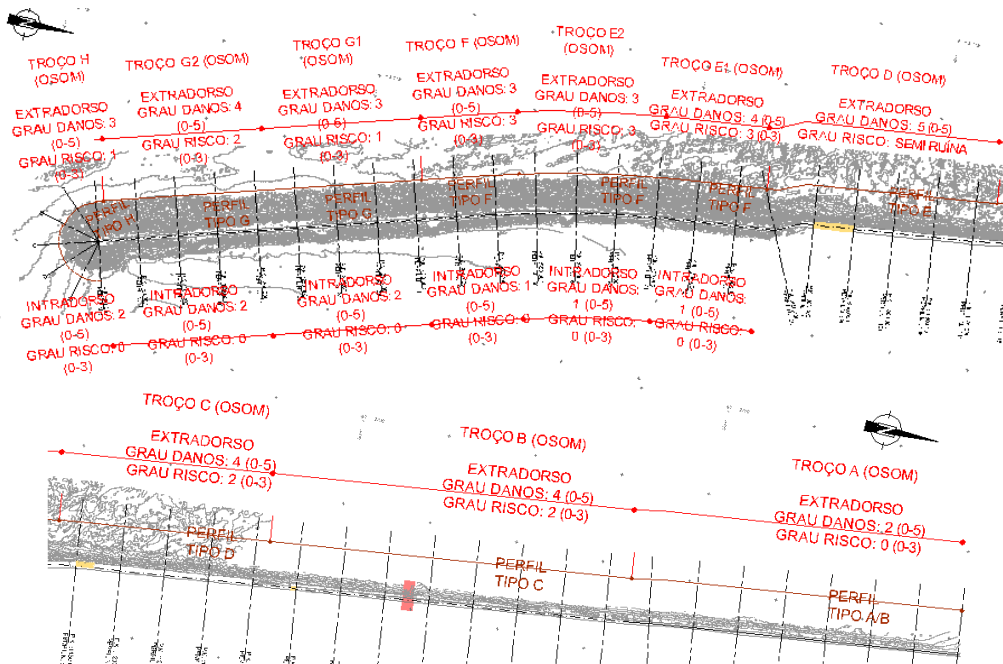
Figura 1. Localização dos trechos tipo e resumo do estado de conservação OSOM
