UMA NOVA PRAIA PARA VILA VITA

Carlos Abecasis

Consulmar

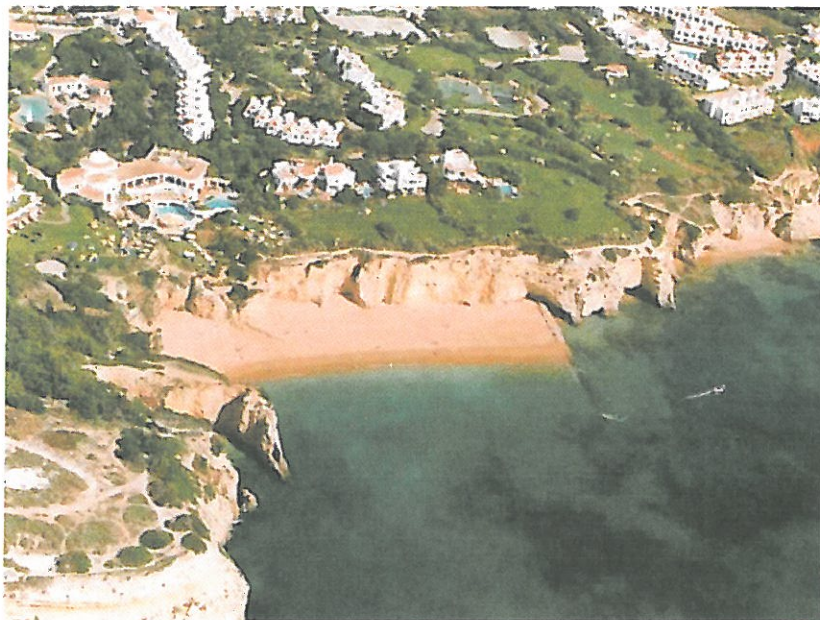
Fig. 2 – Vista aérea da praia em Outubro de 1998, no final do primeiro Verão após o enchimento.

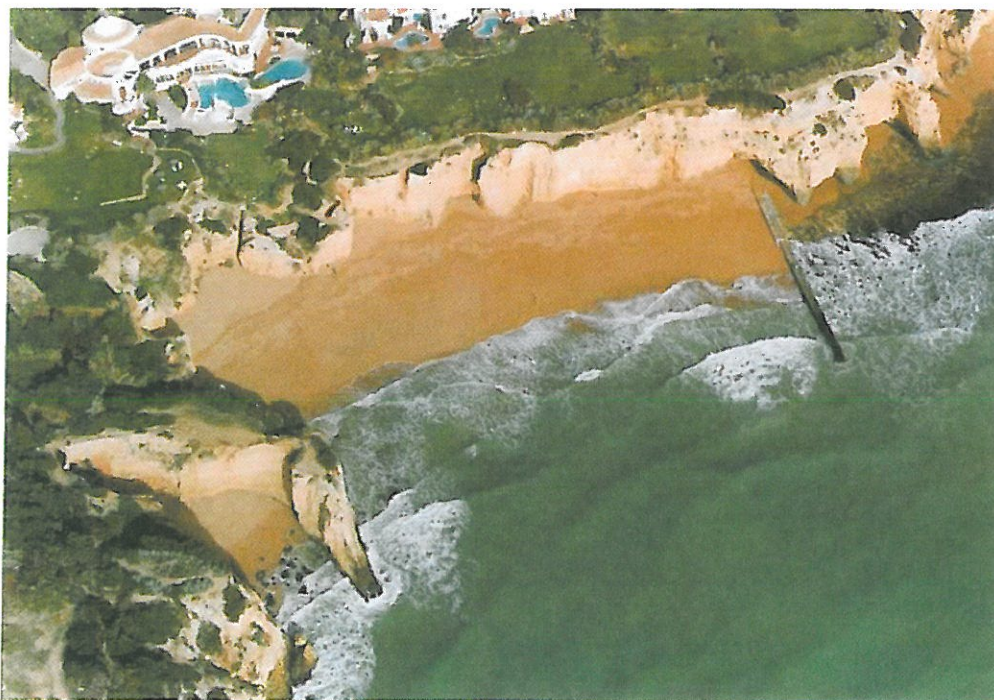
Fig. 4 – Situação da praia no Inverno, em maré viva (Janeiro de 1999).

A praia manteve-se estável e resistiu bem ao primeiro Inverno, sem perdas relevantes de areia. Embora, naturalmente, nessa estação o perfil se tenha alterado e o espraio das ondas chegasse a atingir a base da arriba (a uma cota mais elevada, no entanto, do que antes do enchimento), no Verão seguinte a praia retornou uma configuração praticamente idêntica à obtida após a alimentação.

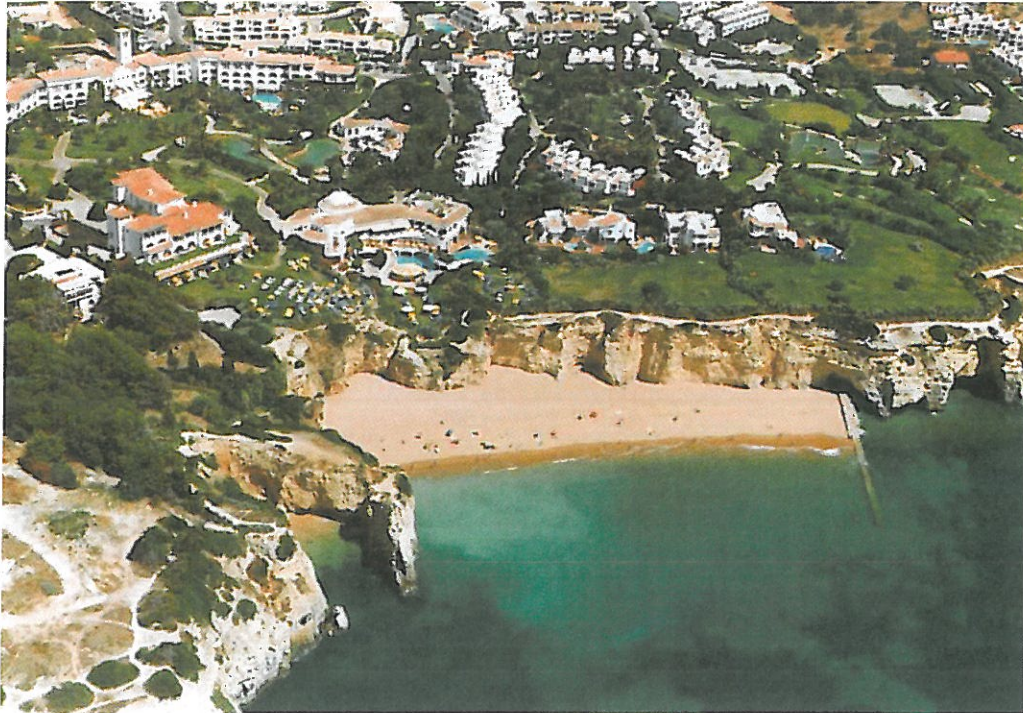
Fig. 5 – Situação da praia em Agosto de 1999, já reconstituído o perfil após o Inverno.

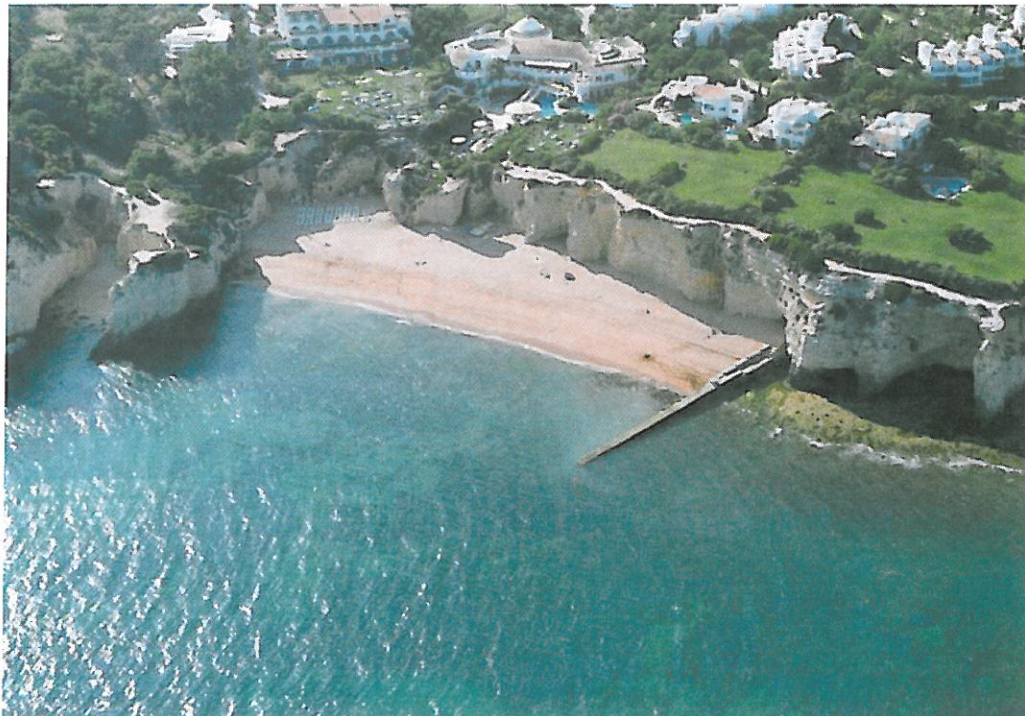
Fig. 6 – Vista da praia e da estrutura de retenção em baixa-mar.

Em termos de integração paisagística, as fotografias aqui apresentadas testemunham o reduzido impacto visual da estrutura de retenção, devido essencialmente à sua geometria mergulhante, mas também à cor clara conferida ao betão (perceptível na estrutura a seco).

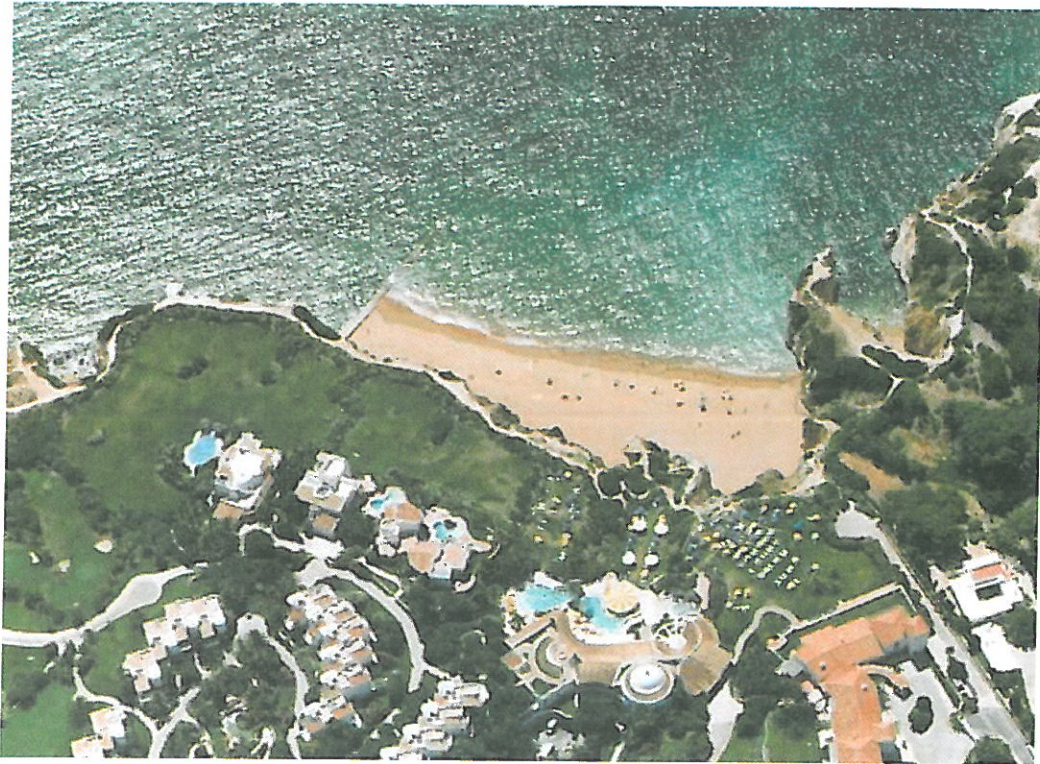
Fig. 7 - Vista da praia e da estrutura de retenção em preia-mar.
