OBRAS DE REMODELAÇÃO E AMPLIAÇÃO EM TERMINAIS PORTUÁRIOS COM ELEVADO ÍNDICE DE OCUPAÇÃO

Paulo Manuel Aldeia

Chefe de Divisão de Operações e Tráfego na Administração dos Portos de Setúbal e Sesimbra

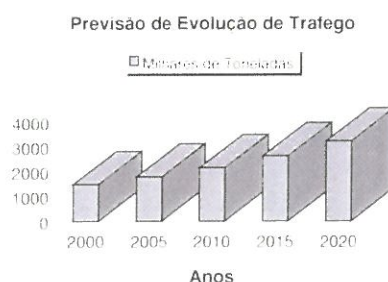
Segundo os valores apresentados no Plano de Ordenamento e Expansão encomendado pela APSS, S.A. prevê-se que a evolução no Terminal nos próximos anos seja a seguinte:

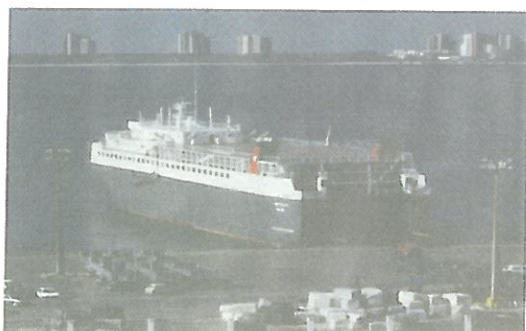
No início dos anos 80 começaram a ser descarregadas em Setúbal, do modo pouco seguro como a foto documenta (navio perpendicular ao cais), viaturas com destino ao mercado Nacional.

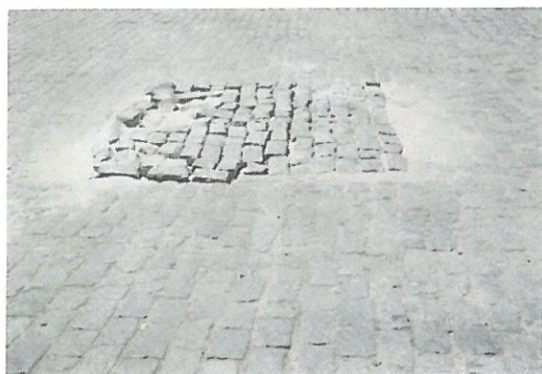
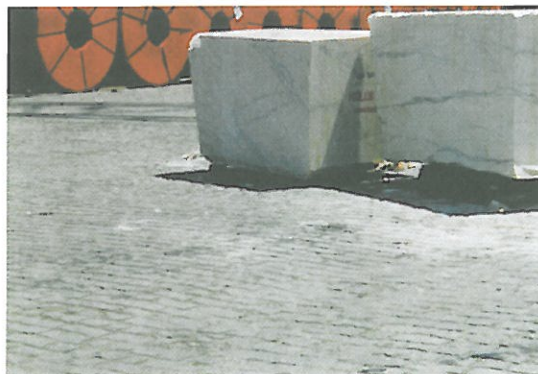
- Pavimento do terminal cujo acabamento superficial é na sua quase totalidade constituído por paralelepípedos de granito e que apresenta abatimentos muito acentuados, verificando-se como consequência:

- Acumulação frequente quer das águas das chuvas quer proveniente do galgamento do cais em situações de temporal.
- Impossibilidade da utilização de meios mecânicos adequados à limpeza do pavimento daí resultando com frequência danos na mercadoria parqueada e acidentes em pessoas e nos equipamentos.

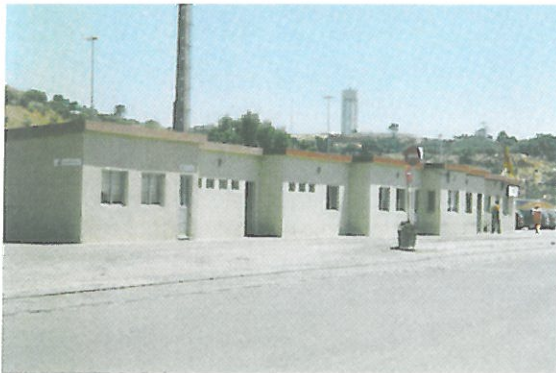
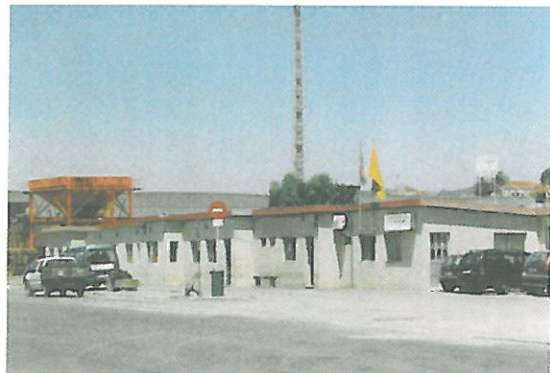
- Edifícios das empresas de estiva não adequados, atendendo ao tipo de construção e ao elevado acréscimo de trabalho e ao numero de pessoas envolvidas. A zona de estacionamento do equipamento dos operadores (empilhadores, tapetes, toldas, etc.) não tem espaço adequado, resultando alguma desorganização no espaço a eles destinado.

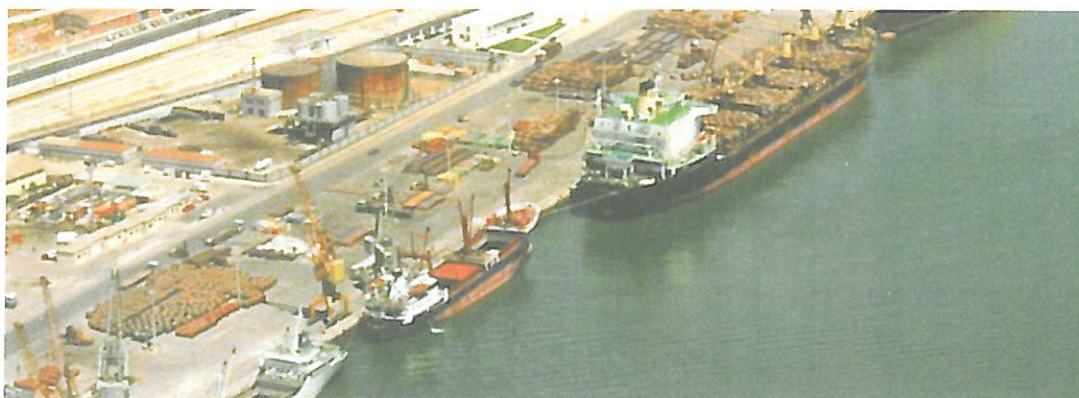
- Em 1971 quando da construção do cais nº 5, foi eliminada a ponte cais que ficava situada a montante do único cais existente e que servia as instalações da Shell, ficando as tubagens existentes integradas neste cais: passou a existir um ponto fixo para a acostagem destes navios vindo posteriormente, com a continuação do cais, provocar falta de flexibilidade para gerir navios de diversos comprimentos e calados tendo dado origem por vezes à necessidade de navios de grandes dimensões terem de desacostar para o largo, principalmente ao fim de semana, de modo a possibilitar que a descarga de asfalto fosse feita de modo ininterrupto.

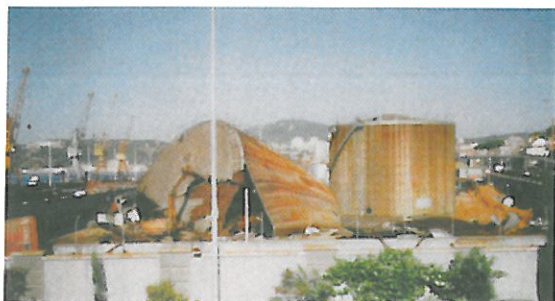
Início dos trabalhos de demolição em Fevereiro de 1997

O motivo deste compasso de espera deveu-se a se ter verificado que, com as limitações de terrapleno existentes, não se justificava avançar com o projecto sem que as instalações ocupadas pela Shell fossem desactivadas regressando à disponibilidade do porto .

Só em Novembro de 1996, após ter terminado o prazo de cinco anos da licença concedida, foi possível chegar a acordo sobre a desocupação dos terrenos que ficaram apenas totalmente libertos em Maio de 1997.

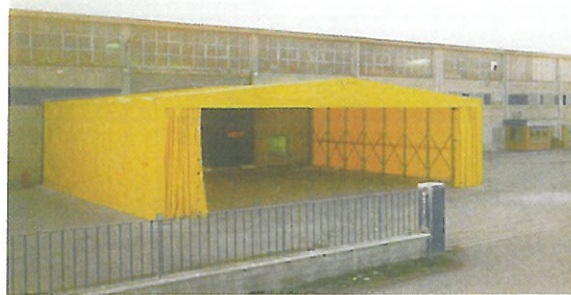
Novo tipo de armazéns projectados

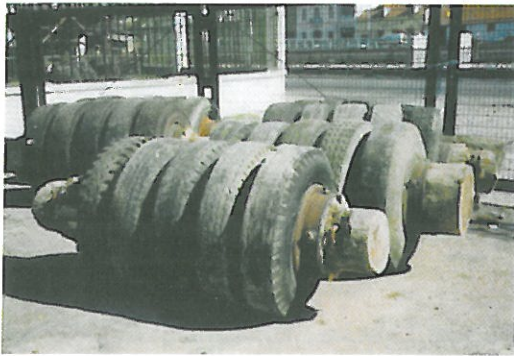
- defensas actuais;

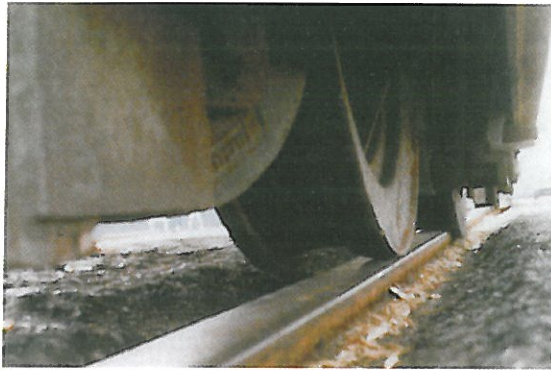
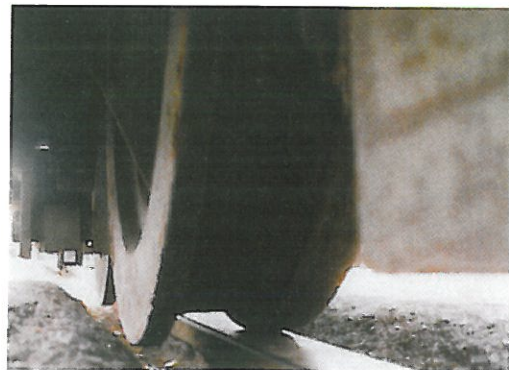
É o caso do caminho de rolamento dos guindastes que, em 1994/95, foi objecto de uma obra de nivelamento pois o seu assentamento era bastante acentuado ao ponto de em alguns locais os guindastes só assentarem nos carris em 3 dos seus 4 *boggies*.

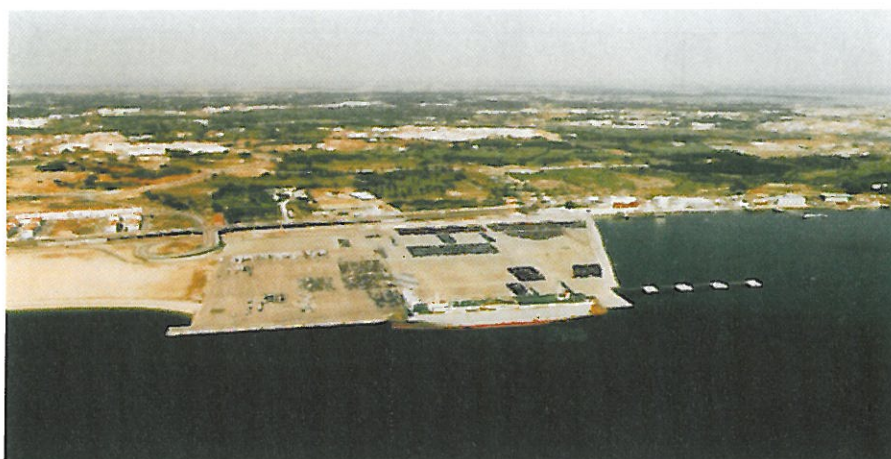
A nova rede eléctrica prevê a construção de um novo posto de transformação e, a exemplo da rede de abastecimento de água, a desactivação da rede antiga e a entrada em funcionamento da nova será feita de forma gradual e faseada.

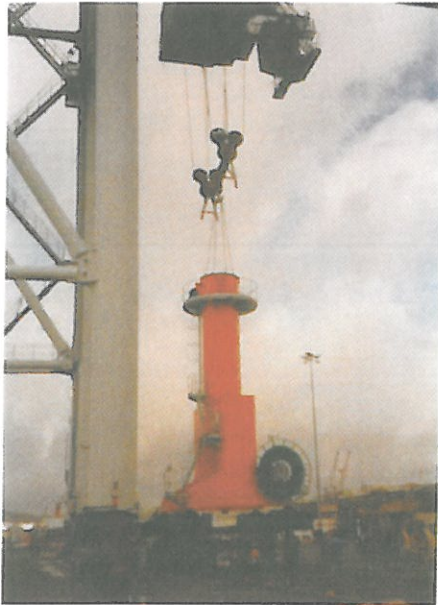
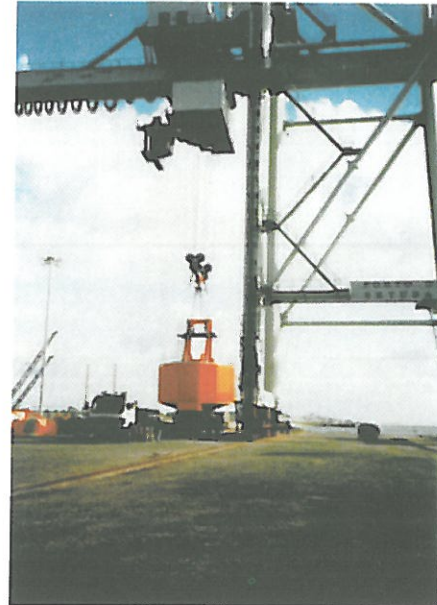
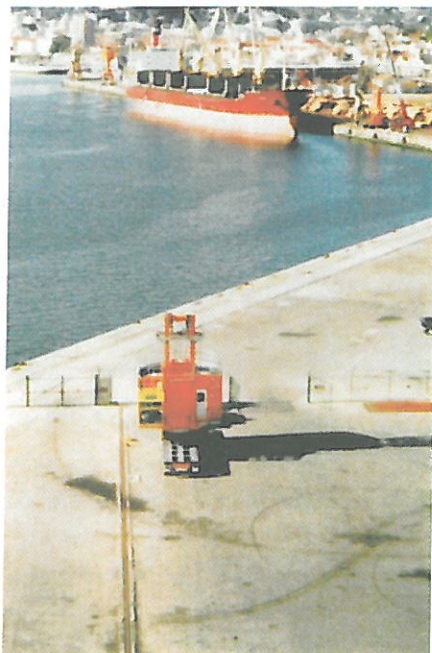
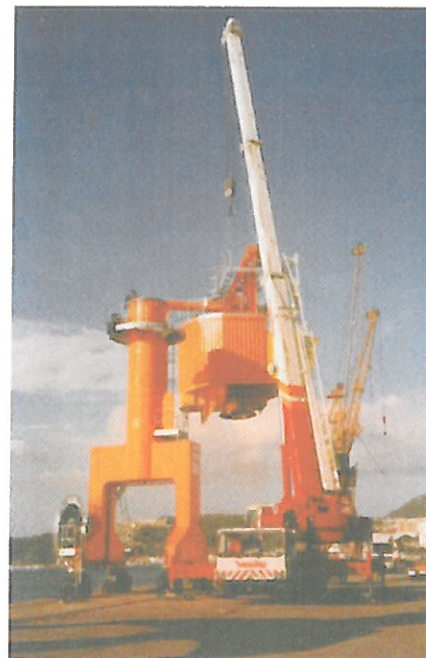
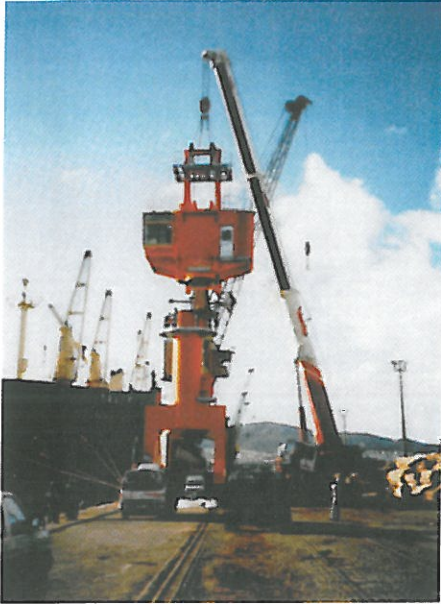
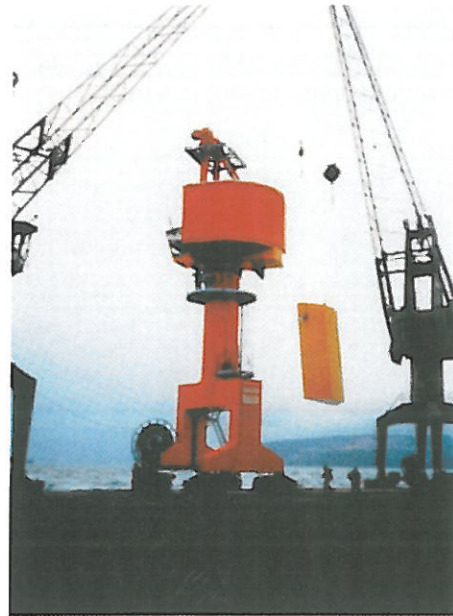
Concluídas no máximo possível neste local, as três componentes foram posteriormente e durante um fim de semana (8 e 9 de Janeiro) ripadas e montadas no local de trabalho, conforme é possível observar nas fotos anexas.

O sistema do movimento de translação ficou sempre em condições de funcionamento permanente, primeiro através do sistema de engate pelos outros guindastes e, passado pouco tempo, através do seu sistema eléctrico de deslocação.

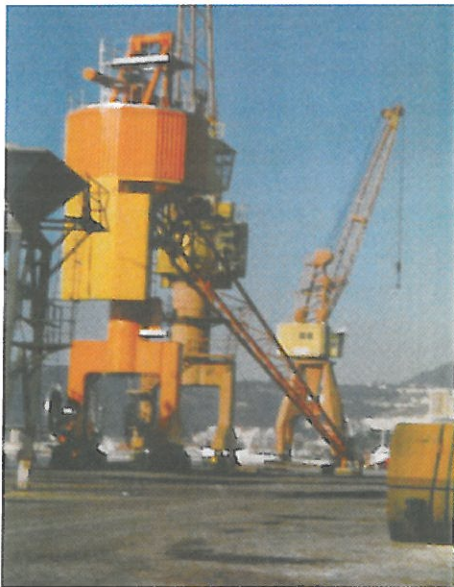
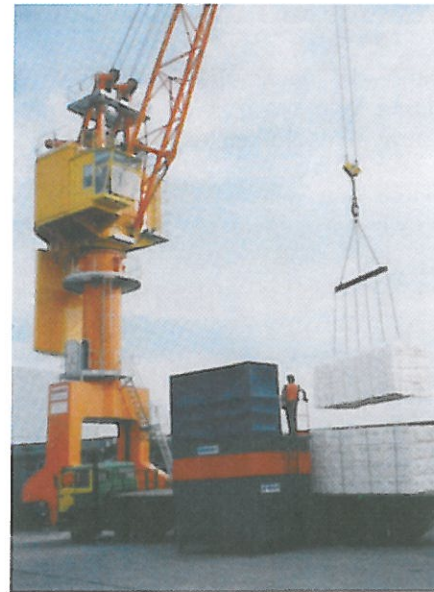
Nos dias 7 de Abril e 19 de Maio entraram em funcionamento os dois novos guindastes.

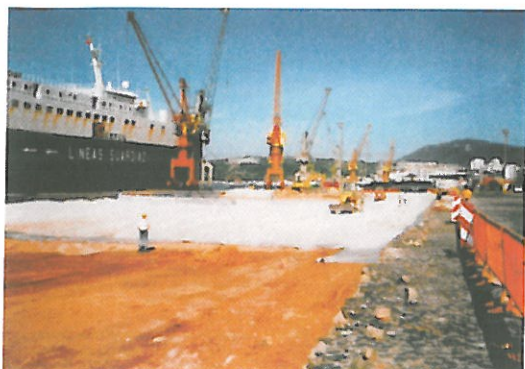
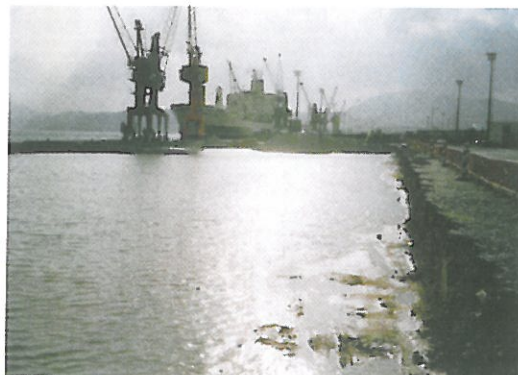
Durante o curto período já decorrido foi possível verificar a acção das marés no subsolo. Num dia de marés vivas o nível da água do mar ultrapassou a cota de escavação.
