AS INTERVENÇÕES DE DEFESA COSTEIRA NA COSTA DA CAPARICA

F. Veloso Gomes ⁽¹⁾, F. Taveira Pinto ⁽²⁾, J. Pais-Barbosa ⁽³⁾,
J. Costa ⁽⁴⁾ & A. Rodrigues ⁽⁴⁾

6^{as} Jornadas Portuguesas de Engenharia Costeira e Portuária Funchal, 8 e 9 de Outubro de 2009

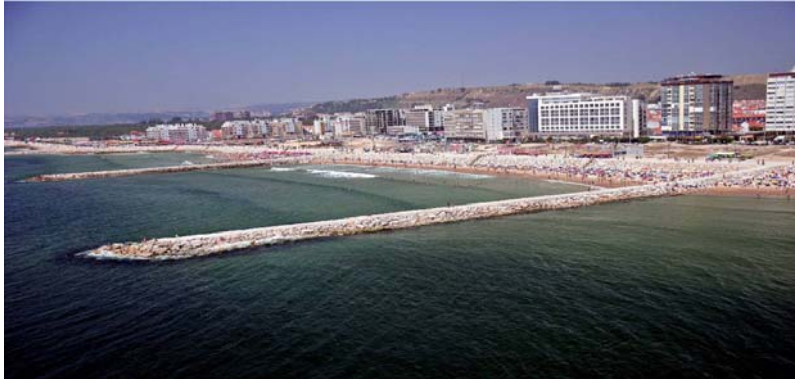
Figura 1. Esporões e obra aderente da frente urbana da Costa da Caparica após a Empreitada de reperfilamento (Junho de 2006).

- Reperfilamento dos esporões existentes (Figura 1), com o aumento do comprimento dos que passarão a ter um papel estruturante e reduzindo o comprimento dos que poderão vir a ser, a médio prazo, eliminados (Empreitada entre Outubro de 2004/Maio de 2005 e Outubro de 2005 / Maio de 2006);
- Reperfilamento da obra aderente existente na frente urbana (Figura 2, Empreitada executada em 2005).

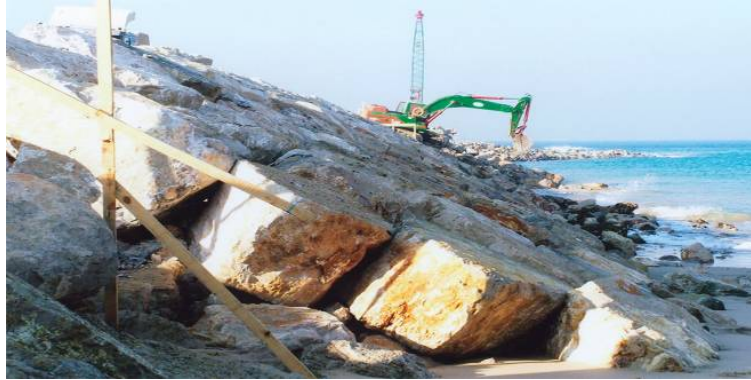
Figura 2. Operação de reperfilamento da obra aderente existente na frente urbana.

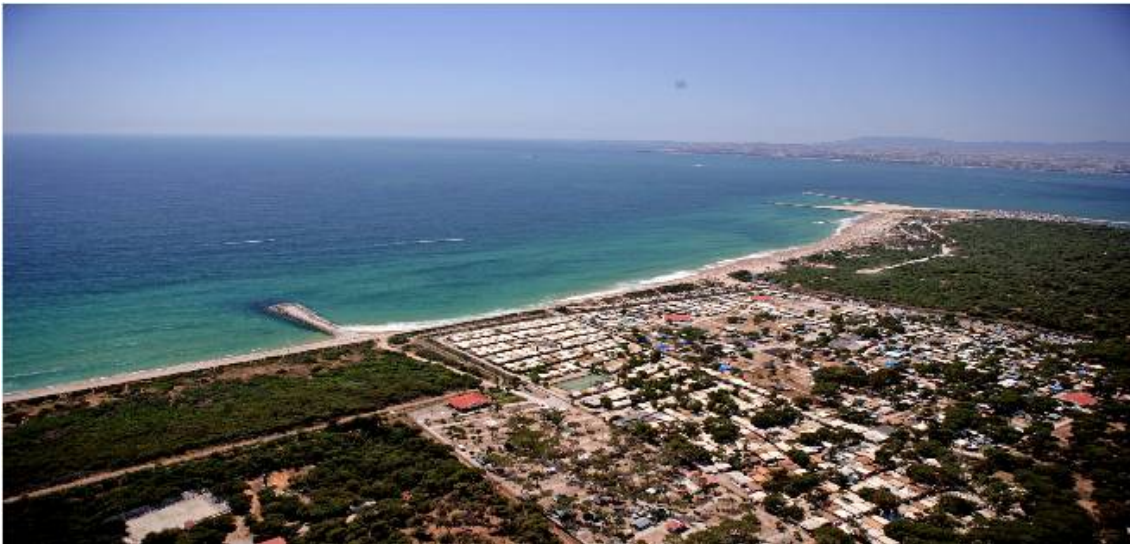
Figura 3. Praia de S. João e parques de campismo em Junho de 2006, entre o esporão Norte da Costa da Caparica (EC7) e o esporão Sul da Cova do Vapor (EV1).

Durante o Inverno de 2006/2007 foram efectuadas várias intervenções de emergência na praia de S. João (Figura 3), entre a frente urbana da Costa da Caparica e a Cova do Vapor. Desde que foi elaborado o levantamento hidrográfico do Instituto Hidrográfico (Setembro 2001), que sustentou o Projecto Base das obras de intervenção, decorreram cinco anos. Nesses cinco Invernos continuou a verificar-se uma perda de areal na zona da Costa da Caparica/Cova do Vapor. Essa perda assumiu proporções muito preocupantes, particularmente na praia de S. João, onde as dunas foram seriamente afectadas e os parques de Campismo ficaram a poucos metros de serem inundados pelo mar. Curiosamente, a praia de S. João (entre a Costa da Caparica e a Cova do Vapor) tinha-se mantido estável durante cerca de 30 anos e até à data do levantamento, de tal forma que nunca foram construídos os esporões previstos para essa praia. Na altura da execução do Projecto Base (Dezembro de 2001) não existia a obra longitudinal aderente, a norte do esporão norte da Costa da Caparica. Essa obra foi executada de uma forma muito precária (basculamento de enrocamento, sem vala de fundação) em situação de emergência (Abril e Maio de 2003), quando ocorreram graves problemas de erosão e destruição significativa da duna na praia de S. João, depois de cerca de 30 anos de relativa estabilidade. Na altura, com o acentuado emagrecimento da praia e da duna, detectou-se a existência de ruínas de uma obra aderente que já teria sido construída pelo exército há várias dezenas de anos (com cerca de 430 m de comprimento), a qual

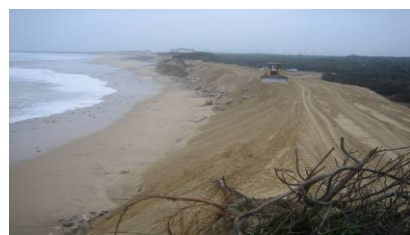
Figura 4. Situações críticas na praia de S. João e dique artificial de areia.

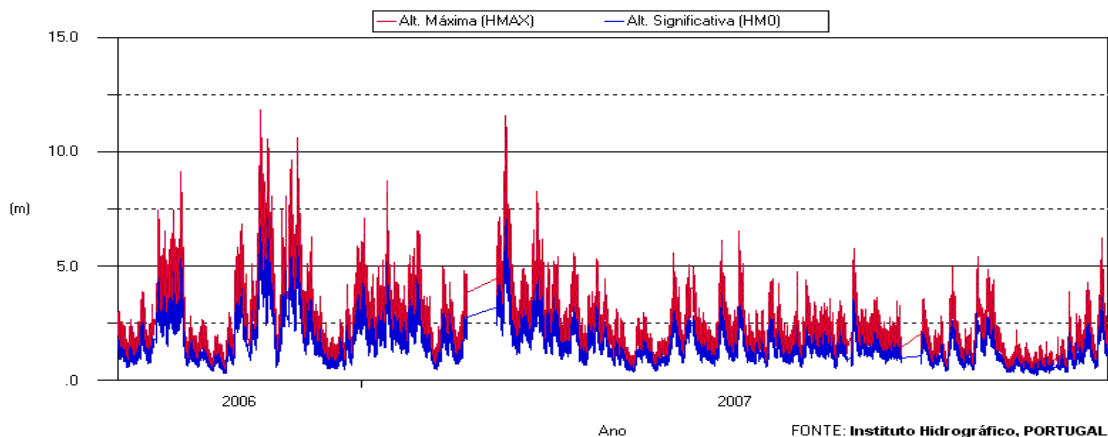
Figura 5. Agitação registada no ondógrafo de Sines, de 3 de Outubro de 2006 a 3 de Outubro de 2007, incluindo os temporais que originaram as intervenções de emergência.

Considerando que no âmbito do Programa Polis estava prevista a manutenção dos parques de Campismo no local (ainda que com uma pequena retirada, de forma a constituir uma faixa de salvaguarda junto ao que resta da duna) tornava-se necessário proceder ao reperfilamento da obra (extensão 430 m) com o perfil tipo adoptado no Projecto da obra longitudinal aderente na Costa da Caparica. Esta intervenção, projectada em Junho de 2005, só se veio a concretizar depois de um dos parques ter sido parcialmente inundado pela agitação do mar em consequência da rotura da obra de defesa precária que aí existia. Foram também realizadas intervenções de emergência (Figura 4) ao longo de toda a praia de S. João (Dezembro de 2006 e nos primeiros meses de 2007), consistindo numa ripagem de areias, para reajuste do perfil de praia e reforço do que restava do cordão dunar. Este reperfilamento foi efectuado acima da cota +1.0 ao ZH, deslocando de baixo para cima uma espessura de areia da camada superficial da praia de pequena espessura (não superior a 0.5m), de forma a não prejudicar a própria praia que desempenha um papel de defesa natural e de valia balnear. Foi realizado sem afectar o que ainda restava das dunas, quer em termos de morfologia, quer em termos de vegetação. As intervenções estiveram associadas às consequências dos temporais então registados (Figura 5).

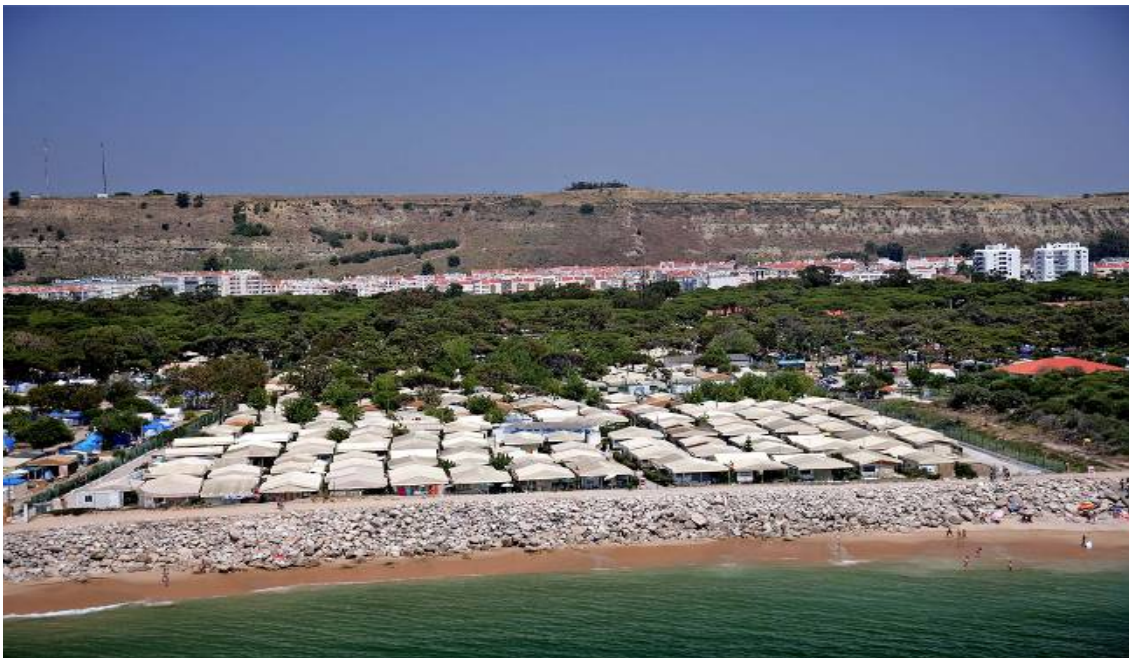
Figura 6. Um dos parques de campismo na praia de S. João em Junho de 2006 protegido pela referida obra de defesa aderente precária, reperfilada em 2007. Ao fundo a arriba fósil. Para quando a desocupação de uma faixa de segurança?

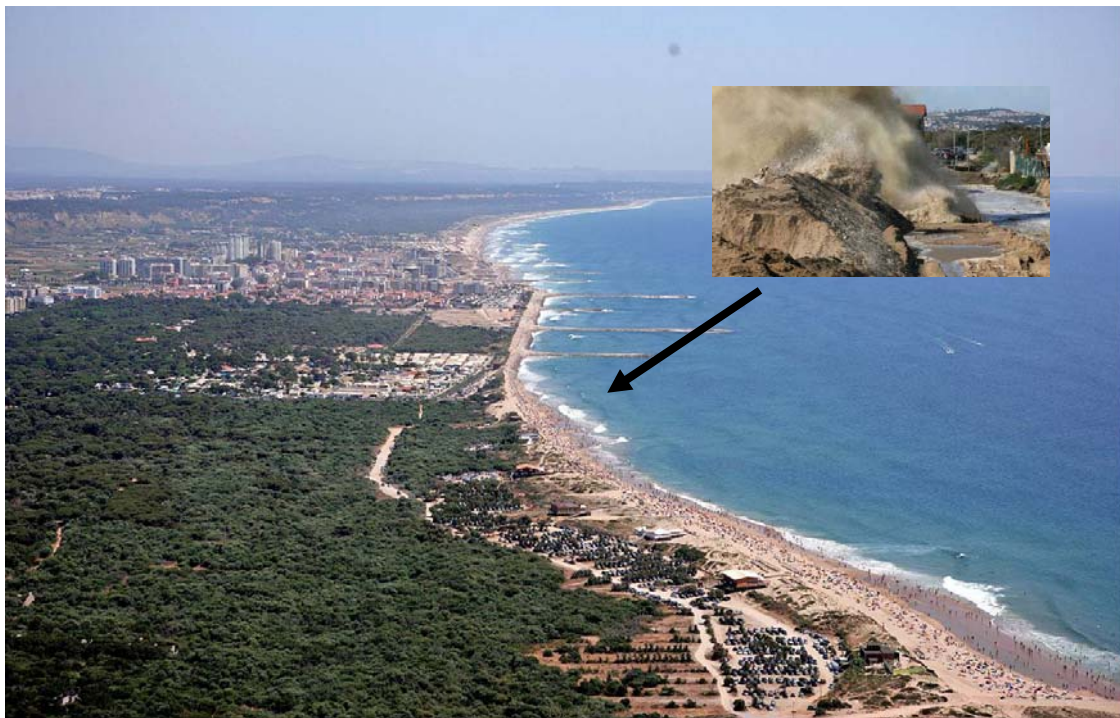
Figura 7. Praia de S. João e cidade da Costa da Caparica, vista de Norte para Sul. Fotografia de Junho de 2006, antes da alimentação artificial das praias e do reperfilamento da estrutura aderente junto dos parques de campismo. Local onde ocorreu o galgamento que inundou algumas tendas do parque de campismo. A frente urbana está actualmente em posição “avançada” em relação à configuração da linha de costa da extensa baía que se desenvolve desde a Cova do Vapor até ao cabo Espichel, o que é antinatura.

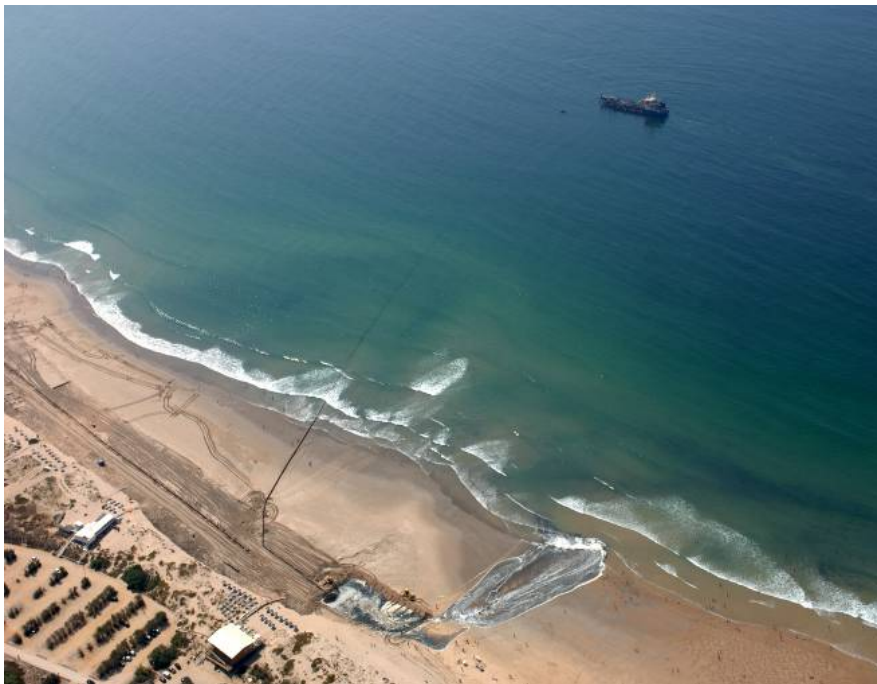
Figura 8. Operação em curso de repulsão de areias para a praia.

Na zona da praia foi efectuado o espalhamento e nivelamento das areias bombadas, com equipamento mecânico terrestre (Figuras 8 e 9). As operações decorreram de Sul para Norte. A duração de um ciclo completo de dragagem (dragagem no canal de navegação, navegação até à bóia junto da praia, operações de acoplamento da tubagem e repulsão das areias para a praia e desacoplamento, viagem de retorno) tinha a duração aproximada de 4 h (para cada uma das dragas).

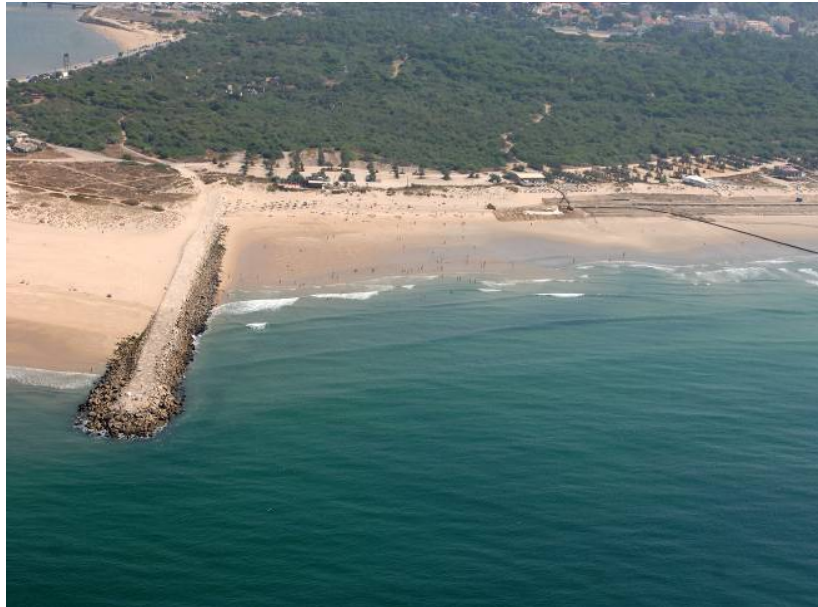
Figura 9. Operações em curso (finais de Agosto 2007) de alimentação artificial com areias, na praia de S. João (troço Norte, junto aos esporões da Cova do Vapor).

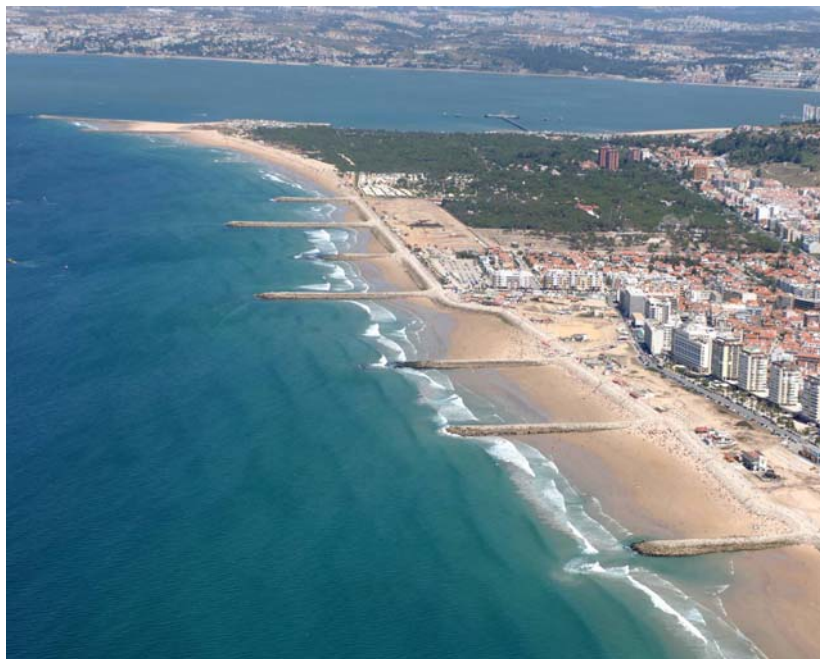
Figura 10. Frente urbana da Costa da Caparica e praia de S. João (em último plano) antes da alimentação artificial.

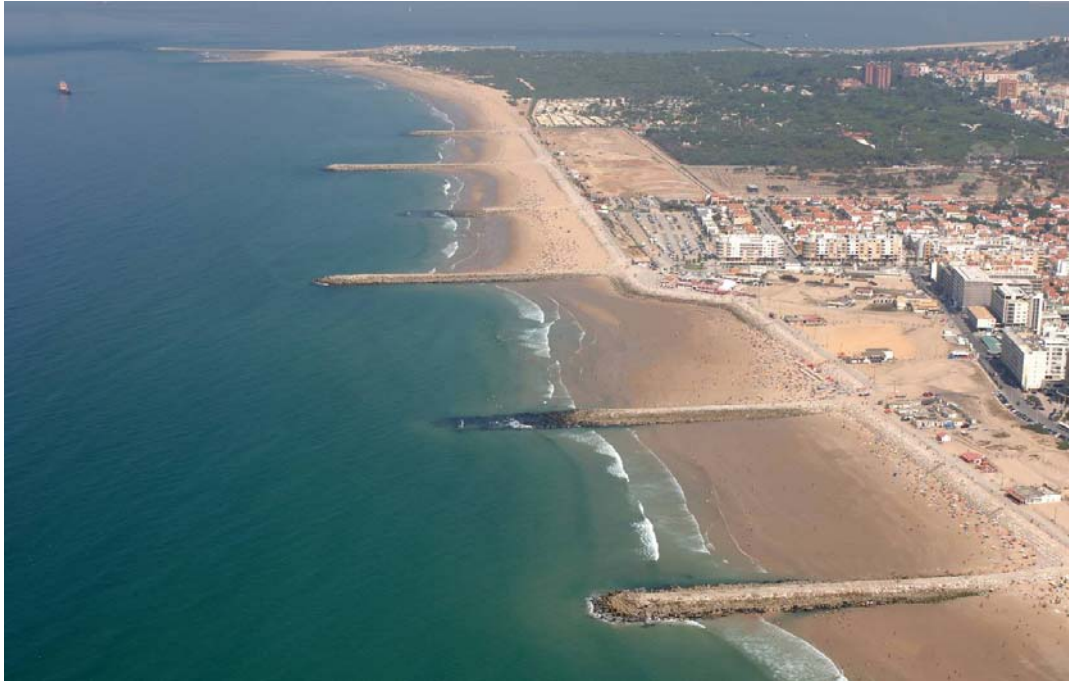
Figura 11. Frente urbana da Costa da Caparica e praia de S. João (em último plano) após a primeira alimentação artificial com areias.
