ESTUDOS DE GALGAMENTO DO MOLHE OESTE DO PORTO DE SINES

Maria Teresa Reis, Maria da Graça Neves, Miguel Robert Lopes e Luís Gabriel Silva

¹ Laboratório Nacional de Engenharia Civil, I.P. (LNEC)

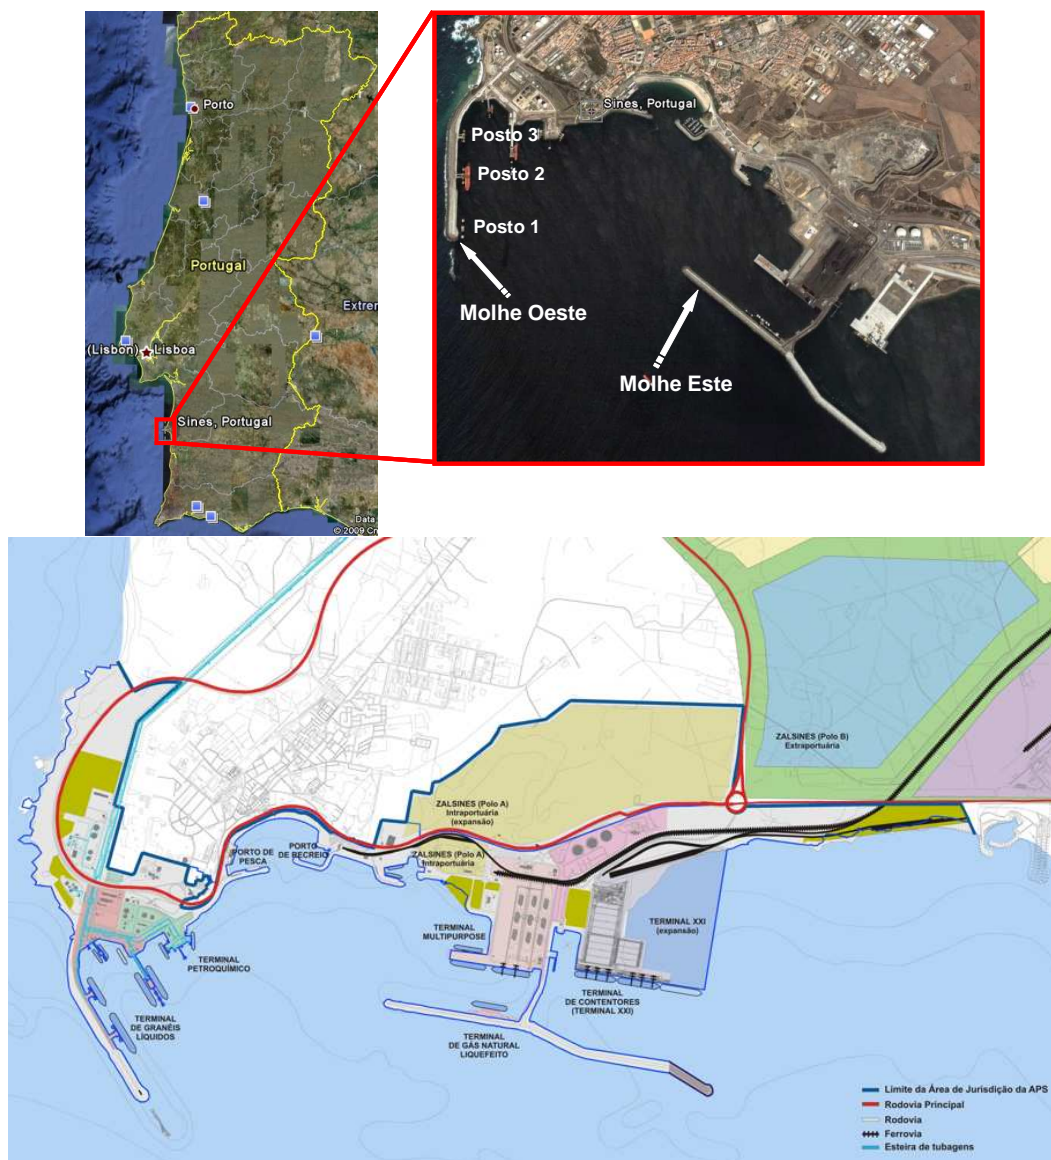
Figura 1: Localização e *layout* actual do Porto de Sines

O Porto de Sines, localizado na costa sudoeste de Portugal continental, é protegido por dois molhes: Oeste e Este (Figura 1). O molhe Oeste é o molhe principal e protege postos de acostagem de águas profundas para navios petroleiros e quatro terminais principais (de granéis líquidos, petroquímico, multipurpose e de gás natural liquefeito).

Actualmente, apenas dois dos três postos de acostagem existentes no intradorso do molhe Oeste se encontram em funcionamento: o Posto 2 e o Posto 3 (Figura 1). Por solicitação da Administração do Porto de Sines, foram efectuados nos últimos cinco anos estudos para a reabilitação final do molhe, com o objectivo principal de reactivar o Posto 1 (para recepção, carga e descarga de petroleiros), mas também de melhorar as condições de abrigo e a operacionalidade do porto (CONSULMAR, 2006, 2008). Para a reabilitação final do molhe foram propostos três perfis-tipo para a secção entre o Postos 2 e 1. Para verificar a eficiência destes perfis, realizaram-se em 2008 no LNEC (2008) ensaios em modelo físico bidimensional de estabilidade e galgamento.

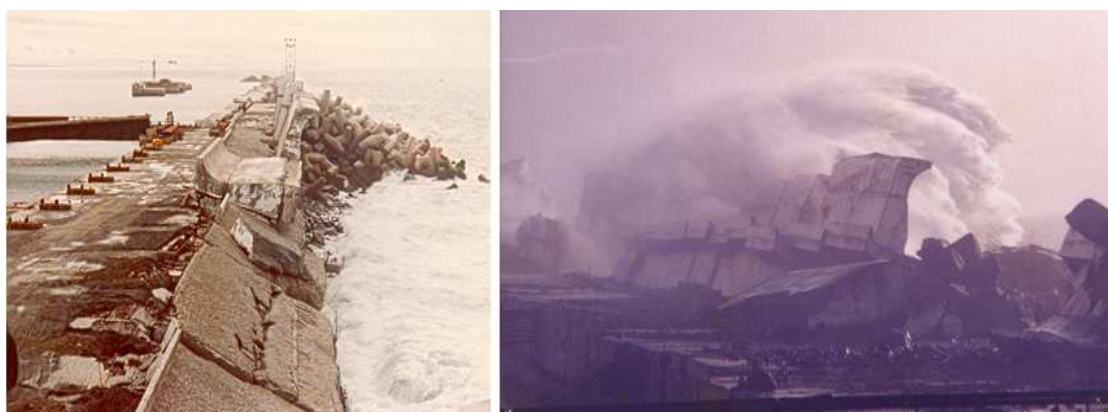
Figura 4: Colapso do manto de protecção e da superestrutura do molhe Oeste do Porto de Sines

O molhe foi originalmente projectado para uma altura de onda significativa, H_{sd} , de 11 m, com um período de retorno de 100 anos (Tabela 1), sendo a estrutura de maior envergadura do seu género exposta a um clima de agitação marítima tão severo. A construção estava praticamente terminada quando, a 26 de Fevereiro de 1978, ocorreram estragos muito avultados no molhe durante uma tempestade à qual muitos associaram um valor de H_s inferior a 11 m. Daí resultou a perda de aproximadamente dois terços do manto de protecção e danos muito severos em alguns locais da superestrutura. Em Dezembro de 1978 e em Fevereiro de 1979, tempestades causaram o colapso de quase a totalidade do manto exterior do molhe e da sua superestrutura (Figura 4).

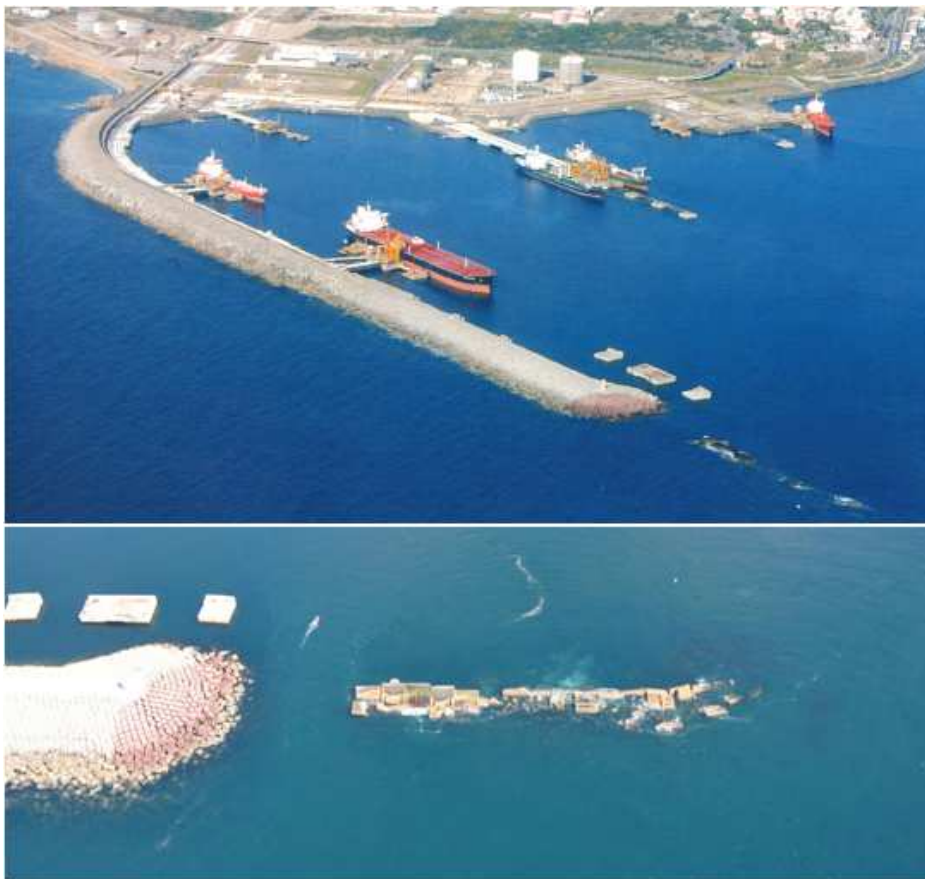
Figura 6: Molhe Oeste do Porto de Sines após os trabalhos de reabilitação terminados em 1992 (incluindo destroços do molhe original)

Assim, actualmente, o molhe tem um comprimento de aproximadamente 1.6 km ao nível do coroamento e é protegido por cubos Antifer de 400 kN no enraizamento, de 900 kN no tronco e de 900 kN e 1050 kN na nova cabeça do molhe. Apenas os Postos 2 e 3 se encontram em

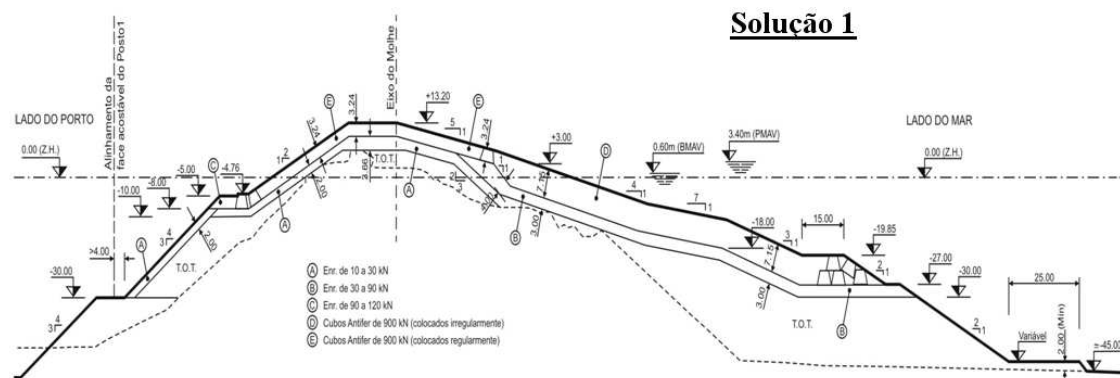
Figura 7: Perfis propostos para a reabilitação final do molhe Oeste do Porto de Sines: Soluções 1, 2 e 3

Três das soluções propostas para o perfil-tipo do molhe entre os Postos 2 e 1 foram seleccionadas para serem ensaiadas em modelo físico bidimensional (Figura 7):

- Solução 1 – Consiste num quebra-mar de taludes, com um manto exterior de cubos Antifer de 900 kN, colocados irregularmente em duas camadas ($0.09 \text{ un}/\text{m}^2$) abaixo do ZH e regularmente numa camada ($0.0625 \text{ un}/\text{m}^2$) acima do ZH. O coroamento é composto por uma berma à cota +13.2 m (ZH), não protegida contra o galgamento. Este perfil é semelhante ao existente entre os Postos 2 e 1, servindo assim de termo de comparação com a situação actual. Foi inicialmente proposto ser usado a sul do Posto 1.

- Solução 2 – Este perfil difere do perfil da Solução 1 essencialmente no coroamento, sendo composto por uma berma com 14 m de largura à cota +13.2 m (ZH), encostada a uma superestrutura de betão fundada à cota -5.0 m (ZH), com um túnel incorporado, com plataformas às cotas +13.2 m (ZH) (não protegida contra o galgamento) e +8.0 m (ZH) (protegida contra o galgamento). Este perfil foi proposto ser usado entre os Postos 2 e 1.

- Solução 3 – Este perfil difere do perfil da Solução 1 essencialmente no coroamento, sendo composto por uma berma com 20 m de largura à cota +18.0 m (ZH), encostada a uma superestrutura de betão com deflector de onda, com o coroamento à cota +19.0 m (ZH) e com plataformas às cotas +13.0 m (ZH) e +8.0 m (ZH). Apresenta duas camadas de cubos Antifer de 900 kN acima do ZH, com colocação regular. Este perfil é semelhante ao existente entre os Postos 3 e 2 e foi proposto ser usado só no Posto 1 ou também entre os Postos 2 e 1.

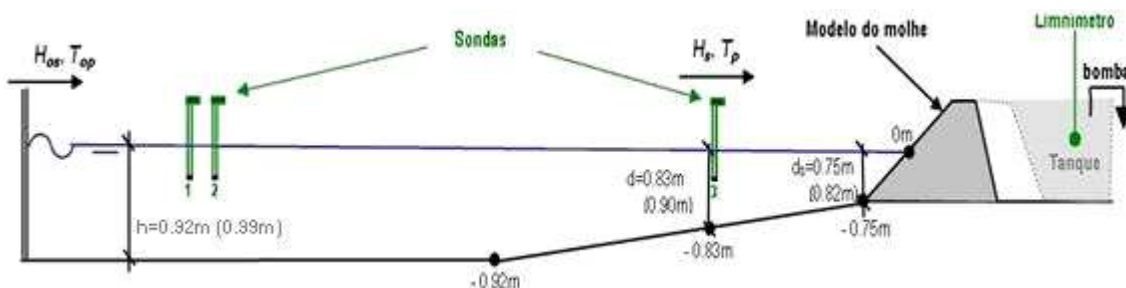
Figura 8: Representação esquemática do canal dos ensaios, do modelo do molhe e da localização do equipamento de medição utilizado

modelo profundidades, d_s , no pé das estruturas de 0.75 m e 0.82 m, respectivamente (Figura 8). Os fundos em frente ao local de implantação das estruturas (aproximadamente -45.0 m (ZH) no pé da estrutura) foram reproduzidos por intermédio de rampas de inclinação constante até à batimétrica -55.0 m (ZH), à qual correspondem profundidades, h , em frente ao bater de 0.92 m e 0.99 m, para os dois níveis de maré ensaiados.

Para a medição da superfície livre, o canal estava equipado com três sondas de condutância (Figura 8). Duas sondas fixas (sondas 1 e 2), necessárias ao funcionamento do sistema de absorção activa da reflexão, foram colocadas próximas do bater e a terceira sonda (sonda 3) foi colocada em frente à estrutura (Figura 8), a uma profundidade, d , de 0.83 m e 0.90 m para os dois níveis de maré ensaiados (correspondente à batimétrica -50.0 m (ZH) no protótipo).

Para determinar os valores médios de volumes galgados por metro linear de estrutura, q_{MF} , foi colocado um tanque de recolha de água a jusante da obra (Figura 8) e a água era direccionada para o tanque através de uma rampa de 0.50 m de largura (Figura 9). Dentro do tanque instalaram-se uma bomba e um limnómetro, ligados a um computador que monitorizava e registava a variação de nível em cada ensaio. Quando um nível máximo de água pré-estabelecido era atingido no tanque, a bomba era activada por um período fixo de tempo. O volume de água bombada foi determinado com base na curva de calibração da bomba. A medição da variação do nível de água no tanque durante um ensaio juntamente com a curva de calibração da bomba permitiam determinar os valores médios de volumes galgados por metro linear de estrutura.

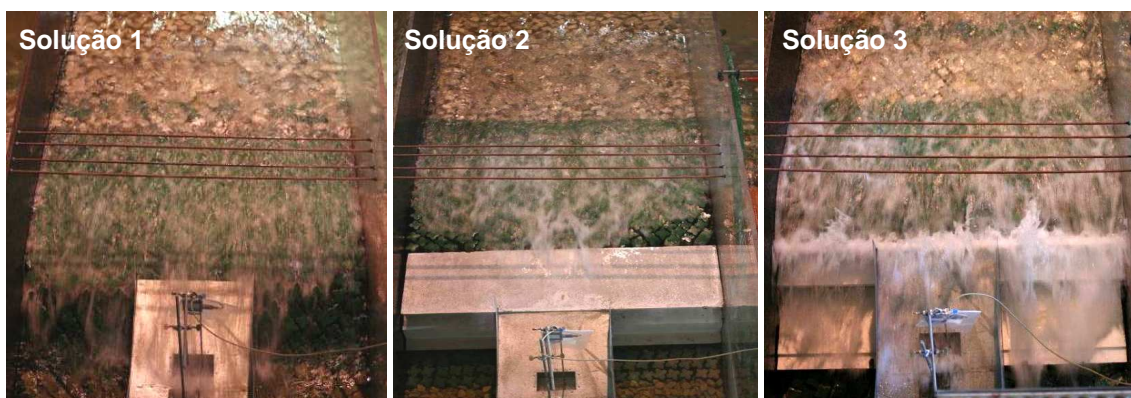
Figura 9: Galgamento observado durante os ensaios em modelo físico das soluções propostas para reabilitação final do molhe Oeste

Os resultados dos ensaios de galgamento encontram-se descritos detalhadamente em LNEC (2008). Na Tabela 4 apresentam-se os valores dos caudais médios galgados por metro linear de estrutura, q_{MF} , para os 24 ensaios realizados para as Soluções 1, 2 e 3. Neste quadro, os valores apresentados correspondem a valores do protótipo, onde as características da agitação, T_p e H_s , representam valores medidos na sonda 3, colocada em frente à estrutura, à profundidade d (Figura 8). Uma vez que a estrutura se situa em águas profundas (aproximadamente -45.0 m (ZH) no pé da estrutura), as diferenças entre a agitação medida na sonda 1 e na sonda 3 foram muito pequenas.

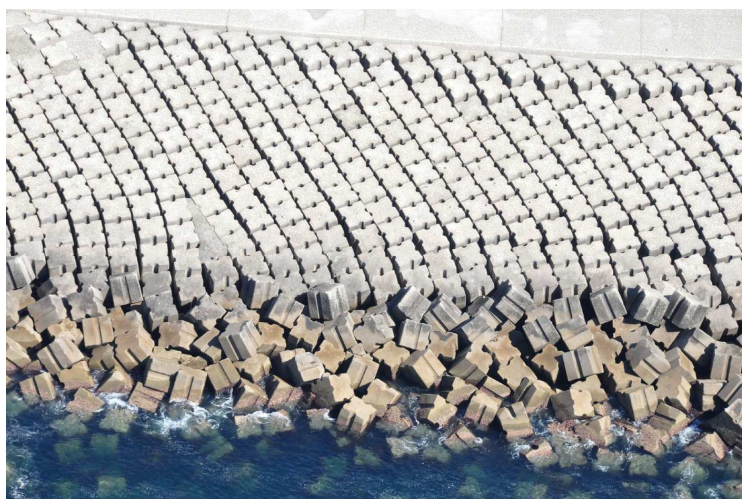
Figura 10: Molhe Oeste de Sines: pormenor do modo de colocação dos blocos Antifer na parte superior do talude exterior e na berma de coroamento

Pullen *et al.*, 2007) sugere valores para γ_f de 0.47 ou 0.5 para cubos Antifer, mas estes valores baseiam-se em ensaios em modelo físico reduzido realizados para estruturas com duas camadas de cubos Antifer, colocados de forma desarrumada num talude a 1:1.5 (Pearson *et al.*, 2004). No molhe Oeste de Sines, os cubos Antifer apresentam uma colocação arrumada na parte superior do talude exterior e na berma de coroamento (Figura 10), o que aumenta consideravelmente o espraio e o galgamento. Assim, realizou-se uma análise de sensibilidade ao coeficiente γ_f , quer para a NN_OVERTOPPING, quer para as fórmulas empíricas, considerando valores entre 0.5 e 0.8 para as diferentes partes do talude do molhe.
