PORTO DE RECREIO DE VILA NOVA DE GAIA (DOURO MARINA) – SOLUÇÕES CONSTRUTIVAS UTILIZADAS NAS OBRAS HIDRÁULICAS

A presente comunicação focaliza-se nas soluções e processos construtivos adoptados na execução das obras hidráulicas da Empreitada de Construção do Porto de Recreio de Vila Nova de Gaia.

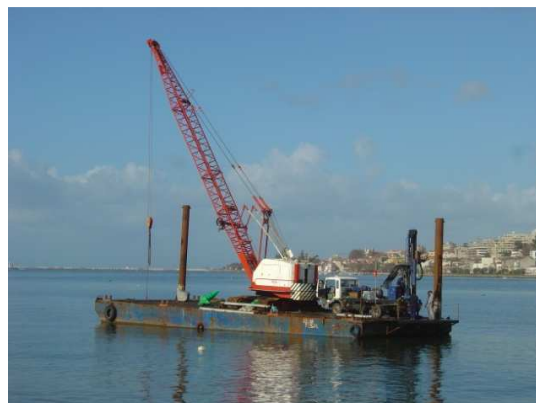
Fotografia 3 – Campanha geotécnica (CPTU)

Depois dos trabalhos de montagem de estaleiro, numa área que de apresentava pouco arranjada, e de realização de ensaios CPTU na zona do cais, arrancaram os trabalhos da empreitada mais significativos, que doravante se descrevem por componente da empreitada a que respeitam.

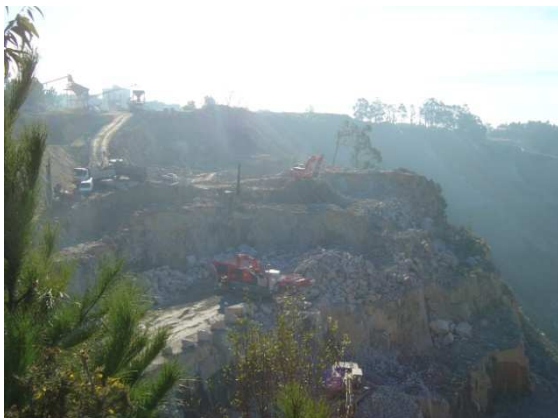
Fotografia 4 – Extração e carga na pedreira

Ao nível das tarefas preparatórias da empreitada destacou-se o esforço na pesquisa de pedreiras que tivessem capacidade de produção para fornecer as frentes de enrocamento, em função da cadência prevista no plano de trabalhos, tendo a escolha recaído sobre uma pedreira que dista cerca de 5 Km da obra. Na fase final da aplicação das camadas de revestimento dos taludes foi necessário recorrer a outra pedreira, localizada em Penafiel, que permitiu suprir a insuficiência de blocos facejados de maiores dimensões.

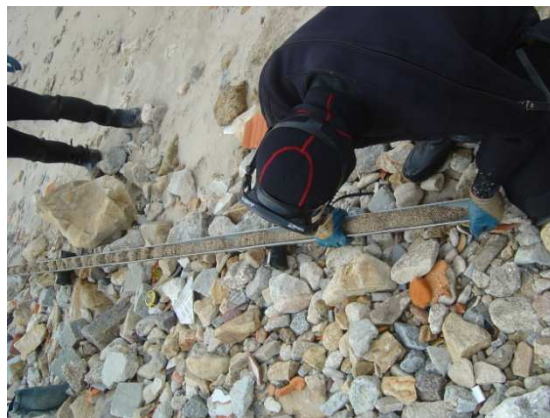
Fotografia 5 – Recolha de sedimentos

Nesta fase realizou-se ainda uma recolha de sedimentos em profundidade, em dez estações de amostragem, cuja análise físico-química, segundo a Portaria n.º 1450/2007, revelou tratar-se de material de Classe 1 – Material Dragado Limpo, podendo “*ser depositado no meio aquático ou repostos em locais sujeitos a erosão ou utilizado para alimentação de praias sem normas restritivas*”.

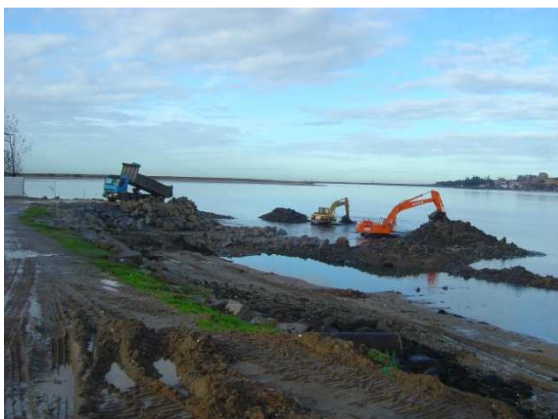
Fotografia 6 – Escavação e descarga de TOT

Uma vez criados os acessos ao arranque do esporão iniciaram-se os trabalhos de escavação da sua fundação, aos quais se seguia a deposição de TOT para enchimento do núcleo, por basculamento directo de camiões.

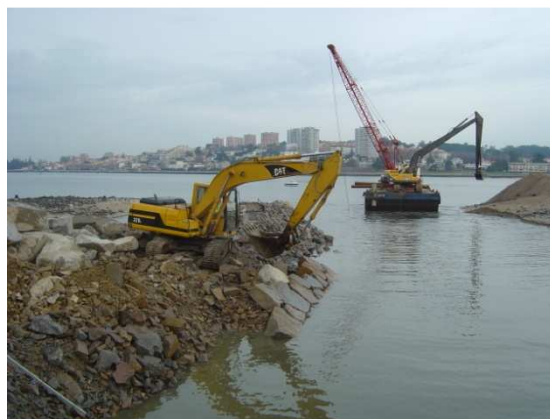
Fotografia 7 – Dragagem e enrocamentos

A escavação foi, numa primeira fase, executada com recurso a escavadoras hidráulicas de rotação total, tendo-se depois utilizado para a dragagem uma escavadora de lança comprida e uma grua de rastros posicionadas numa plataforma flutuante.

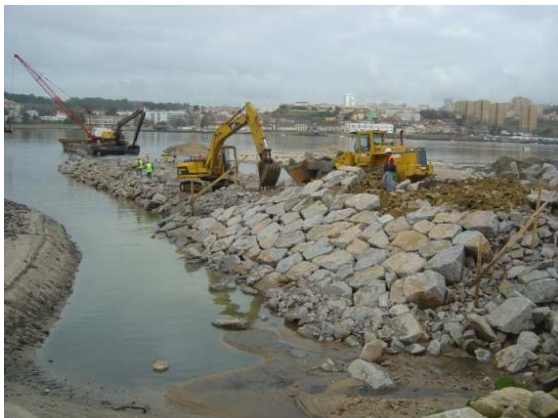
Fotografia 8 – Descarga com pá e revestimento

A colocação do TOT no núcleo foi também efectuada por pá carregadora, recorrendo-se a *stock* provisório em obra, visto que a largura do seu coroamento (5m) não permitia, a partir do momento em que a escavadora iniciou a execução das camadas de revestimento, a passagem de dois equipamentos em simultâneo.

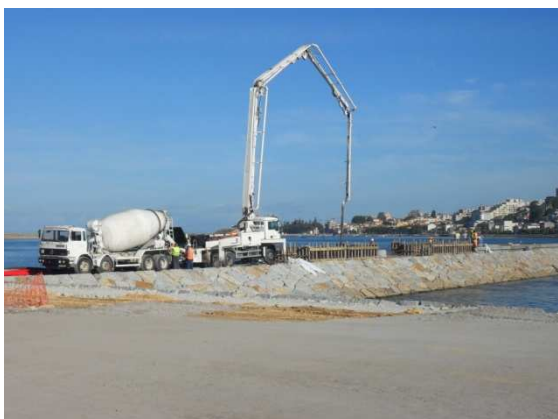
Fotografia 10 – Bombagem de betão

No bloco de coroamento o betão foi aplicado com recurso a bombagem, para minimizar o tempo de execução, betonando-se repetidamente dois módulos por dia, num dia os ímpares e no outro os pares.

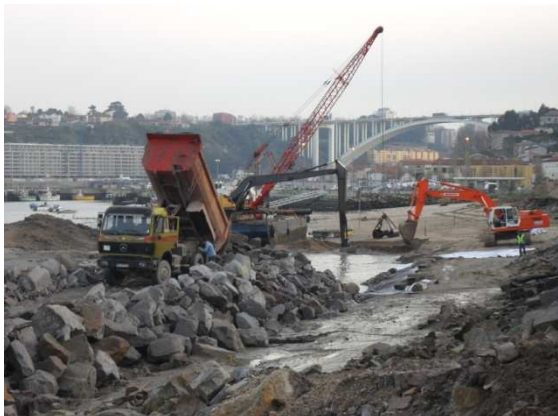
Fotografia 12 – TOT sobre geotêxtil

Na Retenção Marginal os trabalhos foram em tudo idênticos aos descritos para o esporão, com a exceção de que antes da colocação do TOT nos núcleos houve que proceder à colocação de tela geotêxtil.

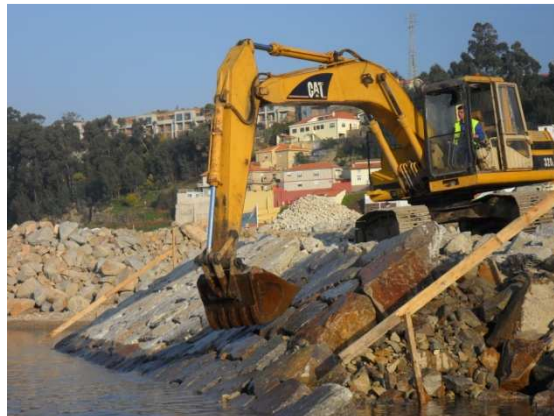
Fotografia 13 – Camada de revestimento

Para a execução das camadas de revestimento recorreu-se a escavadoras, havendo o especial cuidado de recorrer a manobreadores experimentados no tipo de colocação arrumada, de forma a serem cumpridas as cêrceas metálicas e de madeira que iam sendo posicionadas na estrutura.

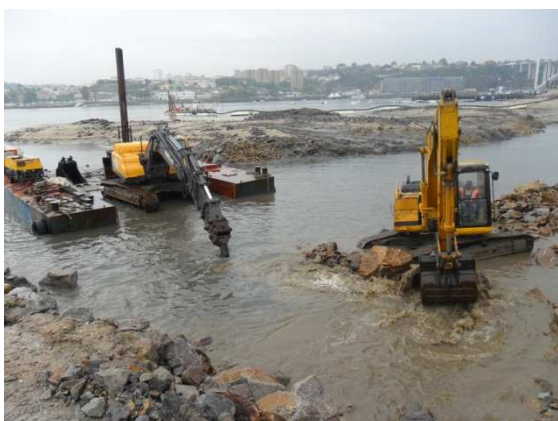
Fotografia 14 – Escavação com *ripper*

Na zona da retenção mais próxima do enraizamento do esporão foi necessário proceder à escavação do terreno com recurso a *ripper* devido à existência de migmatitos decompostos que impediam a obtenção das cotas de fundação definidas em projecto.

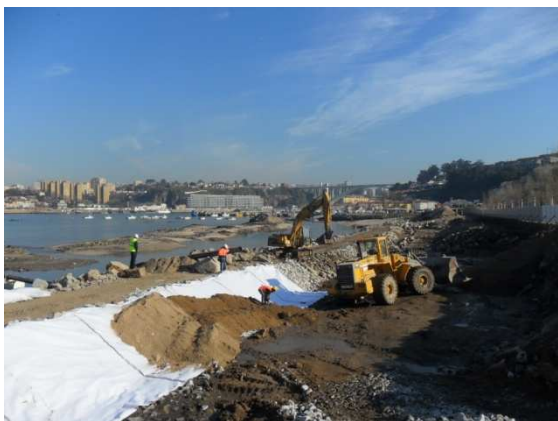
Fotografia 16 – Colocação de geotêxtil e aterro

A área a aterrar foi dividida em quatro bacias, tendo-se movimentado a extremidade da linha para a bacia seguinte logo que a anterior se apresentava preenchida. Uma escavadora de rastros procedeu, no final, à regularização do aterro para poder receber as camadas do pavimento.

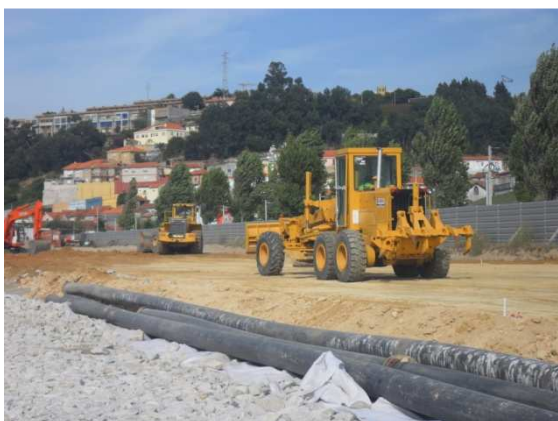
Fotografia 18 – Espalhamento de saibro

Por este motivo procedeu-se a um ensaibramento generalizado de toda a área de aterro, devidamente espalhado com moto-niveladora e compactado com cilindro de rolos uma espessura de 1,0m, seguido da colocação de uma camada de tout-venant com 0,2m de espessura.

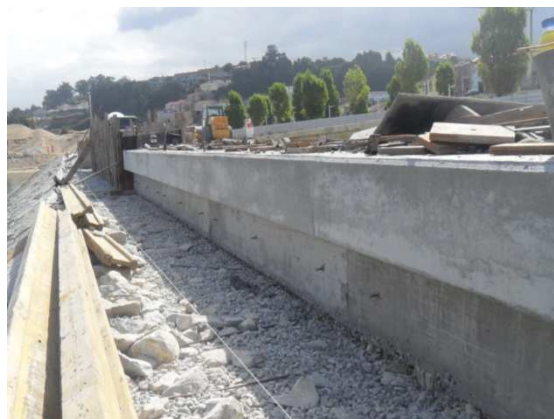
Fotografia 21 – Coroamento da retenção

Uma vez concluída a camada de tout-venant, que permitiu o acesso de camiões à crista da retenção, procedeu-se à execução do bloco de coroamento, em betão simples, através de descarga directa.

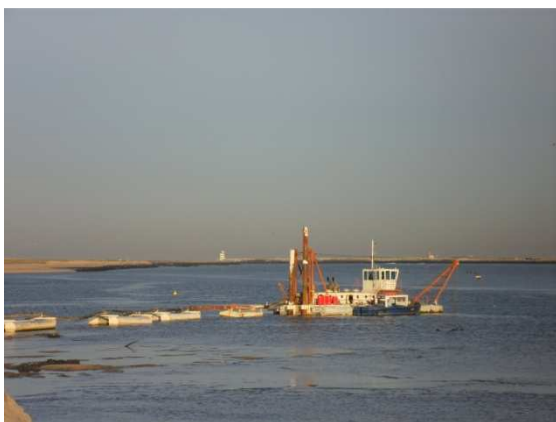
Fotografia 22 – Dragagem com estacionária

O aproveitamento de dragados para os aterros hidráulicos da empreitada, no tardoz da Retenção Marginal e no Terraplino, foi executado à custa de uma draga estacionária com 900CV de potência de motor, que bombeou os dragados a uma distância máxima de 250m. O rendimento desta draga, equipada com uma linha de repulsão de 300mm de diâmetro, suportada em flutuadores metálicos, foi de aproximadamente 1000m³/dia.

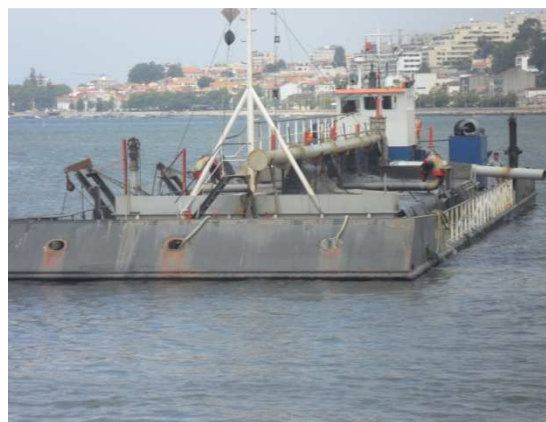
Fotografia 23 – Draga de sucção e arrasto

Para a descarga no Cabedelo recorreu-se a uma draga de sucção e arrasto com porão de 550m³ e tubagem de sucção de 400mm de diâmetro, que executou cerca de 2000m³/dia.

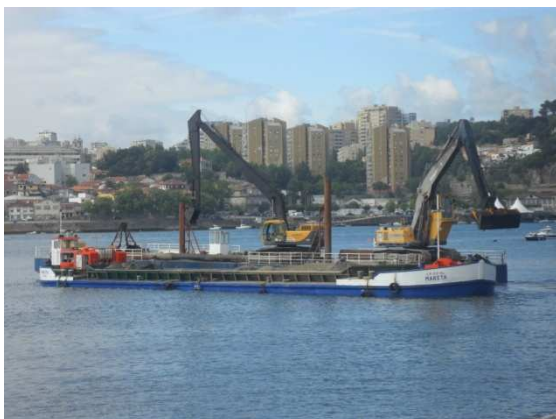
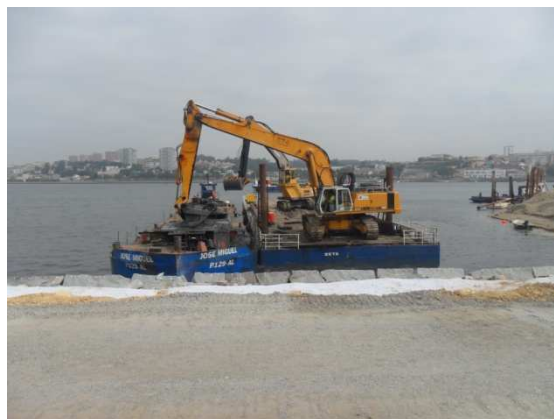
Fotografias 24 e 25 – Carga de batelões com escavadoras apoiadas em plataformas flutuantes

Para além da draga estacionária, recorreu-se a dois batelões de transporte de dragados para o vazadouro marítimo do Cabedelo, com capacidades de 250 e 450m³.

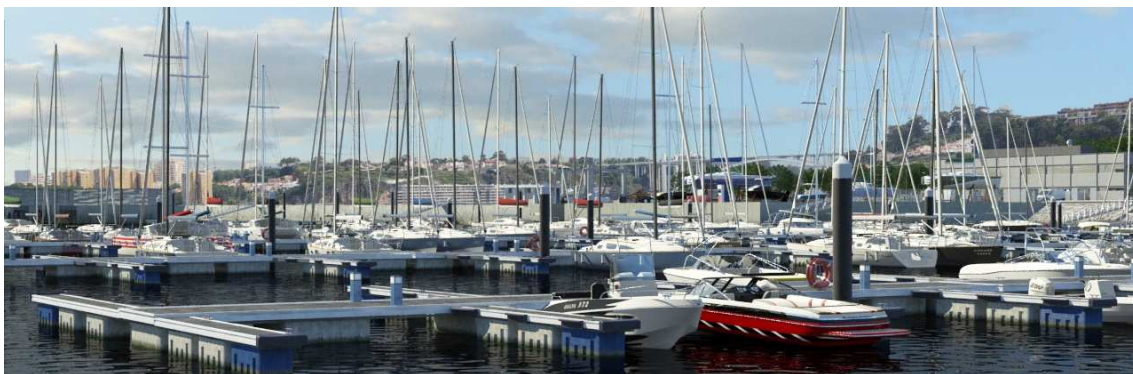
Figura 14 – Simulação tridimensional dos postos de atracação

As estacas a cravar serão em aço de qualidade X70, terão 559mm de diâmetro e cota de coroamento à +7,50m (ZHC).

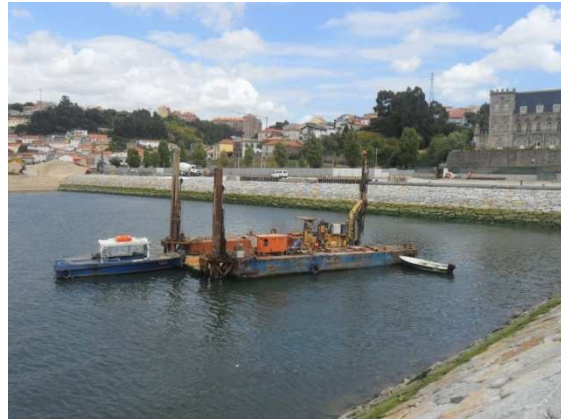
Fotografia 27 – Ensaio com roc

Por prudência, entendeu-se também efectuar um ensaio com um equipamento de perfuração (*roc*), suportado numa plataforma flutuante, para avaliar a existência destes afloramentos na segunda fiada de estacas paralelas à retenção. Este ensaio permitiu concluir a inexistência de rocha à cota de fundação prevista para estas estacas de guiamento dos passadiços.

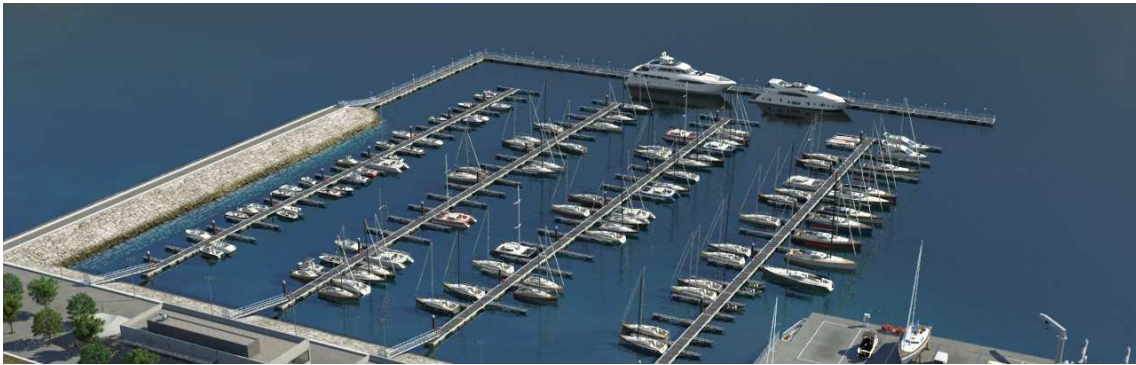
Figura 15 – Simulação tridimensional da marina com o Quebra-mar Flutuante

- **Quebra-mar Flutuante** – baliza a obra a norte e parcialmente a poente, protegendo-a da agitação localmente gerada pelo vento e pelos movimentos de embarcações no canal navegável do Rio Douro;

O Quebra-mar Flutuante encontra-se também a ser fabricado, para ser aplicado nos meses de Agosto e Setembro.

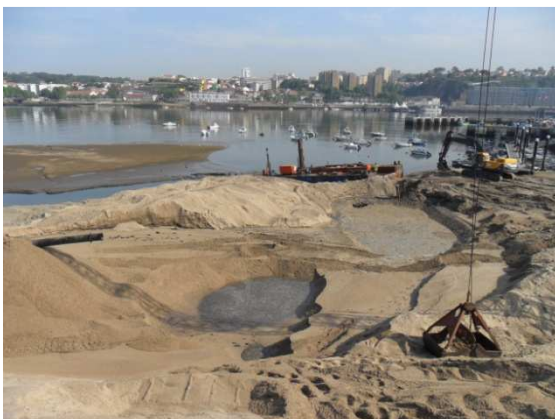
Fotografia 28 – Execução de aterro

A construção do terrapleno iniciou-se com a construção do aterro construtivo à cota +5,10m ZHC para a execução das estacas de betão. No mesmo período iniciou-se o fabrico de pré-lajes na eira, que serão posteriormente colocadas sobre as vigas e às quais ficará solidarizada a lâmina de 0,10m que remata a estrutura do pavimento.

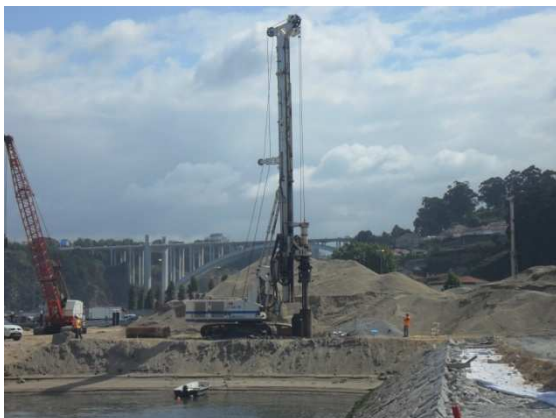
Fotografia 30 – Furação para estacas

A execução de estacas foi precedida da execução de três furos prévios que permitiram aferir os reais as cotas reais do *bedrock*, comparativamente aos resultados da campanha geotécnica, e ajustar a encomenda das armaduras electro-soldadas.

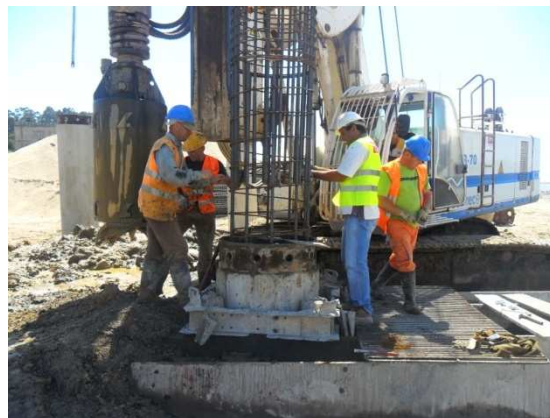
Fotografia 31 – Colocação de armaduras

A parte superior das armaduras (primeiros 12m) é constituída por 20 varões com 25mm de diâmetro, cintados por uma armadura helicoidal em varão de 12mm de diâmetro afastado a 0,10m, enquanto que na parte inferior se reduziu a secção de aço para 10 varões e o afastamento das cintas para 0,20m. Os empalmes foram executados com recurso a cerracabos metálicos.

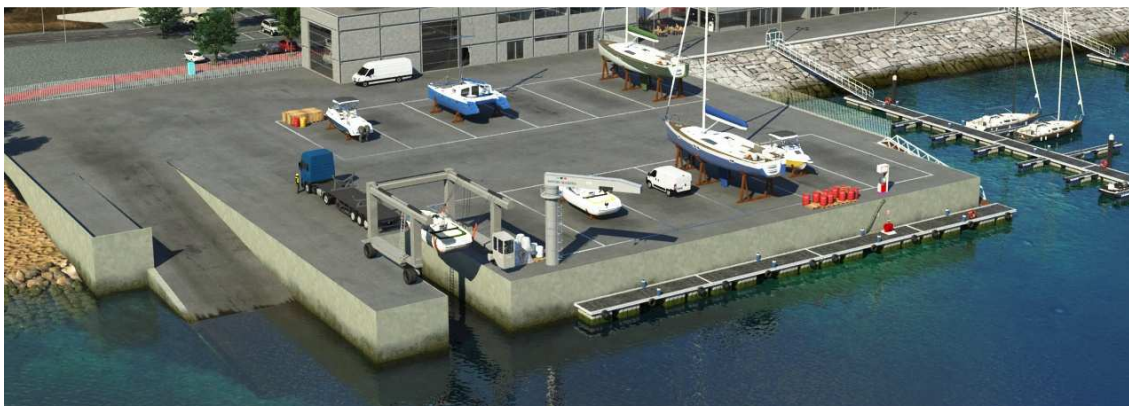
Figura 16 – Simulação tridimensional do Terrapleno com Cais Vertical

- n) Colocação de guias metálicas para o *travel-lift*;
- o) Marcação de áreas de reparação e estacionamento com pinturas no pavimento.

Depois de concluídas estas tarefas prevê-se que o Terrapleno se apresente conforme se observa na figura seguinte.

- **Terraplano / Cais Vertical** – com cerca de 3600m², e a dotar com cais de recepção e abastecimento, grua de alagem e *travel-lift*, para permitir o estacionamento de embarcações a seco;

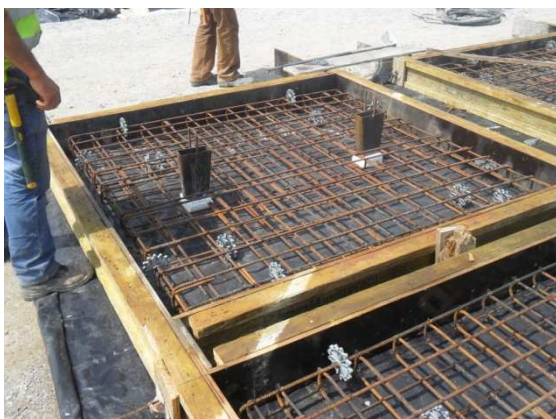
Fotografia 31 – Cofragem das lajetas

Os trabalhos de construção da Rampa de Varadouro serão executados após construção do paramento de nascente do Terrapleno, encontrando-se em curso a pré-fabricação das lajetas e dos blocos laterais e de base.
