AValiação DO DESEMPENHO DE GEOSINTÉTICOS PREENCHIDOS NA PROTEÇÃO COSTEIRA, EM PORTUGAL

Fabricio Galvão, Carlos Coelho
CERIS, Departamento de Engenharia Civil, Universidade de Aveiro
fabricio@ua.pt, ccoelho@ua.pt.

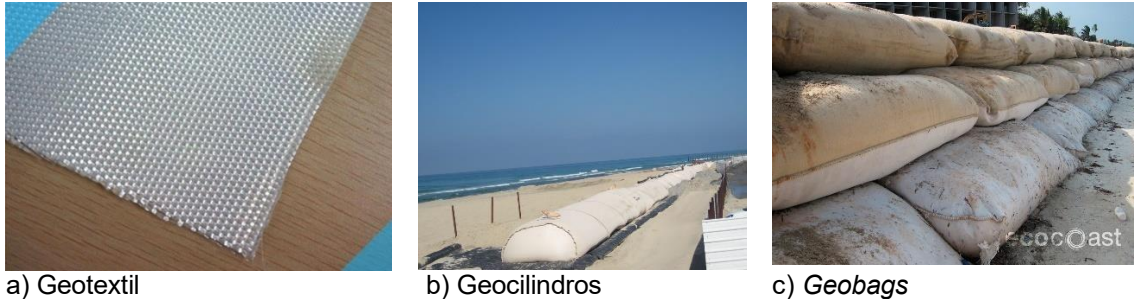
Figura 1: Geossintéticos aplicados em defesa costeira (IGS, 2018).

O tipo de geossintético mais utilizado em obras de defesa costeira é o geotêxtil (Figura 1a). É uma manta bidimensional e permeável, com propriedades mecânicas e hidráulicas que permitem o desempenho de várias funções. Este material é fabricado com fibras de alta tenacidade e aditivos, para ter uma certa resistência aos raios ultravioleta (UV).

No mundo, basicamente, cumprindo a função de defesa costeira, os geotêxteis são aplicados de 3 formas diferentes: em forma de cilindro, chamados geocilindros ou geotubos (Figura 1b); em forma de sacos, chamados *geobags* (Figura 1c); e em *geocontainers*, preenchidos com areia enquanto abertos, e depois cosidos (usados principalmente em sistemas submersos).

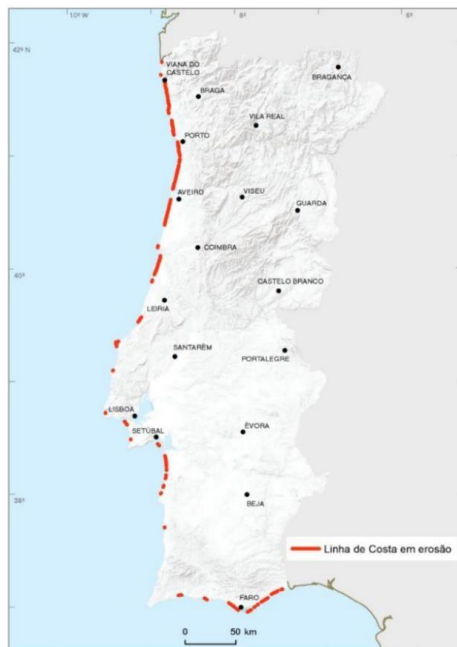
a) Mapa de erosão da costa portuguesa (APA, 2024).

Figura 2: Mapas de erosões de costa (período 1958-2021) e aplicações de geossistemas preenchidos em Portugal.

A Figura 2a apresenta os locais com maiores problemas de erosão na costa portuguesa e a Figura 2b identifica os locais de aplicação dos geossistemas preenchidos até janeiro de 2025. É evidente a relação entre os pontos onde foram aplicados geossistemas e as zonas de maiores erosão.

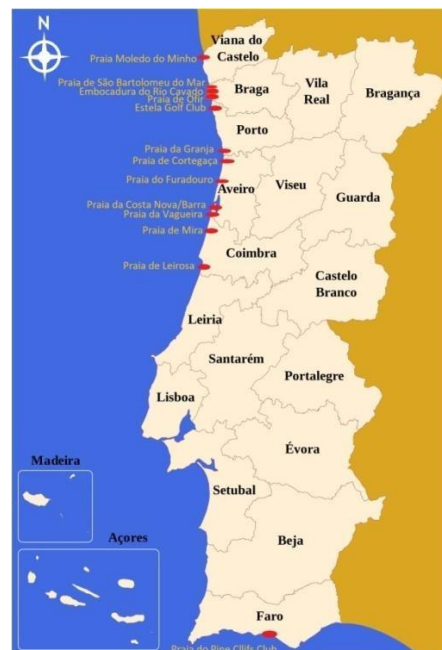
b) Locais de aplicação de geossistemas preenchidos para defesa costeira.
