DESENVOLVIMENTO INTEGRADO DO PORTO E BAÍA DO NAMIBE, ANGOLA - CONSTRUÇÃO

Carlos Abecasis; Luís Esteves; Pedro Martins
Consulmar – Projectista e Consultores, Lda.

O Projecto de Desenvolvimento Integrado da Baía do Namibe, em Angola, envolve duas componentes: a reabilitação do porto mineralero (Sacomar), no norte da baía, e a extensão do actual porto comercial, no sul da baía, com a construção de um terminal de contentores.

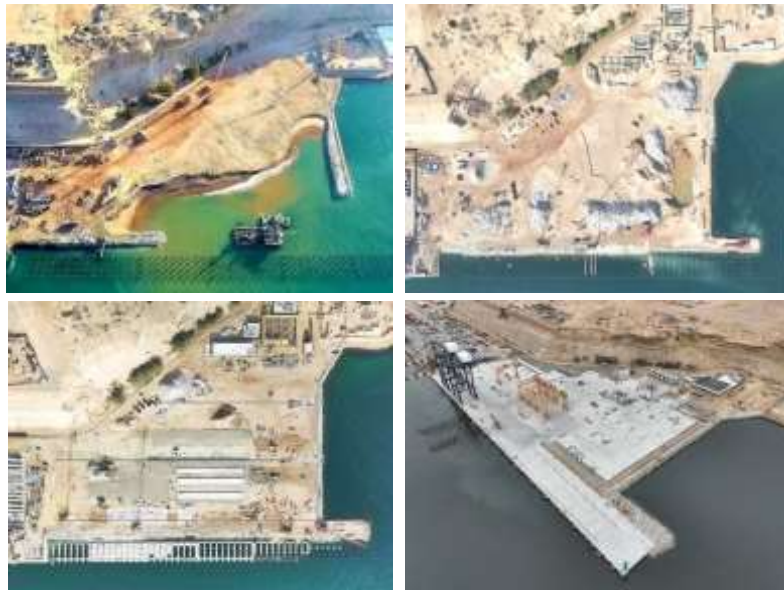
Figura 1. Situação da obra: em cima, Abr-24 (esq.), Jan-25; em baixo, Mai-25 (esq.) e Ago-25.
