REABILITAÇÃO DE MUROS CAIS DAS DOCAS INTERIORES DO PORTO DE LEIXÕES

José Cerejeira e José Pernão – PROMAN – Centro de Estudos e Projectos, S.A.

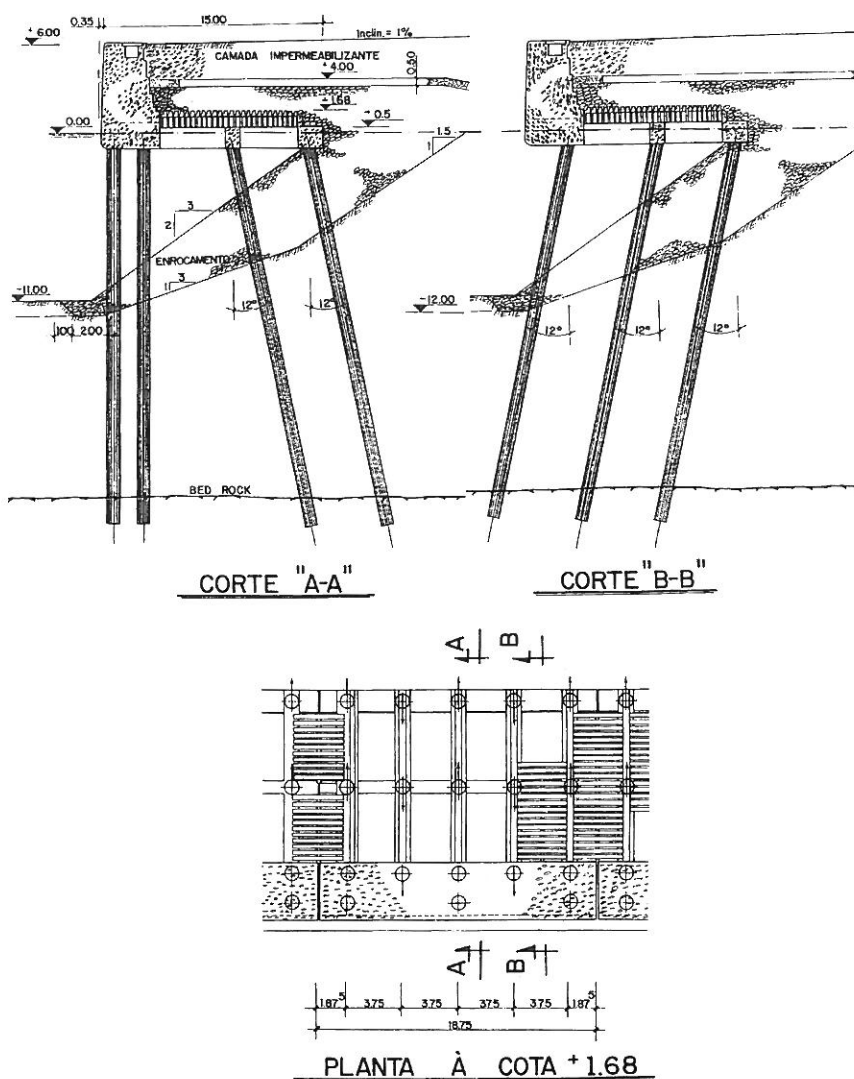
Estruturas do cais de 300m

O muro cais tem 16 módulos independentes, com as dimensões em planta de 18,75m, na direcção longitudinal, e de 15,00 m, na direcção transversal, e é de tipo aberto, com plataforma de alívio. O tabuleiro de betão armado está apoiado sobre estacas e o terraplino contido por prisma de enrocamento. As estruturas de cada módulo são essencialmente constituídas por 5 pórticos transversais, espaçados de 3,75 m e formados por vigas apoiadas sobre estacas. Três dos pórticos, os situados no meio e próximo das extremidades do módulo, têm 4 estacas, sendo 2 verticais sob a viga do coroamento do cais e 2 inclinadas (a 12º) para o lado de terra. Os dois restantes pórticos são intermédios e têm 3 estacas, todas elas inclinadas (a 12º) para o lado do mar.

Os pórticos estão ligados por 3 vigas longitudinais, uma na frente marítima do cais, outra no tardo e outra intermédia. A viga da frente apresenta grandes dimensões pois, simultaneamente, forma a frente contínua de acostagem dos navios desde a cota $-1,0$ m até $+6,0$ m(ZH) e é muro de suporte das terras colocadas sobre o tabuleiro. A viga situada no tardo faz o remate no topo do prisma de enrocamento e é muro de suporte das terras. A viga intermédia faz o travamento dos pórticos no alinhamento definido pelas estacas intermédias.

As vigas dos pórticos dão apoio a séries de arcos pré-fabricados de betão armado, colocados com $0,10$ m de afastamento, que completam a estrutura do tabuleiro e sobre os quais estão colocadas as terras até à cota geral do terrapleno de $+6,00$ m(ZH).

As estacas são do tipo Benoto, com $1,00$ m de diâmetro e armadas com $12\varnothing 25$ e cintas $\varnothing 10$ afastadas de $0,30$ m até atingir $3,00$ m de penetração abaixo do perfil teórico do talude do terreno natural e, a partir daí e até ao "bed-rock", as estacas são de betão simples.

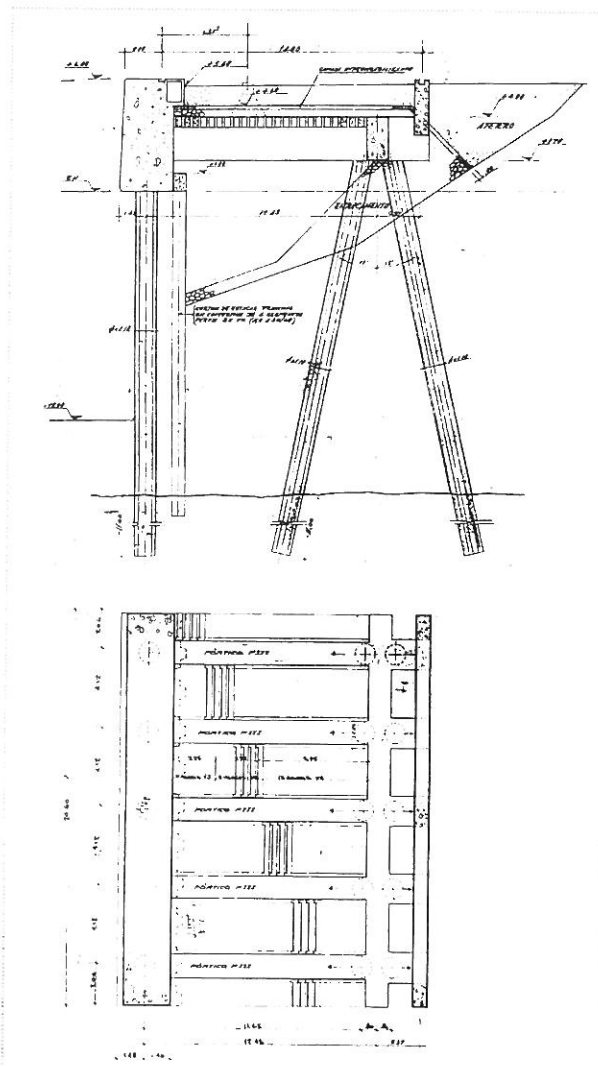
Estruturas do cais Sul da Doca n.º 4

No lado norte a doca é limitada por um muro cais com 503m de comprimento, utilizado na movimentação de graneis sólidos, e no lado sul pelo muro cais, com 544m de comprimento, do terminal de contentores. No topo leste, o cais nascente é intersectado transversalmente pelo rio leça, com um pontão de 20m de vão a estabelecer a ligação entre os troços norte e sul do cais, com 41 e 59m de comprimento, respectivamente. Os muros cais norte e nascente e parte do muro cais sul são do tipo fechado, com plataforma de alívio (cais “dinamarquês”). Cada módulo, com o comprimento de 20,6m no cais sul e de, aproximadamente, 29,5m no cais nascente, tem 5 pórticos (cais sul) e 6 pórticos (cais nascente) transversais, formados por vigas apoiadas sobre 3 estacas, uma vertical na frente e duas inclinadas (a 12°), formando cavalete, na retaguarda. Os pórticos estão ligados por 2 vigas longitudinais, uma na frente marítima do cais, sobre a fiada das estacas verticais, e outra no tardoz, sobre os cavaletes das estacas inclinadas. No cais sul existe uma terceira viga longitudinal para dar apoio à via de rolamento dos guindastes do cais. A viga frontal apresenta grandes dimensões pois, simultaneamente, forma a frente marítima de acostagem dos navios desde o ZH até +6,0m(ZH) e dá apoio, por encosto, à cortina de estacas-prancha metálicas de contenção do terreno. Vigas pré-fabricadas justapostas, apoiadas nas vigas transversais, dão suporte ao enchimento e pavimento sobre a plataforma. As estacas são do tipo Benoto, com 1,10m de diâmetro, armadas com 15Ø25A24 e cinta helicoidal Ø10A24, que penetraram no “bed-rock” até atingir granito são.

Na parte poente do muro cais sul, onde o “bed-rock” já se encontrava a profundidade acessível, foi adoptado cais do tipo gravidade, constituído por blocos pré-fabricados de betão sobrepostos, assentes na base sobre prisma de enrocamento e solidarizados no topo com uma viga de coroamento betonada “in-situ”. O estaleiro de pré-fabricação dos blocos foi localizado no extremo nascente do muro cais sul e na retaguarda dos primeiros módulos (30 e 31) deste cais. O projecto inicial previa que o muro de gravidade principiase a partir do módulo 35 e que o trecho inicial, com 110m de comprimento (módulos 29 a 34), fosse de plataforma sobre estacas. Devido às dificuldades construtivas verificadas optou-se por construir mais dois módulos (35 e 36) com este último tipo de cais.

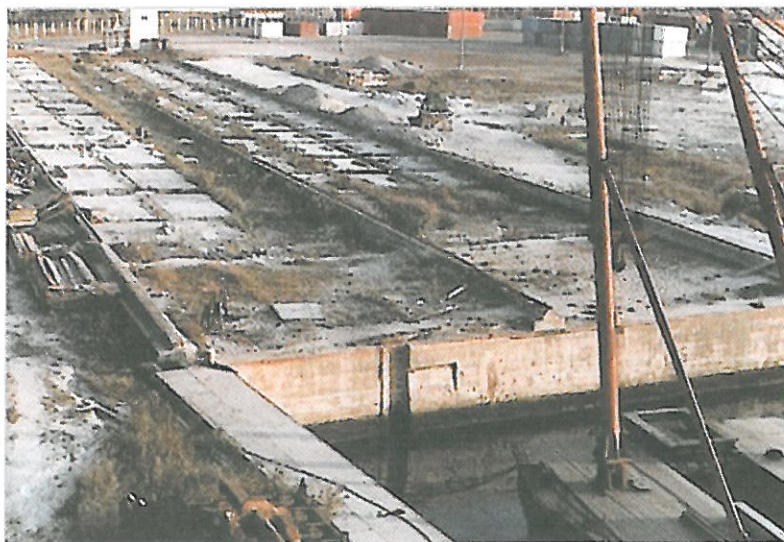
Vista do estaleiro de pré-fabricação dos blocos

- b) No início de 1976 principiou a pré-fabricação dos blocos para o cais de gravidade na retaguarda dos módulos 30 e 31 do cais sul. O posterior armazenamento dos blocos já construídos materializou praticamente a sobrecarga de serviço de 50 kN/m^2 no tardo desses módulos. Foi, por assim dizer, um ensaio em verdadeira grandeza do cais na área onde, precisamente, se verificaram condições geotécnicas mais adversas. O resultado foi que os referidos módulos se deslocaram 2 a 3 cm para norte, observando-se posteriormente, fendilhação significativa das estacas de tracção.

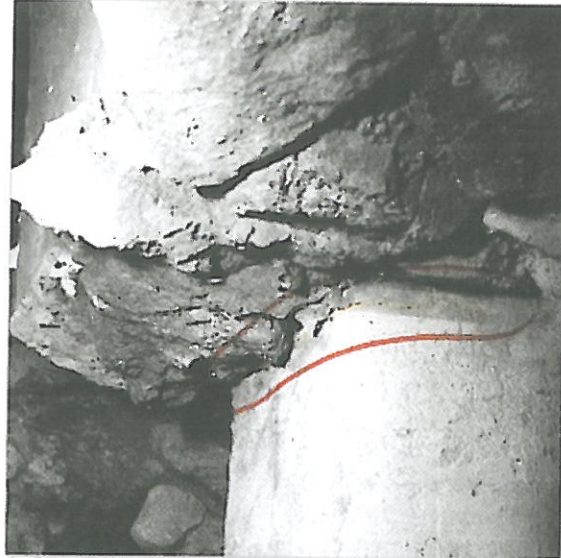
Na mesma ocasião se observou deslocamento das fundações do Viaduto da Via Rápida situadas na vizinhança, com a rotura das estacas.
