# ESTUDO DE CASO: REPARAÇÃO DE MOLHE DE PROTECÇÃO DA DOCA DE PESCA DO PORTO DE SETÚBAL, POR RESULTADO DO IMPACTO DE UM NAVIO PORTA CONTENTORES

**Resumo:** A presente comunicação reporta um acidente ocorrido no Porto de Setúbal, com um navio porta-contentores que ao zarpar, por avaria, embateu no molhe de protecção da doca de pesca. O impacto provocou danos significativos num dos caixotões que constitui a estrutura do molhe. Na presente comunicação é apresentada a sequência dos acontecimentos nos momentos que antecederam e sucederam o acidente, bem como os trabalhos de inspecção que se seguiram, realizados no sentido de avaliar o estado da estrutura. Conclui-se com a exposição das soluções de reparação ponderadas na fase de Estudo Prévio e com a justificação da opção tomada e desenvolvida no Projecto de Execução.

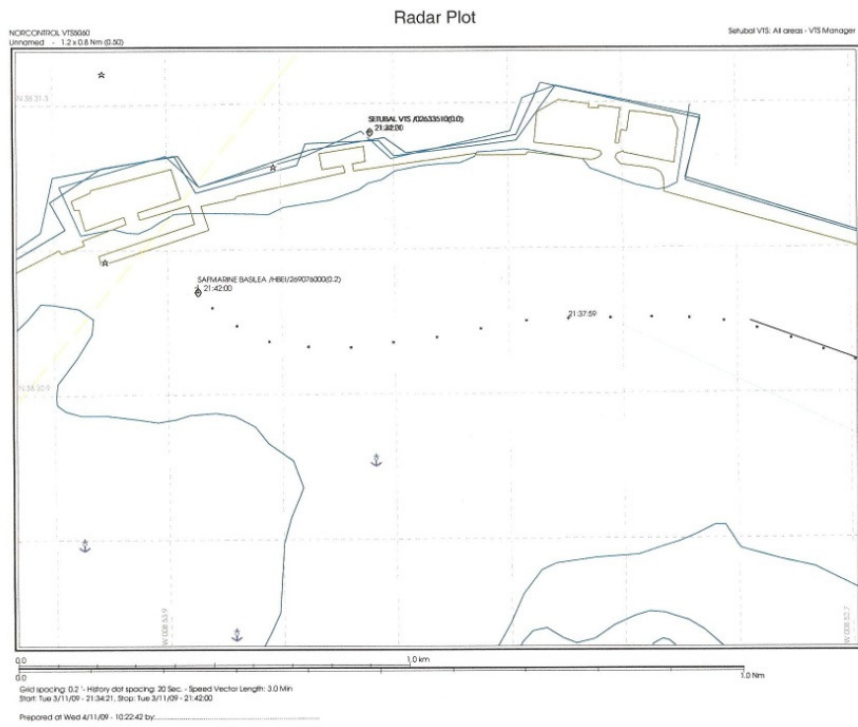
Figura 4 – Registo da trajetória do navio.

Pelas 21h47, navegando segundo um rumo aproximadamente perpendicular à margem do rio, o navio embate no molhe exterior da doca de pesca.

A trajectória do navio foi monitorizada e registada pelo VTS do Porto de Setúbal, como ilustrado na figura seguinte.

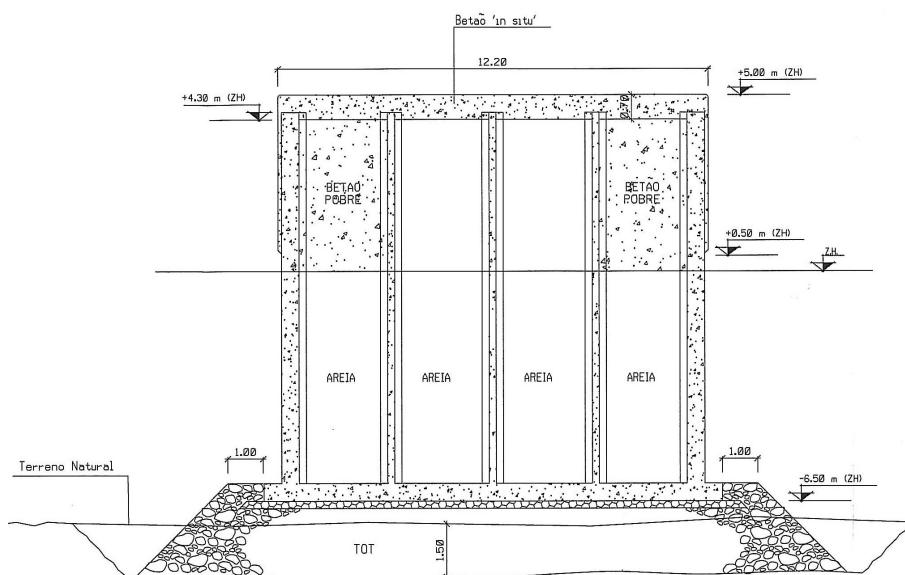
Figura 8 – Perfil transversal do molhe.

montante, tendo o ponto de impacto sido localizado sensivelmente ao centro de um dos alinhamentos de células, a cerca de 9,00m da extremidade a jusante.

A forma do navio e a configuração dos danos causados no extradorso do molhe, e ainda o facto de na altura do acidente o nível de maré de encontrar no período da estofa da baixa-mar, aproximadamente à cota +0,60m (ZH), sugerem que o embate se terá dado não com a proa do navio, mas sim com o “bolbo”, elemento avançado relativamente à proa situado junto à linha de água.

A energia cinética do navio no momento do impacto foi absorvida por deformação de uma significativa parte da estrutura do molhe, o trecho compreendido pelo terceiro caixotão e respectiva superestrutura, não tendo sido registados danos nos caixotões adjacentes. A dissipação da energia do navio deu-se por rotura da parede exterior do extradorso do molhe, no vão do alinhamento de células segundo o qual se deu o impacto, bem como por deformação generalizada da estrutura do caixotão, facto sugerido pelo padrão de fendilhação que verificado um pouco por toda a superestrutura e na parede exterior do intradorso.
