**REABILITAÇÃO DO MOLHE CAIS DO PORTO DA ERICEIRA
UMA VISÃO GLOBAL (DONO DE OBRA / EMPREITEIRO / PROJECTISTA / FISCALIZAÇÃO)**

RESUMO

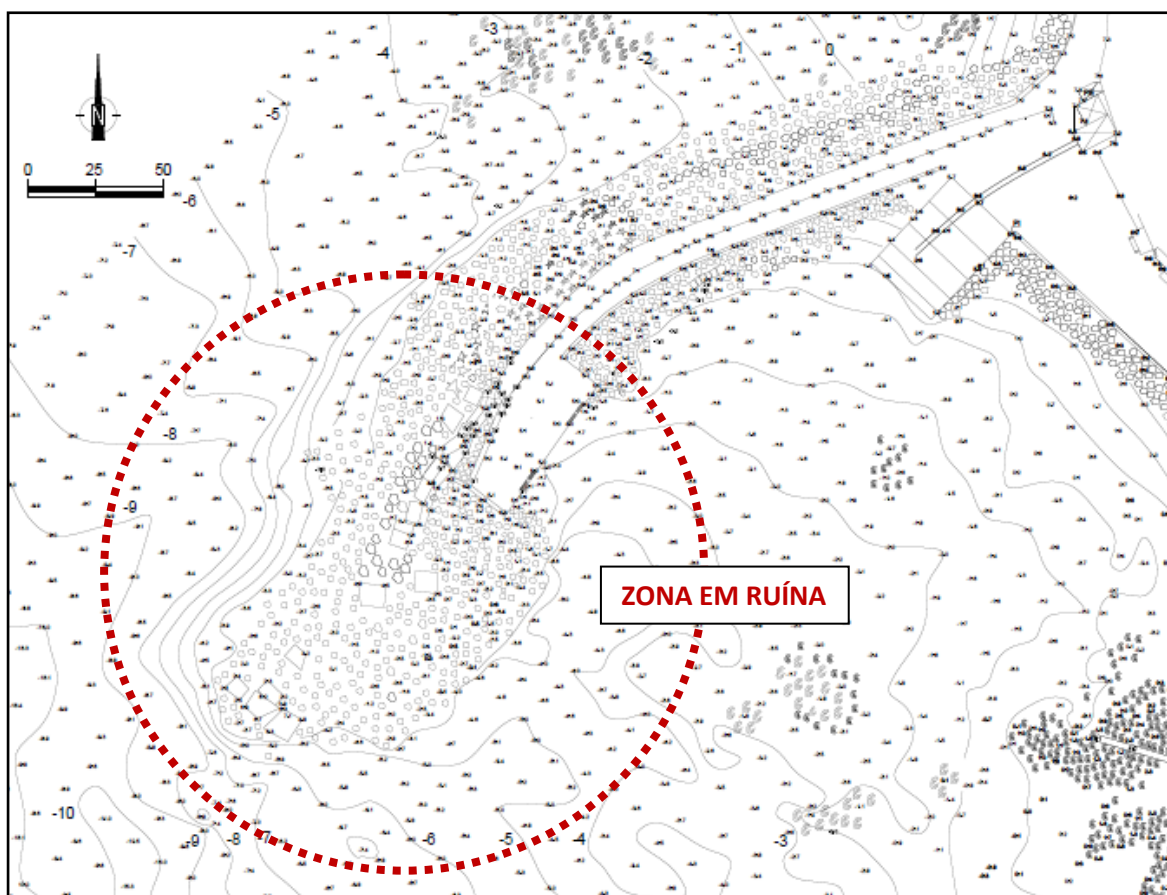
Figura 7 – Levantamento topo-hidrográfico do molhe da Ericeira em Outubro de 2003

Embora o projectista tenha feito uma inspecção detalhada da obra, tal apenas foi possível em relação à parte emersa, pelo que quaisquer alterações dos fundos ou da parte imersa do molhe, para além das características de maior ou menor grau de compacidade dos destroços da antiga obra, não puderam ser detectadas.

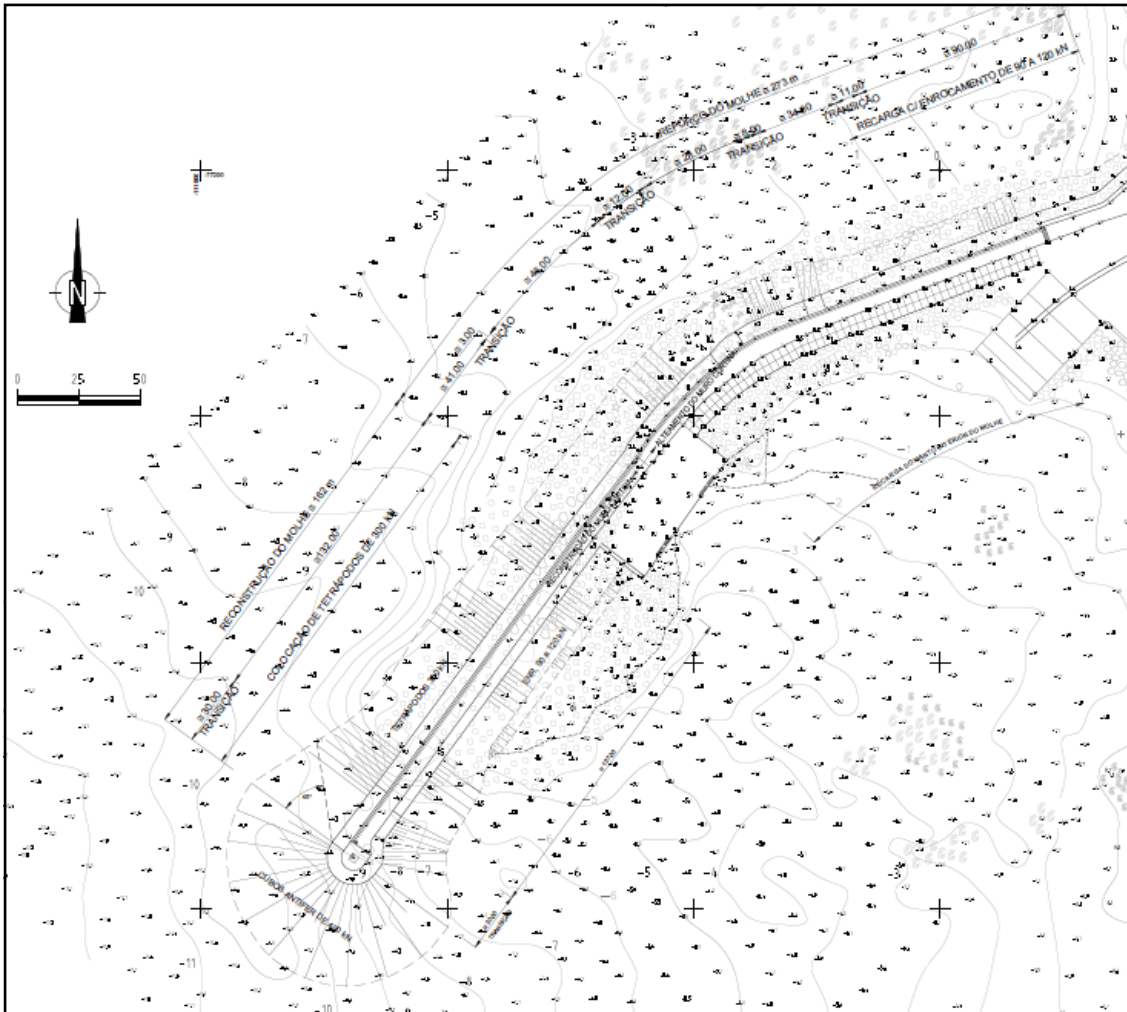
Figura 8 – Planta geral das intervenções de reabilitação/reconstrução do molhe da Ericeira

Em linhas gerais, o projecto previa que a nova estrutura do troço a reconstruir assentasse sobre os materiais remanescentes da estrutura antiga, os quais complementados com os materiais resultantes das dragagens e ToT proveniente de pedreiras constituiriam o núcleo. Sobre os taludes do núcleo reconstruído seriam colocados os submantos de enrocamentos seleccionados e os mantos de protecção do tronco, em tetrapodos de 300 kN, e da cabeça, em blocos cúbicos Antifer de 400 kN. O projecto estabelecia que os blocos artificiais de betão encaixassem numa vala a ser dragada ao longo do local onde se encontram depositados os destroços provenientes da ruína da anterior estrutura do molhe, para garantir a estabilidade do manto limitando-se assim o respectivo deslizamento – **Figura 9**. Já na zona da cabeça os blocos cúbicos Antifer (400 kN) seriam aplicados directamente sobre os fundos naturais – **Figura 10**.

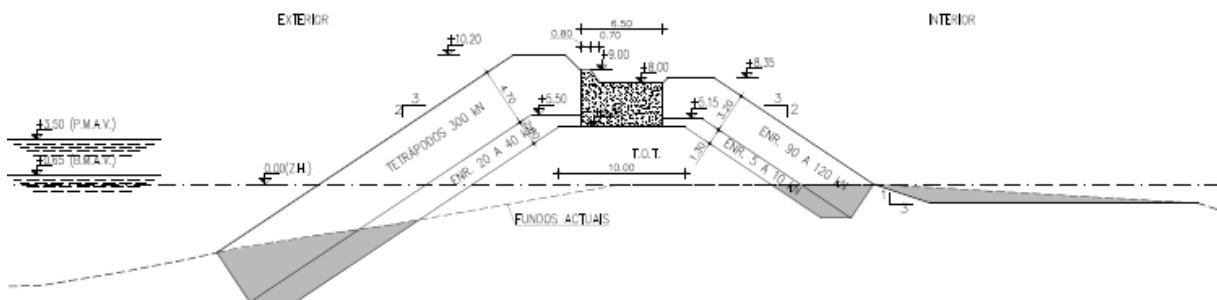
Figura 9 – Perfil transversal tipo do tronco (zona a reconstruir)

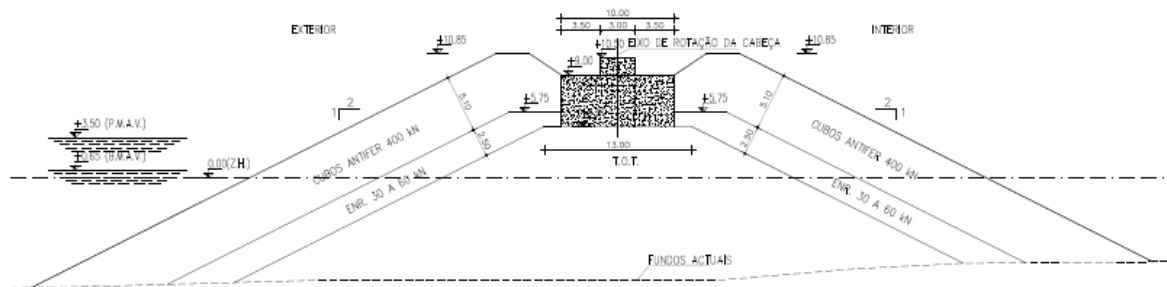
Figura 10 – Perfil transversal e de rotação na zona da cabeça

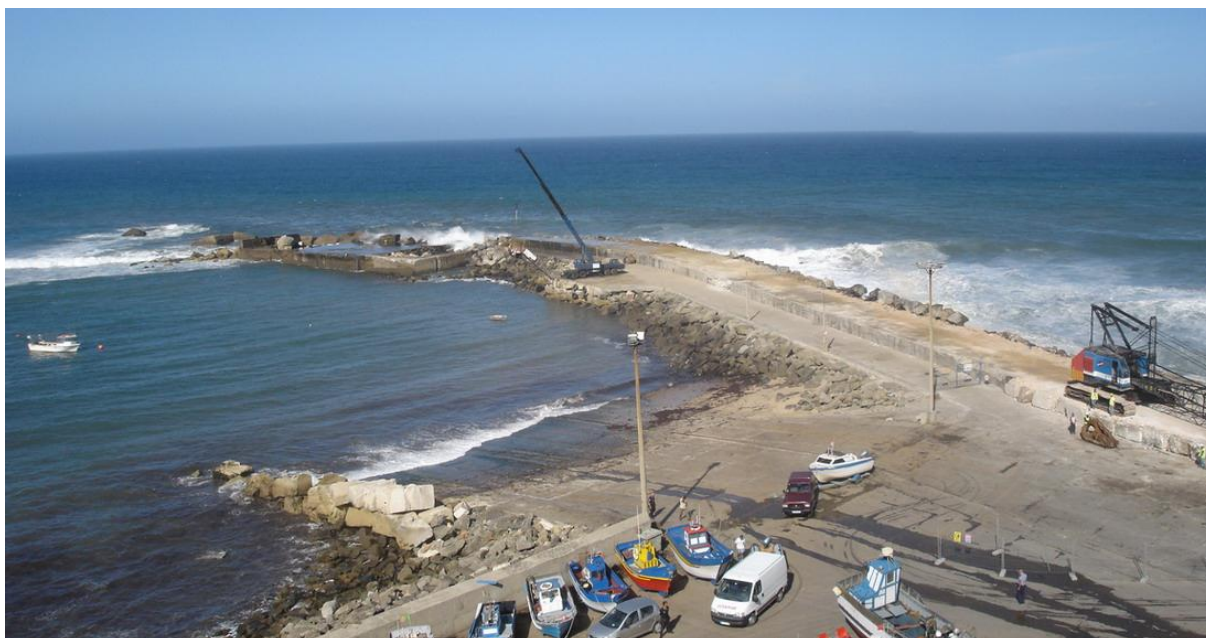
Figura 20 – Vista geral do molhe da Ericeira antes do início da empreitada (Junho de 2008)

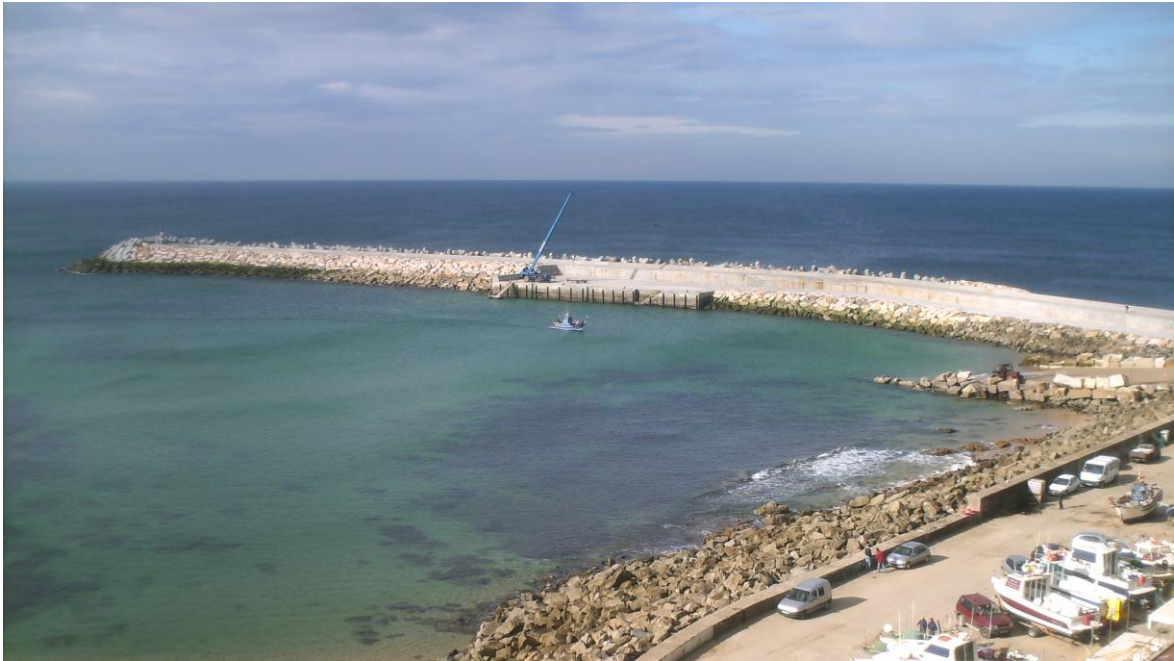
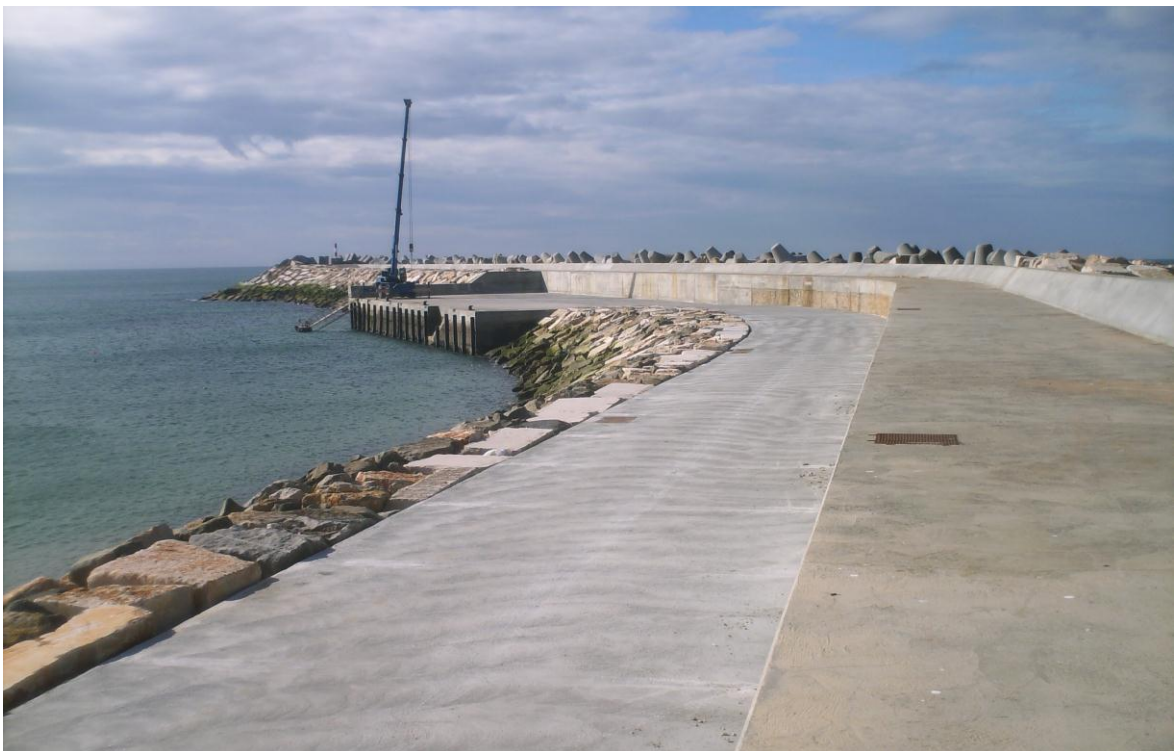
Figura 21 – Vista geral do molhe da Ericeira após a conclusão da empreitada (Dezembro de 2010)

Figura 22 – Vista geral do molhe da Ericeira após a conclusão da empreitada (Dezembro de 2010)
