MOLHE EXTERIOR DO PORTO DO CANIÇAL CONCEPÇÃO E DIMENSIONAMENTO

Descrevem-se neste trabalho os estudos realizados no âmbito do projecto do molhe exterior do Caniçal, e bem assim os aspectos relevantes para a sua concepção e dimensionamento.

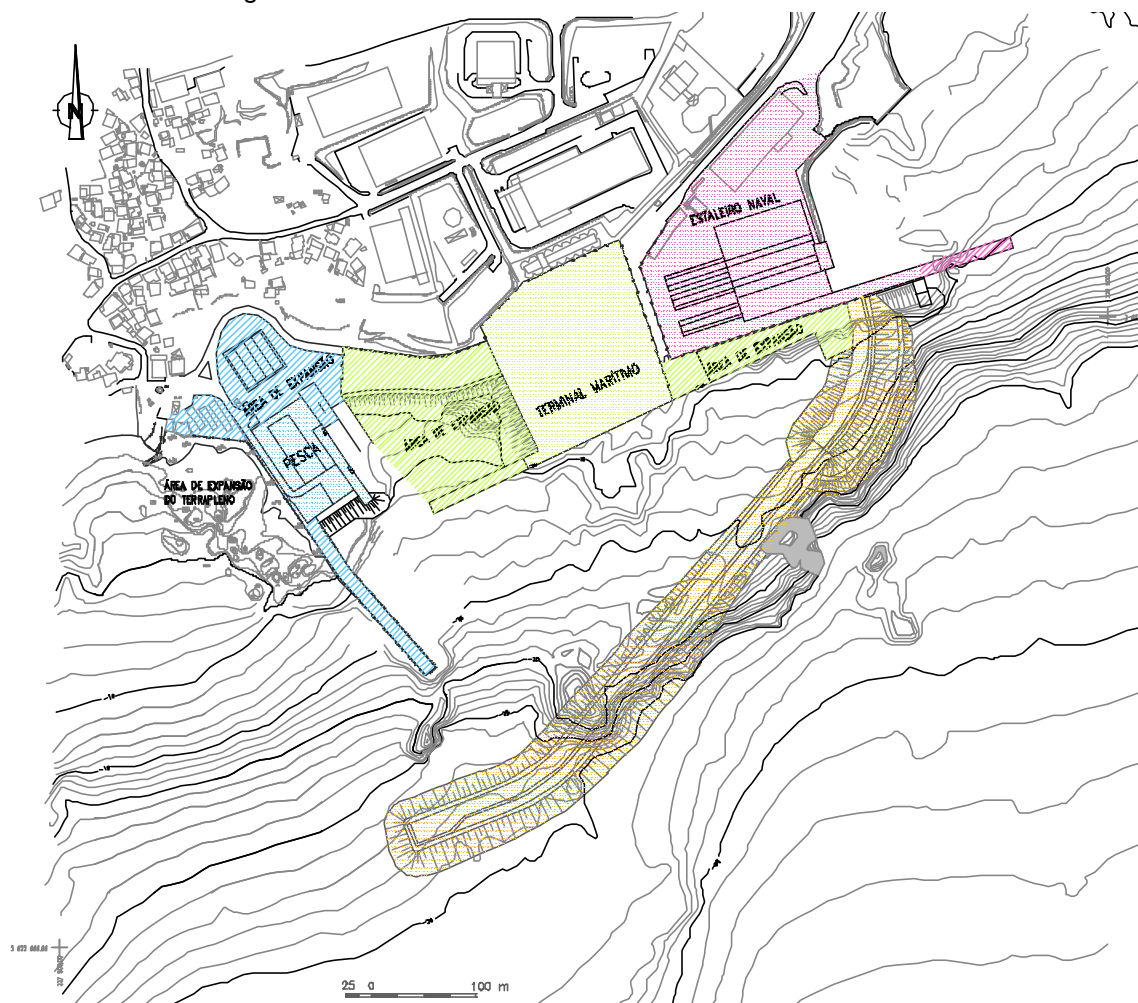
Figura 1 – Planta geral do porto

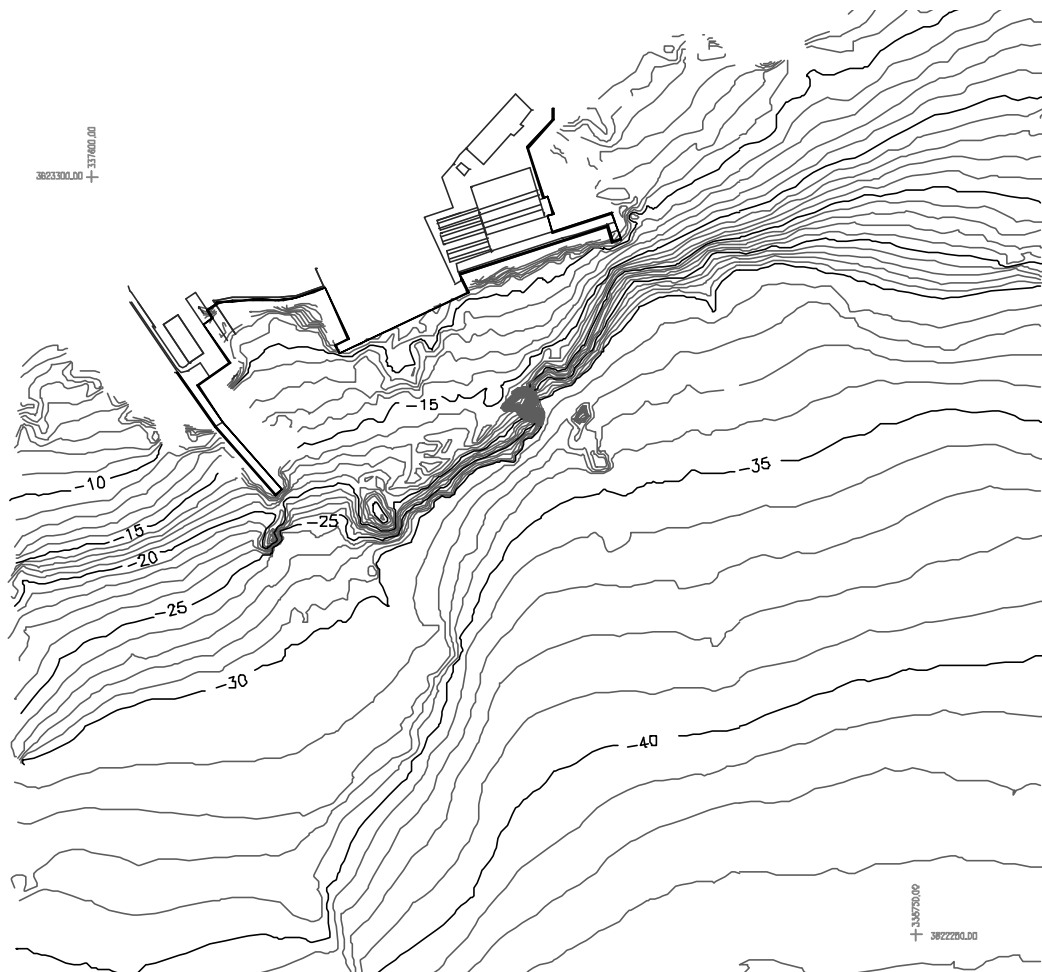
Levantamento hidrográfico realizado pelo IH em Nov.-Dez. 1999

Figura 2 – Morfologia dos fundos

Junto às infraestruturas portuárias existentes as batimétricas apresentam um alinhamento sensivelmente paralelo à frente acostável do terminal marítimo (W25°S-E25°N), sendo o declive médio dos fundos inferior a 10%.

Entre as cotas -15 m(ZH) e, aproximadamente, -35 m(ZH) verifica-se uma obliquidade das batimétricas, relativamente às zonas de cotas superiores, associada ao aumento acentuado do declive dos fundos, dando origem a um talude natural com inclinação da ordem de 40%.

Este talude, com orientação W43°S-N43°E, desenvolve-se desde, sensivelmente, o limite nascente do estaleiro naval até cerca de 500 m para SW, deixando de se verificar a sul do actual cais de contentores.

Abaixo da cota -35 m(ZH) as batimétricas mantêm-se aproximadamente paralelas, com declives que não ultrapassam os 5%.
