## CONSTRUÇÃO DA OBRA MARÍTIMA DE ABRIGO DA ZONA PISCATÓRIA DE ANGEIRAS

Ana Freitas<sup>1</sup>, Paulo Guerreiro<sup>2</sup>

<sup>1,2</sup> DGRM; [arfreitas@dgrm.mm.gov.pt](mailto:arfreitas@dgrm.mm.gov.pt), [pguerreiro@dgrm.mm.gov.pt](mailto:pguerreiro@dgrm.mm.gov.pt)

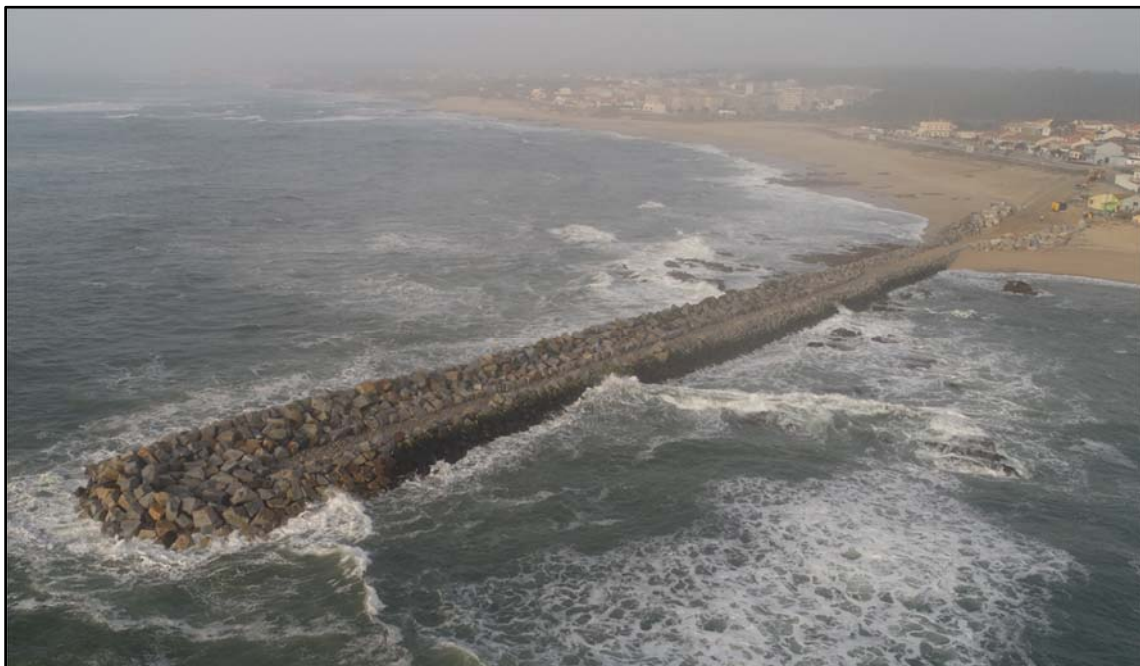
Figura 4. Proteção de inverno 2018-2019

Até meados do verão de 2019, as atividades da empreitada decorreram segundo o planeado, a bom ritmo e sem constrangimentos. A primeira cabeça de inverno foi executada ao P290 m (Figura 4), tendo os trabalhos marítimos ficado suspensos entre 30-11-2018 e 11-03-2019. Ainda conforme planeado, durante a paragem de inverno decorreram as atividades relacionadas com a pré-fabricação dos blocos Antifer (betão simples C30/37), 681 unidades no total.

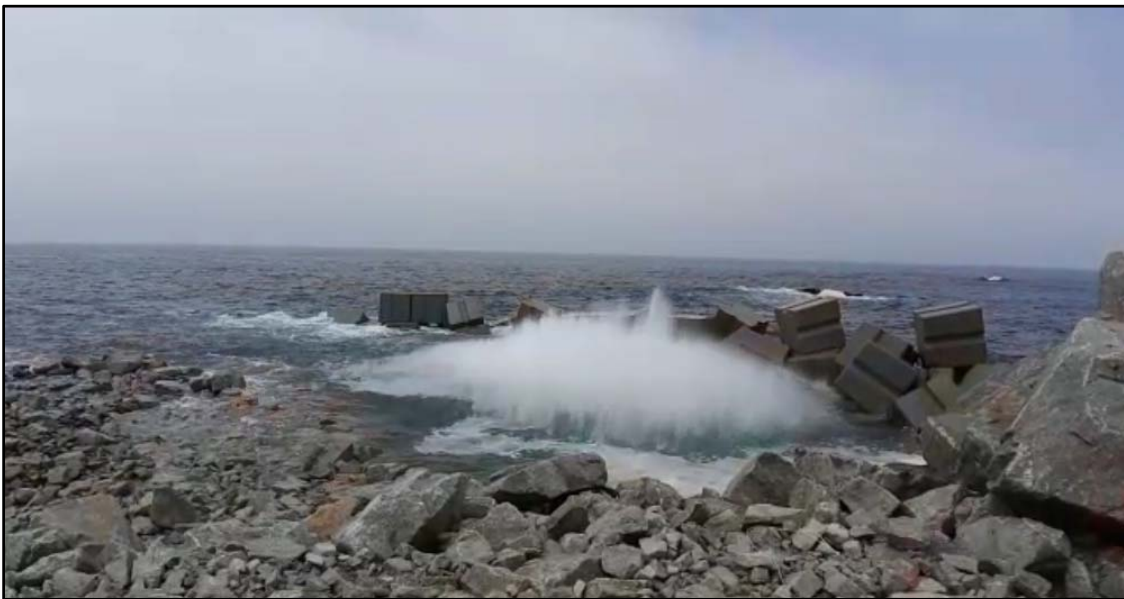
Figura 5. Pega de fogo para abertura da vala de fundação dos Antifer

Para a implantação da cabeça do quebra-mar, o projeto definiu, ao longo da sua rotação, uma vala de encastramento dos blocos Antifer em degraus, com cotas de fundação variando entre -2,15 ZH e os -5,05 ZH. O empreiteiro definiu no seu processo construtivo a utilização de pegas de fogo controladas com auxílio de mergulhadores, que assistiram igualmente à colocação dos blocos Antifer sobre as fundações rochosas.

No início do mês de julho desse 2019, a frente marítima estava já na zona da cabeça definitiva pelo que se iniciaram as atividades relacionadas com o quebramento de rocha para abertura da vala de fundação e a respetiva dragagem do material desmontado (Figura 5).

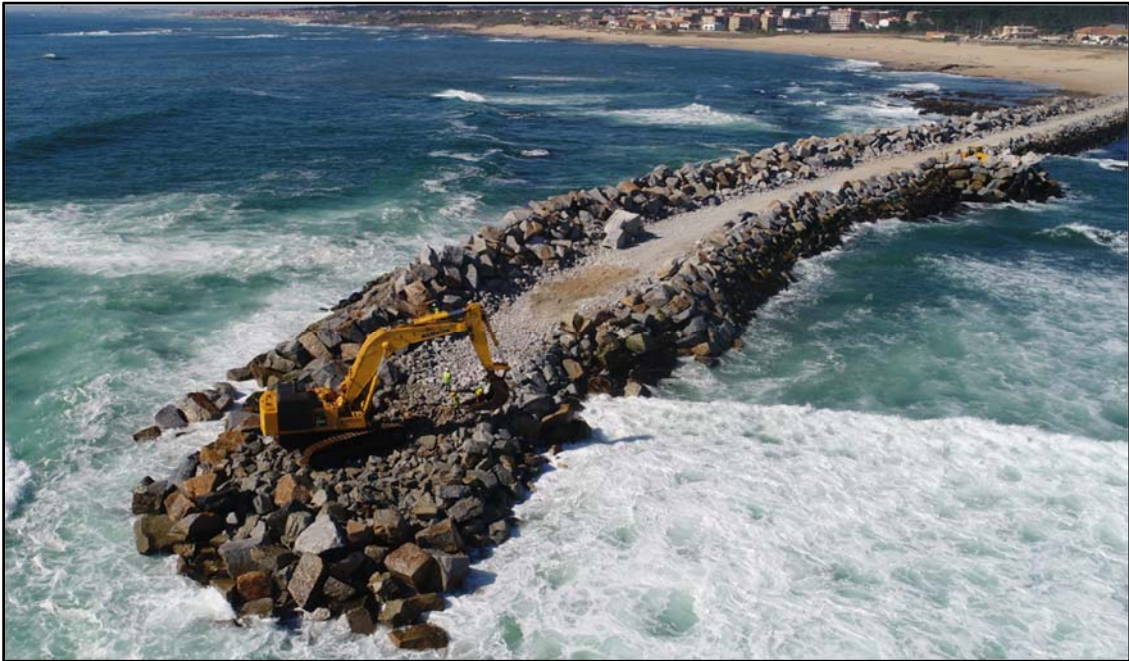
Figura 6. Frente dos trabalhos. Agitação marítima frequente

O quebra-mar de Angeiras está fundado em toda a sua extensão em fundos rochosos. Todo o seu corpo foi executado com colocação do ToT e enrocamentos diretamente sobre as formações rochosas, sem necessidade de qualquer quebramento de rocha, e o ritmo dos trabalhos decorreu, conforme já mencionado, segundo o planeado, apesar da agitação marítima frequente (Figura 6).

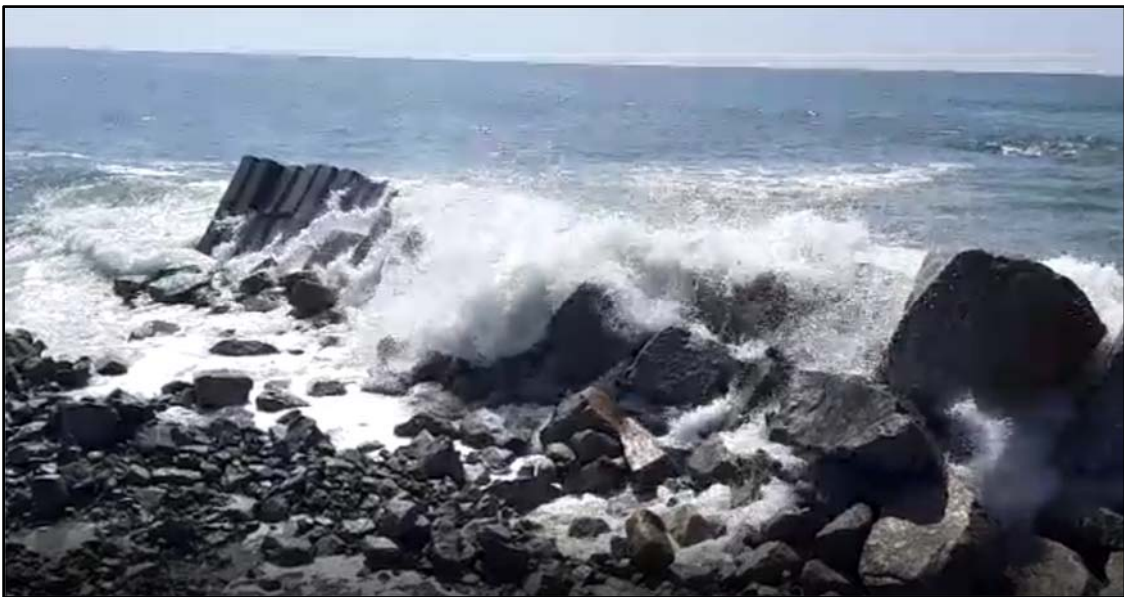
Figura 7. Agitação marítima na zona da cabeça de proteção

Na execução do perfil de rotação da cabeça do quebra-mar, particularmente durante a abertura da vala de encastramento dos blocos Antifer, atividade para a qual eram indispensáveis mergulhadores verificou-se, contudo, uma quebra de rendimento inesperada, devida à falta de condições de trabalho face às condições de agitação marítima locais verificadas, mesmo em situações de ondulação inferior a 1 m. A influência da obra entretanto construída fez com que as condições locais de correntes fossem significativamente alteradas. Esta influência foi ainda potenciada pela natureza dos afloramentos rochosos existentes, pela morfologia dos fundos marinhos e pela altura da coluna de água, o que no conjunto se traduziu numa concentração de energia que amplificou a ondulação e a agitação marítima para níveis não previstos, e, sobretudo, não esperados em pleno verão marítimo (Figura 7).

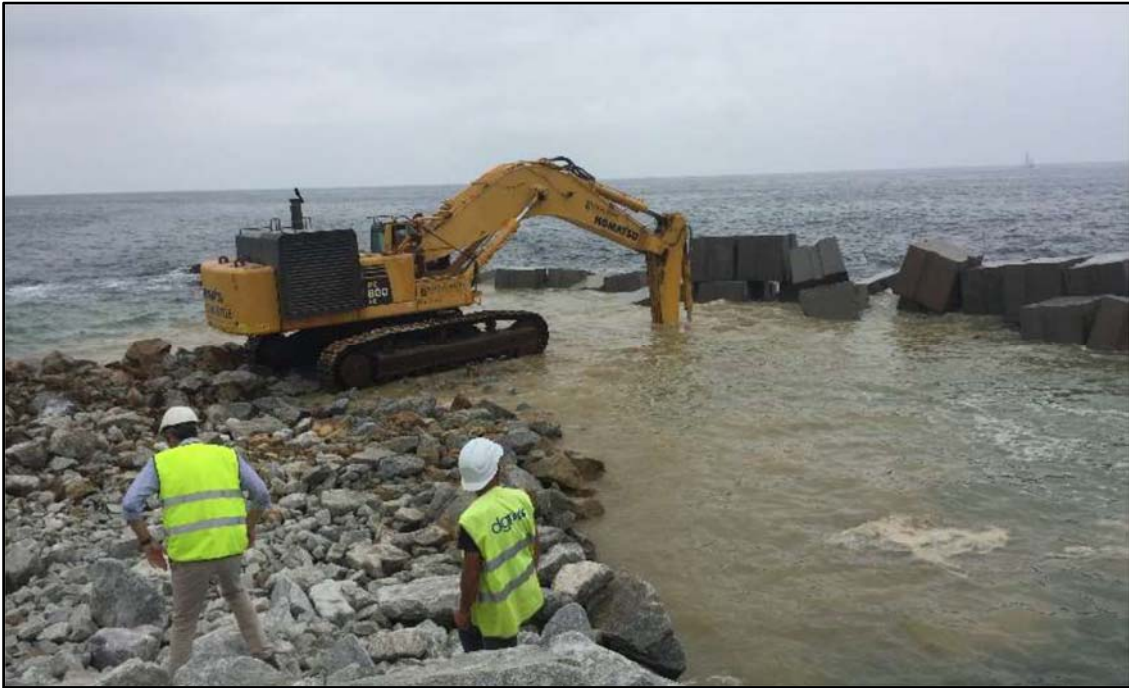
Figura 8. Cortina defensiva provisória

Para tentar reduzir as condições de agitação atrás referidas, foi executada uma cortina defensiva provisória (Figura 8), não prevista na programação dos trabalhos, com blocos Antifer, com o objetivo de reduzir a ondulação incidente e assim criar condições de trabalho aos mergulhadores. A cortina defensiva apenas conseguiu, no entanto, conferir condições mínimas de trabalho nas situações de condições meteorológicas particularmente favoráveis, isto é, somente na ausência de ventos, com agitação marítima quase inexistente e em situações de marés de águas mortas. Fora destas janelas meteorológicas muito favoráveis várias operações de mergulho programadas tiveram que ser abortadas.

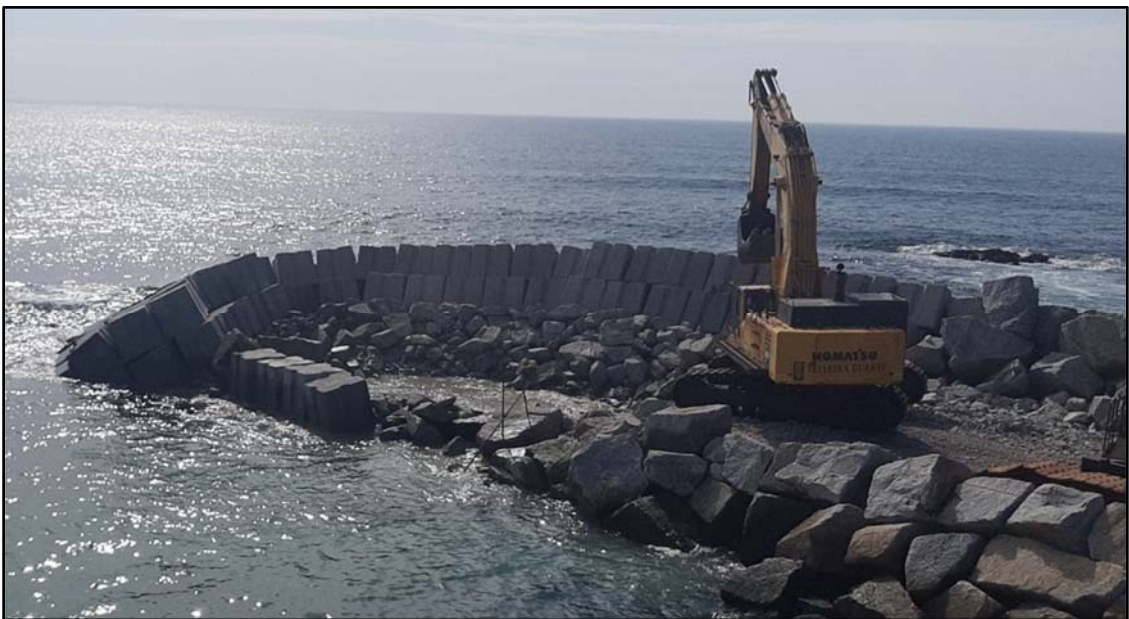
Figura 9. Construção da cabeça de proteção

Entre o final do mês de junho de 2019 e o final do mês de outubro, num total de 123 dias foi possível trabalhar em apenas 60 dias, ou seja, os trabalhos estiveram suspensos durante 63 dias devido às condições de agitação marítima locais. Esta situação levou a que a cabeça de proteção definitiva não pudesse ficar concluída antes do início do inverno marítimo (Figura 9) e, conseqüentemente, não pudessem ser iniciados a betonagem da superestrutura e o fecho dos taludes laterais, conforme previsto no plano de trabalhos.

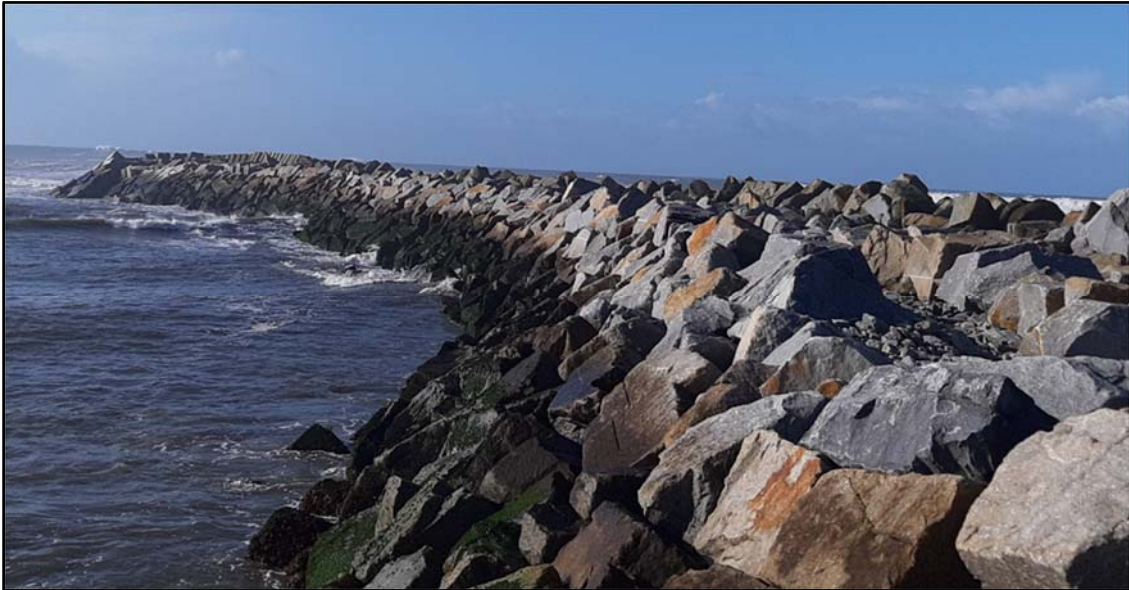
Figura 10. Proteção de inverno – 2.º ano, 2019-2020

Foi, assim, necessário executar uma segunda cabeça de inverno, com recurso ao fornecimento de um volume de enrocamentos não previsto no contrato (Figura 10).

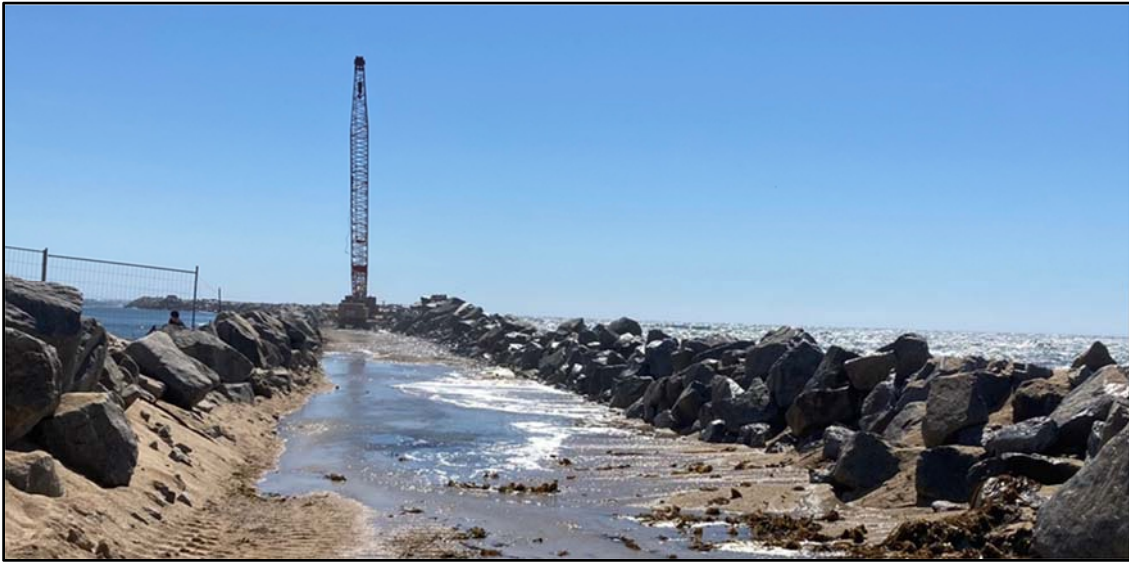
Figura 11. Galgamentos durante as betonagens da superestrutura

Os frequentes galgamentos verificados ao longo de todo o período de execução de obra, dificultaram a permanência de pessoas e equipamentos na frente marítima, originaram grandes constrangimentos no rendimento dos trabalhos, com particular impacto nas operações de betonagem da superestrutura e nos remates dos taludes (Figuras 11 e 12), atividades que só puderam ser executadas em baixa-mar e em condições de quase ausência de ondulação. A progressão prevista no processo construtivo do empreiteiro (para betonar um módulo da superestrutura com 10 m de comprimento e executar os remates dos taludes) ficou reduzida a de cerca de 1/3, o que acabou por se traduzir num aumento do prazo global de execução da empreitada.

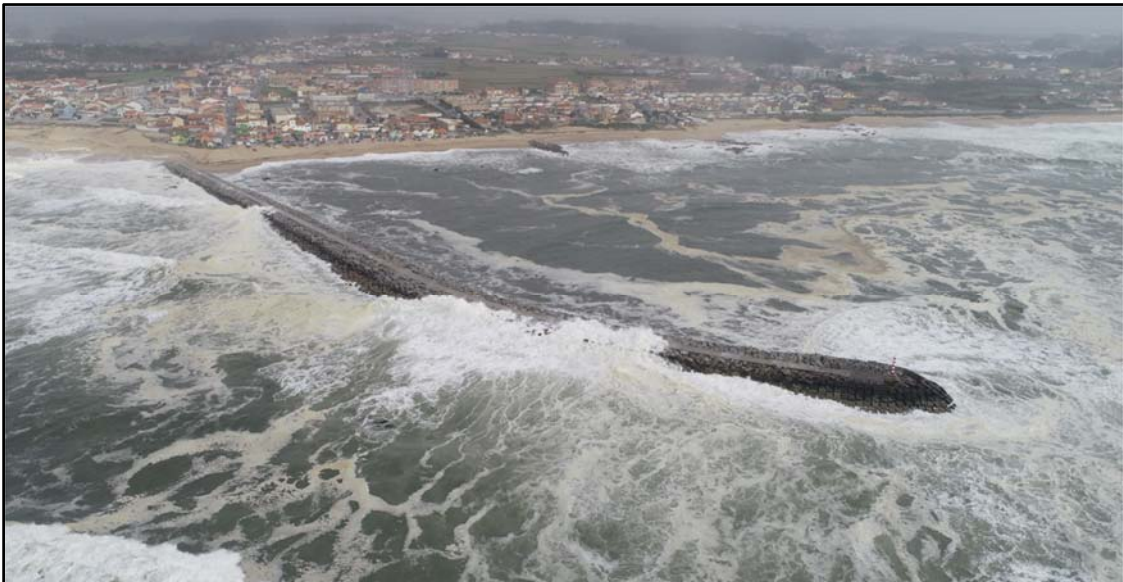
Figura 13. Obra concluída

Por último, não se pode deixar de referir que as características finais do quebra-mar, particularmente a baixa cota do coroamento e o acabamento em betão, apesar de convidativas à fruição pública, não permitem conceder o acesso a pessoas não autorizadas por razões de segurança de pessoas e bens. As entidades com responsabilidades na sua gestão acordaram na colocação de sinalética de perigo e interdição de circulação (figuras 13 e 14).
