EXECUÇÃO DE ESTACAS NO PROJECTO DE REABILITAÇÃO DOS CAIS 6, 7 E 8 DO PORTO DE MAPUTO

A Maputo Port Development Company decidiu em Jun-2018 avançar com o projecto de reabilitação dos Cais 6, 7 e 8 do Porto de Maputo, que implicava a demolição dos armazéns e edifícios existentes, bem como das lajes de cais e pavimento térreo, para a construção das novas infra-estruturas. A solução estrutural a implementar para a estrutura de cais definia uma parede de estacas-prancha combinada composta por tubos de 2032 x 22 mm e parede intermediária de AZ28-700, ancorada a uma cortina de betão *in situ*.

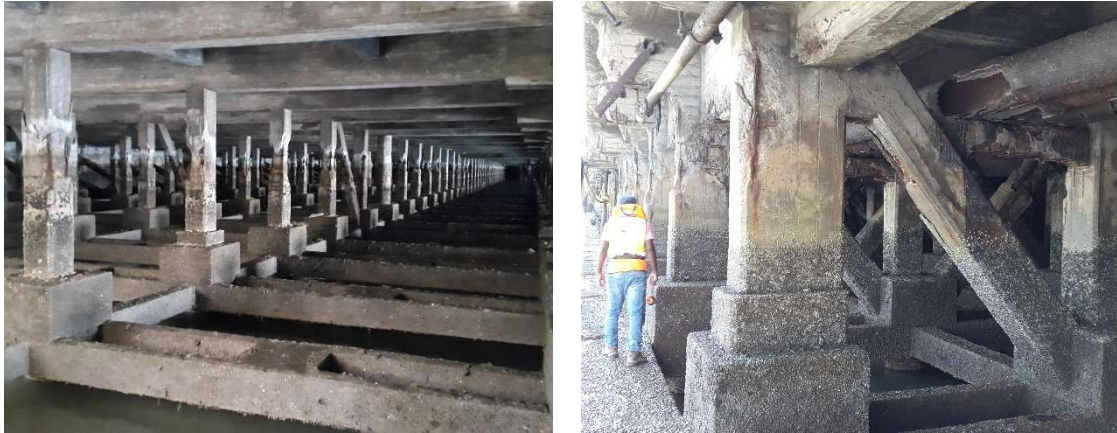
Figura 1. Condição das estruturas de cais existentes

encontravam-se na generalidade em más condições, com deterioração severa acima do nível de maré alta, entre a cota +3,5 e +4,5 m ZH, com várias fissuras e armaduras expostas (Figura 1). A condição da viga de bordadura também era má, com betão ausente ou solto, provavelmente devido ao impacto de navios, e no Cais 8, a laje de tabuleiro tinha colapsado.
