AVANÇO DE TODO O CAIS NORTE DA DOCA N.º 1 E ALARGAMENTO DA SUA RAMPA RO-RO

Hugo Leite ⁽¹⁾; Joana Marques ⁽²⁾; João P. Braga da Cruz ⁽³⁾; Mário Freilão ⁽⁴⁾; João Santos ⁽⁵⁾;
⁽¹⁾⁽²⁾ MSW, Estudos e Projetos de Obras Marítimas, Lda; ⁽³⁾ APDL; ⁽⁴⁾ ETERMAR Engenharia,
SA ; ⁽⁵⁾ Mota-Engil Engenharia, SA

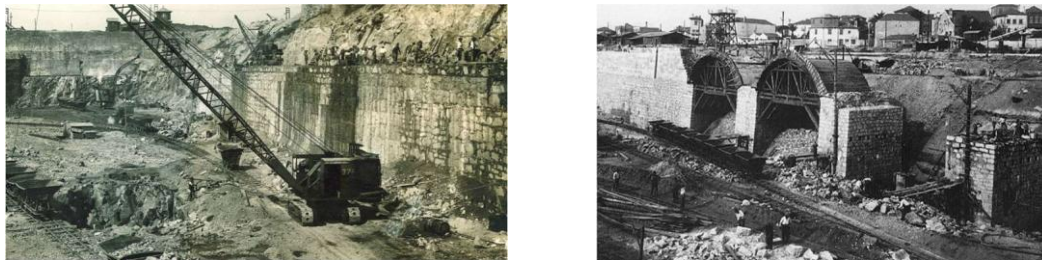
Figura 2 – Construção do muro-cais contínuo (esquerda). Construção do muro-cais em arcadas (direita).

O muro-cais norte é composto, a jusante, por um troço em muro de alvenaria de pedra argamassada contínuo e, a montante, por um troço em arcadas. O troço contínuo do muro-cais tem 296,0 m de extensão e foi executado na zona em que rocha se encontra a menores profundidades, sendo constituído por uma estrutura gravítica em alvenaria de pedra argamassada. A secção transversal do muro-cais contínuo é variável, aumentando a sua dimensão de jusante para montante.

No local da doca em que o substrato rochoso se encontra a maiores profundidades, na zona de montante da Doca nº 1, a estrutura é constituída por arcadas de pedra aparelhada apoiadas em pilares de pedra fundados em pegões de betão de cal hidráulica que atingem a rocha. O muro-cais em arcadas é constituído por nove arcadas com cerca de 12 m de vão e tem um comprimento de cerca de 192 m.

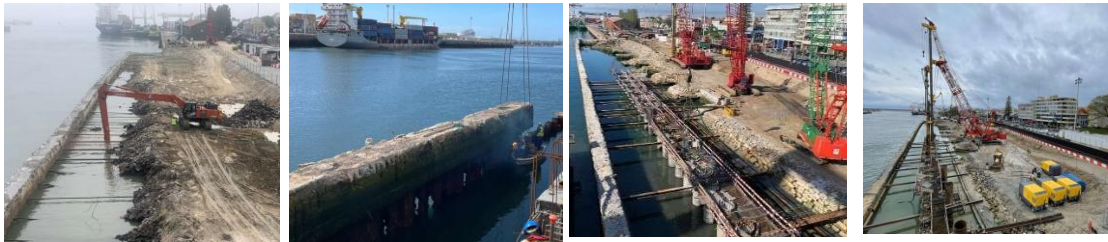
Figuras 5, 6, 7 e 8 - Remoção do enrocamento e dos blocos de cais cortados com fio diamantado (esquerda) Execução de estacas com martelo de fundo de furo “DTH” (direita).

O faseamento construtivo da escavação e demolição do cais avançado iniciou-se com a remoção controlada do enrocamento existente no tardo da cortina, uma operação fundamental para o alívio dos impulsos sobre a estrutura e executada com especial cuidado para não danificar os tirantes ainda em serviço.

Com a remoção do enrocamento no tardo da cortina, foi possível dar início à execução das estacas, etapa realizada integralmente a partir de terra, sem recurso a meios marítimos. Esta opção permitiu evitar custos acrescidos associados à mobilização de equipamentos flutuantes e assegurou uma maior precisão no alinhamento e posicionamento das estacas. A instalação das estacas tubulares foi feita com guias de rastos e martelos vibratórios para cravar as camisas metálicas até ao maciço rochoso, seguindo-se a perfuração com martelos de rotopercussão (martelo de fundo de furo) para garantir o comprimento de selagem “rock socket”.
