APRESENTAÇÃO DA EMPREITADA DE REABILITAÇÃO DOS POSTOS DE ACOSTAGEM 2, 3 E 6/7 E MOLHE OESTE DO TGL SINES

André Vinhas
(Conduril – Engenharia SA)
andre.vinhas@conduril.pt

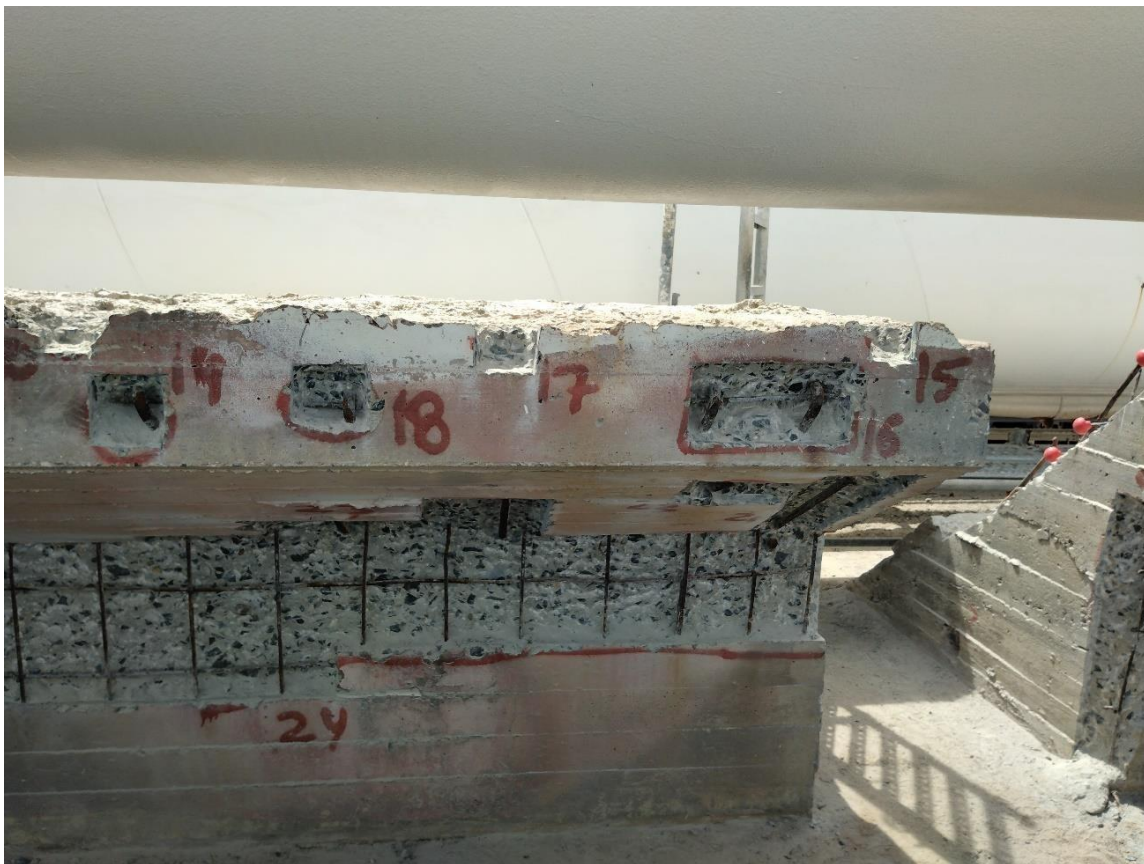
Figura 1. Processo de reparação de estruturas de betão armado.

Preparação da Superfície

A preparação adequada constitui fator crítico para o sucesso. O substrato deve apresentar resistência mínima à tração de 1 N/mm² e estar limpo e livre de poeiras. A remoção do betão deteriorado é realizada mecanicamente, seguida do tratamento das armaduras através de escovagem ou utilização de jato de areia e aplicação de primário protetor.

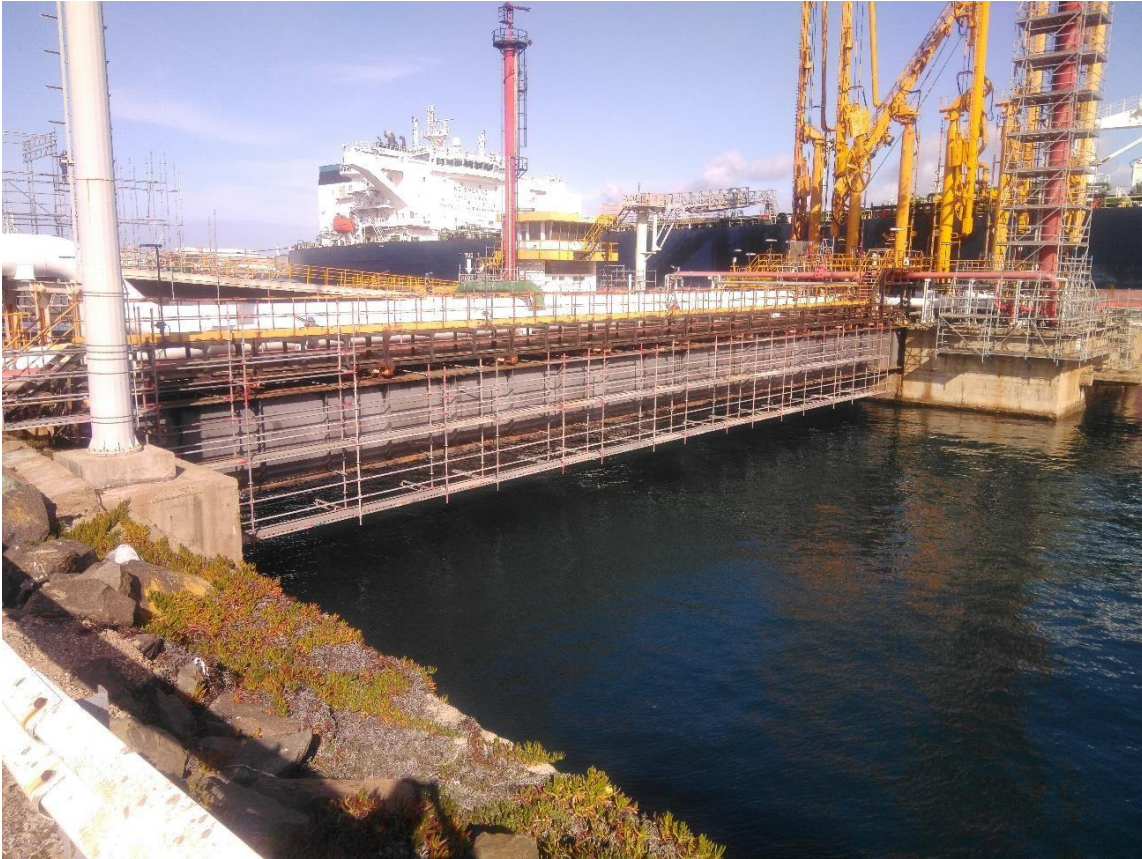
Figura 2. Estruturas portuárias expostas ao ambiente marítimo agressivo.
